Solicitud de evaluación de infraestructura para adecuación del Parque "La Aurora" como parque canino

FORMULARIO DE VISITAS TECNICAS SECRETARIA DE INFRAESTRUCTURA	Código: R-SI-POI
		Fecha: 05/02/2025
	Secretaría de Infraestructura	Versión: 004
	Proceso Obras Públicas e Infraestructura Física	Página: 1 de 1

ADECUACIÓN Y MANTENIMIENTO DE PARQUE LA AURORA

Asunto: Respuesta derecho de solicitud por medio de correo electrónico del 12 de junio de 2026 con radicado interno 3150.

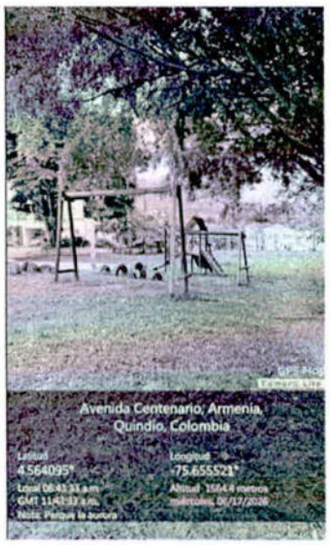
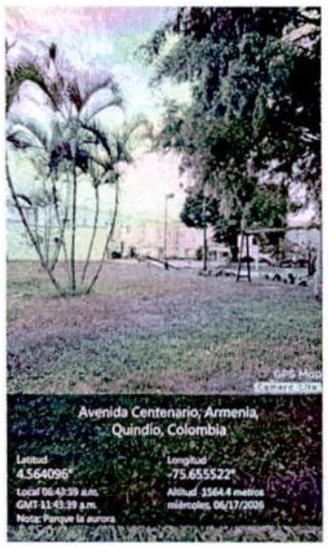
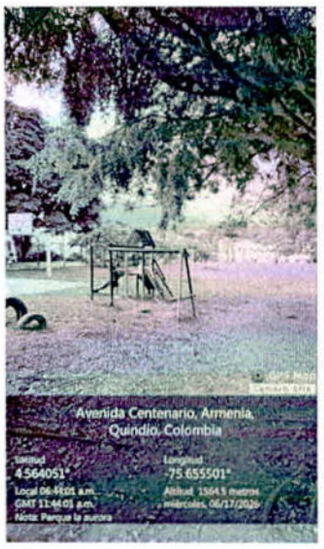
Durante la inspección se evidenció que el parque cuenta actualmente con los siguientes elementos e infraestructura:

- Parque infantil.
- Cancha múltiple en concreto.
- Amplias zonas verdes.
- Kiosco construido en estructura de madera con cubierta en teja traslúcida.
- Bancas en concreto para uso de los visitantes.

De igual manera, se observó que el espacio es utilizado por diferentes grupos poblacionales para actividades recreativas, deportivas y de esparcimiento.

Adicionalmente, como resultado de la visita técnica realizada el día 17 de junio de 2026, esta Secretaría adelantará la elaboración de un presupuesto técnico preliminar para el mejoramiento y mantenimiento del Parque La Aurora, contemplando intervenciones orientadas a la conservación y adecuación de la infraestructura existente, dentro de las cuales se encuentran la construcción y/o mejoramiento de senderos peatonales, labores de rocería y limpieza de zonas verdes, mantenimiento y pintura de la cancha en concreto, mantenimiento y pintura de las bancas existentes en concreto.

Así como la instalación de canecas para disposición de residuos en acero inoxidable. Lo anterior con el propósito de fortalecer las condiciones de uso, seguridad, accesibilidad y aprovechamiento comunitario del espacio público dicho presupuesto de intervención del parque quedaría incluida en el banco de proyectos de la secretaria de infraestructura, el cual queda a la espera de asignación de recursos para realizar dicha intervención.
