REQUERIMIENTO CTO 86003532025

ACTA DE REUNIÓN O COMITÉ N° *04*	
Hora: 9:00 a.m. a 1:40 p.m.	**Fecha:** *22 de abril de 2026*
Lugar:	*Centro de Apoyo a la Inclusión – Punto Fijo*
Dependencia que Convoca:	*Direcciones de Infancias y Adolescencias / Regional Putumayo*
Proceso:	*Visita de seguimiento y supervisión*
Objetivo:	*Fortalecimiento técnico en control social y movilización social al talento humano del CAI punto fijo.*

7. Presentación de hallazgos evidenciados durante la visita de supervisión realizada el 21 de abril de 2026

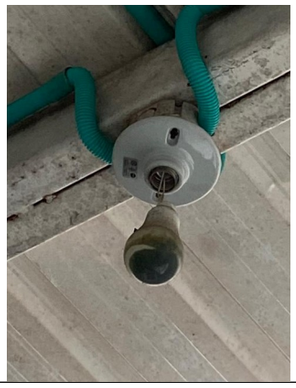
**Área de cocina – tanque de lavado:** El tanque destinado al lavado de elementos de aseo se encuentra en mal estado y sin funcionalidad.
	**Fachada lateral:** Se observa acumulación de residuos como hojas y moho, con posible presencia de vectores.

**Alcantarillado y drenajes:** Se evidencian tubos con alturas inadecuadas que generan represamiento de agua, malos olores y posibles focos de proliferación de vectores.
	**Infraestructura – deterioro general:** Se evidencia deterioro generalizado, con baños que presentan focos en mal estado y sin electricidad, así como puertas de aluminio corroídas por efecto del óxido

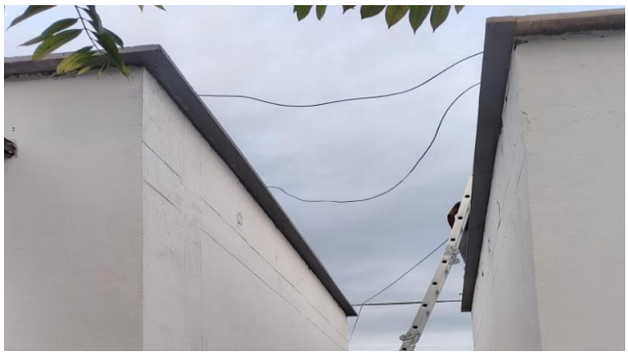
CONSTRUCCIÓN DE LA ALFAJÍA

TENIENDO EN CUENTA QUE LAS PAREDES DEL AUDITORIO Y DE LAS UNIDADES SANITARIAS DEL CENTRO DE APOYO A LA INCLUSIÓN-CAI NO CUENTA CON UNA ALFAJÍA EN LA PARTE SUPERIOR DE LAS PAREDES, SU PINTURA Y CALIDAD SE DETERIORA MUCHO MÁS RÁPIDO QUE EL DE LAS PAREDES QUE SI CUENTAN CON ALFAJÍA, POR LO CUAL SURGE LA NECESIDAD URGENTE DE REALIZAR LA ACCIÓN DE MEJORA EN LAS PAREDES, CON EL FIN DE PROTEGERLAS Y PREVENIR UN DETERIORO APRESURADO DE LA PINTURA Y DE LA PARED, POR LO CUAL LO CUAL SE PLANTEA EL MEJORAMIENTO DE LA ALFAJÍA EN LAS PAREDES DE AUDITORIO Y UNIDADES SANITARIAS.

goteras en un tramo de 20 metros lineales, uniendo la alfajía con el canal de aguas lluvias. Se resalta que no se presentan fallas eléctricas en el servicio de atención, el día de la supervisión el breque de la energía estaba apagado en el baño, por lo cual no es necesario realizar adecuaciones en el fluido eléctrico. Se realizó mantenimiento, lijando y aplicando pintura en los cubículos de ambos baños, mejorando las condiciones físicas, de salubridad y estéticas del área. Se realizó limpieza y recolección de residuos en la fachada lateral, con el fin de evitar posible presencia de vectores. De igual manera se resalta que el acceso a esa zona de la fachada es complejo, debido a que es muy angosto, sin embargo, se logró dar cumplimiento al requerimiento.			previniendo la acumulación de residuos y la proliferación de vectores.
