11 DE DICIEMBRE DE 2025

INFORME TÉCNICO DE MANTENIMIENTO			
CLUB MILITAR			
NIT:	860016951	**CUIDAD:**	BOGOTA D.C.
CONTRATO:	CM-255-2025		
SUPERVISOR DEL CONTRATO: (RA) ROBINZON ORJUELA ZAPATA			
SERVICIO DE MANTENIMIENTO CORRECTIVO Y PREVENTIVO A TODO COSTO DE LOS EQUIPOS DE COCINA DEL CLUB MILITAR.

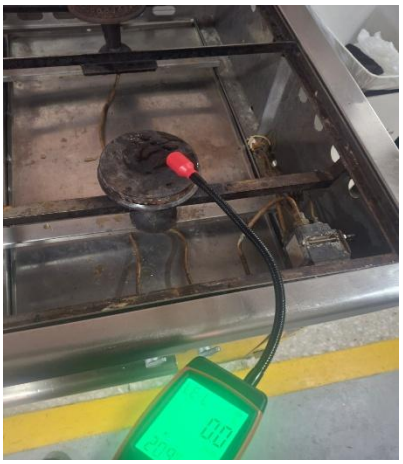
EQUIPO: ESTUFA REF. 3656

Durante la inspección técnica realizada a la estufa industrial mixta de seis puestos con parrilla y plancha, se identificó la necesidad de llevar a cabo labores de limpieza general, regulación de la calidad del aire, sustitución de perillas, ejecución de mantenimiento preventivo, calibración de los sistemas de control, aplicación de pintura en la bandeja, ajuste del paso de filtros y realización de pruebas de fugas, con el propósito de garantizar la operatividad segura, la eficiencia en el desempeño y la prolongación de la vida útil del equipo conforme a los estándares técnicos establecidos.

→ Aplicamos los productos desengrasantes industriales certificados.
→ Retiramos los residuos con paños, cepillos y herramientas adecuadas.
→ Usamos hidrolavadora
→ Secamos completamente.
→ Equipo en funcionamiento.

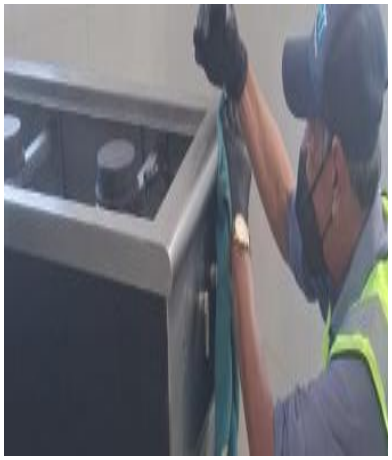
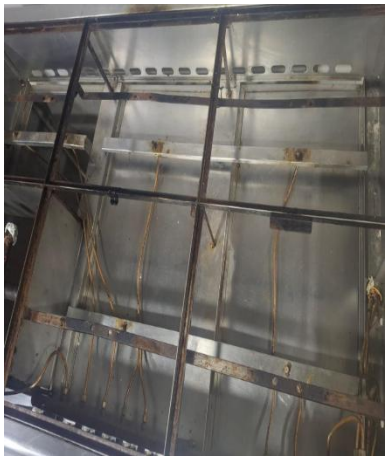
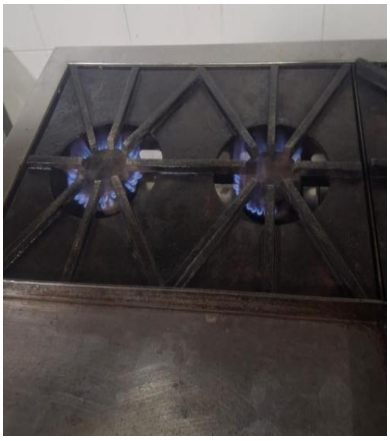
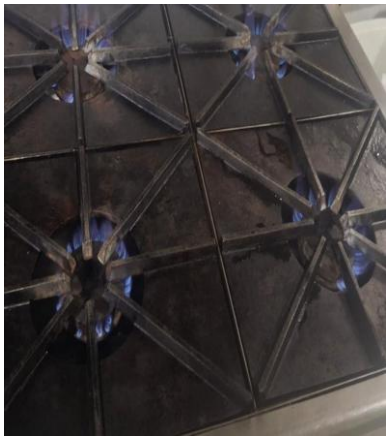
EQUIPO:ESTUFA REF. 36653

Durante la inspección técnica realizada a la estufa se evidenció la necesidad de efectuar una limpieza general profunda debido a la acumulación de residuos, el reemplazo de la tornillería en los cuatro quemadores principales por encontrarse deteriorada, la instalación de nuevas perillas de control para garantizar un adecuado manejo del flujo de gas y la ejecución de ajustes generales en los mecanismos de encendido y regulación, con el fin de asegurar el correcto funcionamiento, la eficiencia y la seguridad del equipo

→ Aplicamos los productos desengrasantes industriales certificados.
→ Retiramos los residuos con paños, cepillos y herramientas adecuadas.
→ Usamos hidrolavadora
→ Secamos completamente.
→ Equipo en funcionamiento.

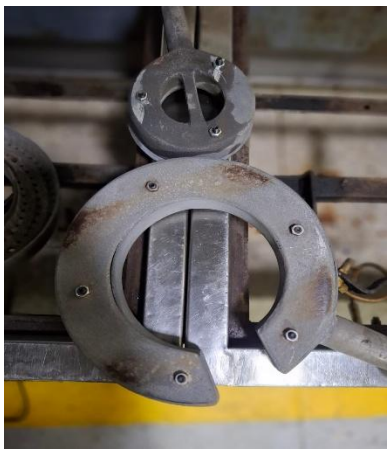
EQUIPO:ESTUFA REF. 3628

Durante la inspección técnica realizada a la estufa se evidenció la necesidad de ejecutar una limpieza general profunda para garantizar condiciones óptimas de operación, efectuar la calibración de los inyectores con el fin de asegurar una correcta dosificación del gas, destapar los quemadores para restablecer el flujo uniforme de la combustión, implementar un control de calidad del aire que permita mantener parámetros adecuados de seguridad y eficiencia, así como realizar la regulación del paso de gas para optimizar el rendimiento del equipo y prevenir riesgos asociados al uso

- → Aplicamos los productos desengrasantes industriales certificados.
- → Retiramos los residuos con paños, cepillos y herramientas adecuadas.
- → Secamos completamente.
- → Equipo en funcionamiento.

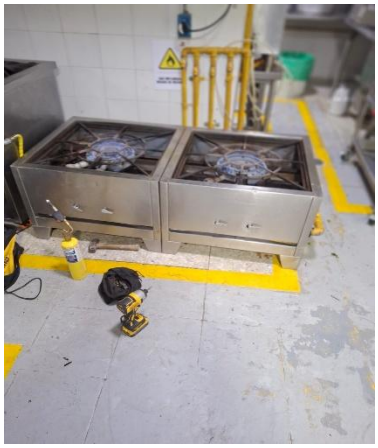
EQUIPO:ESTUFA REF. 15630

Durante la inspección técnica realizada a la parrilla se evidenció la necesidad de efectuar una limpieza general para garantizar condiciones óptimas de operación, instalar perillas nuevas que permitan un adecuado control del equipo, realizar procesos de regulación y calibración de los sistemas de combustión, implementar un control de calidad del aire con el fin de mantener parámetros seguros y eficientes, así como ejecutar pruebas de fugas para verificar la hermeticidad de las conexiones y asegurar el correcto funcionamiento del sistema.

Ventilación inicial: Abrir extractores/ventanas para disipar gases residuales.
Verificación de riesgos: Revisar ausencia de llamas, olores intensos a gas y temperaturas seguras.
Revisión de herramientas: Preparamos manómetros, detector de fugas, juego de llaves, cepillos, aspirador, paños, desengrasante y calibradores.
Limpieza general de la parrilla
Desmontaje controlado: Retiramos las parrillas, quemadores, difusores, bandejas y perillas antiguas.
Desengrase profundo: Aplicamos desengrasante en superficies y componentes.
Limpieza de conductos: Aspiramos y cepillamos los mezcladores.
Lavado y secado: Enjuagamos las piezas desmontables.
Instalación de perillas nuevas
Compatibilidad: Confirmar diámetro del eje, tipo de acople y rango de giro.
Montaje: Colocamos las perillas en sus ejes, aseguramos los tornillos de fijación
Regulación y calibración de los sistemas de combustión
Encendido controlado: Restablecemos el gas, purgamos la línea.

Ajuste de aire primario: Regulamos las compuertas hasta obtener llama azul estable y sin amarillos.
Presión de gas: Medimos con manómetro en línea; ajustamos los reguladores al valor nominal.
