INFORME MENSUAL DE INTERVENTORÍA No. 19

CONSORCIO BETA REGIONALES

CONTRATO DE INTERVENTORÍA No. USPEC-CTO-271-2024

1 AL 30 DE JUNIO DEL 2026

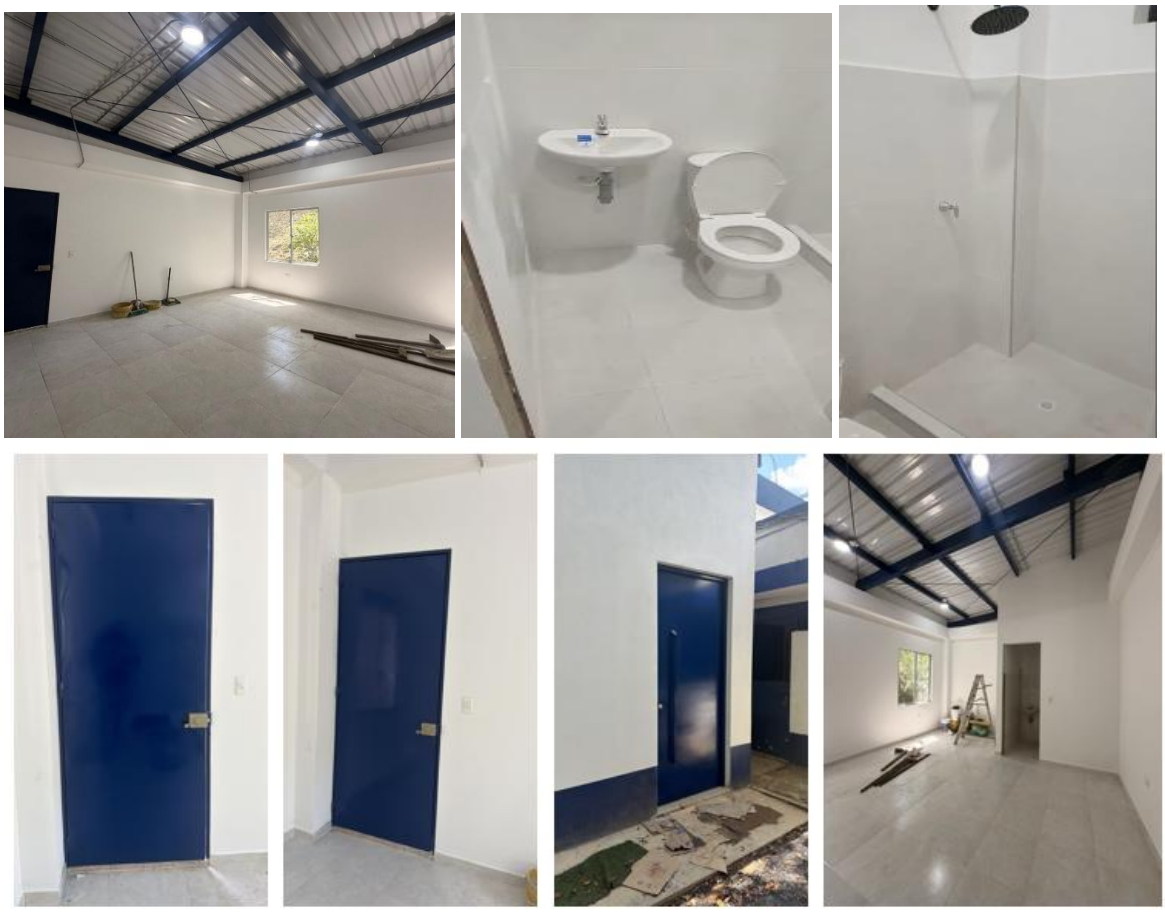
En el establecimiento penitenciario de Moniquirá se culminaron satisfactoriamente las actividades correspondientes a la adecuación y mantenimiento de las áreas objeto de intervención, ejecutándose en su totalidad las obras contempladas en el alcance contractual. Las labores finalizaron con la ejecución de los trabajos preliminares de desmonte, demolición y preparación de superficies, seguidos de la construcción de las cimentaciones y elementos estructurales en concreto reforzado, incluyendo zapatas, vigas de cimentación, placas de contrapiso, columnas, vigas aéreas y la instalación de la estructura metálica de cubierta y pasillo técnico, conforme a las especificaciones técnicas del proyecto.

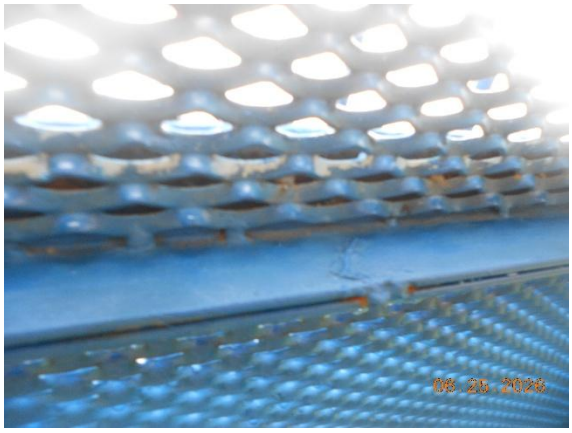
de la rampa de acceso a la cubierta para subsanar los daños y rayones ocasionados durante el cargue de materiales; no obstante, la inspección fotográfica evidenció la presencia de óxido superficial y una aplicación deficiente, por lo cual se le exigirá un nuevo proceso de acabado técnico.

Arreglos a observaciones generadas por la Interventoría actividad NP-119	Abrazadera tipo J que se pagara por la actividad 8.5.3.10 para colocar canaleta y tubería eléctrica

Aplicación de pintura a rampa la cual fue dañada durante los procesos constructivos que se realizaron	Evidencia de oxido en rampa por debajo lo que demuestra que la aplicación de anticorrosivo no se hizo de manera correcta y por ende de esmalte tampoco

Registro de corrosión activa (óxido) en la cara inferior de la rampa por deficiencia en la aplicación de la base anticorrosiva y esmalte.	Deficiencia en la terminación y homogeneidad del acabado final de pintura en rampa para recibo técnico.

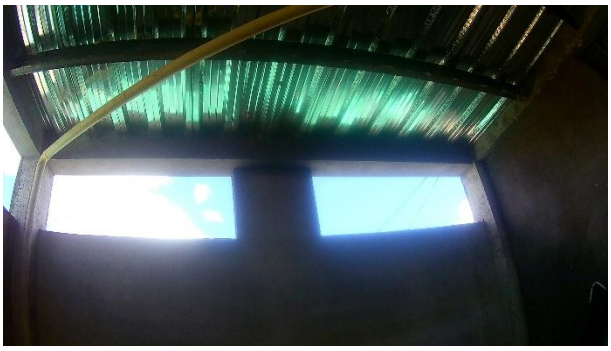
Modificación Técnica y Requerimiento de Obra: Durante la visita de campo del 24 de junio de 2026 (con asistencia del Director del ERON, contratista e Interventoría), la dirección del establecimiento solicitó formalmente una modificación interna para independizar un espacio seguro destinado a residuos aprovechables (cartón y plásticos). La Interventoría otorgó viabilidad técnica a la solicitud, lo cual requerirá la construcción de una división en muro de ladrillo tolete macizo común (Ítem 5.2.5), revestimiento en enchape cerámico e instalación de una puerta metálica de seguridad.

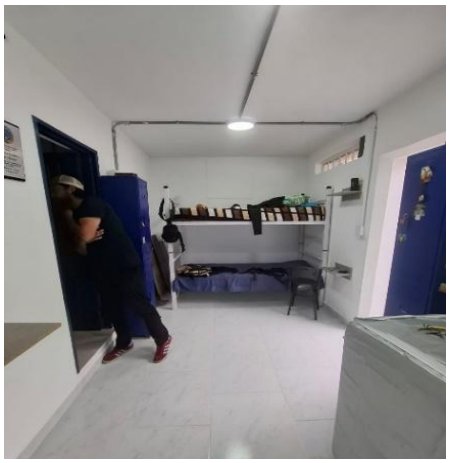
- Desmonte manual de Marco de puertas

- Desmonte manual de baranda metálica
- Demolición y listado de piso
- Desmonte manual de tubería existente
- Desmonte manual de aparato sanitario
- Desmonte manual de luminarias
- Raspado de pintura existente
- Demolición manual de enchape
- Demolición manual de muros en mampostería
- Cielo raso en sistema de drywall
- Sistema de instalación de tubería y emt
- Suministro de red eléctrica
- Instalación de tomacorrientes
- Salidas de luminarias
- Aplicación de pañete
- Alistado de piso en mortero
- Puerta entamborada
- Enchape de pared con baldosa
- Instalación de lavamanos cerámico y Sanitario
- Aplicación de pintura
- Aplicación de estuco
- Instalación de concertina

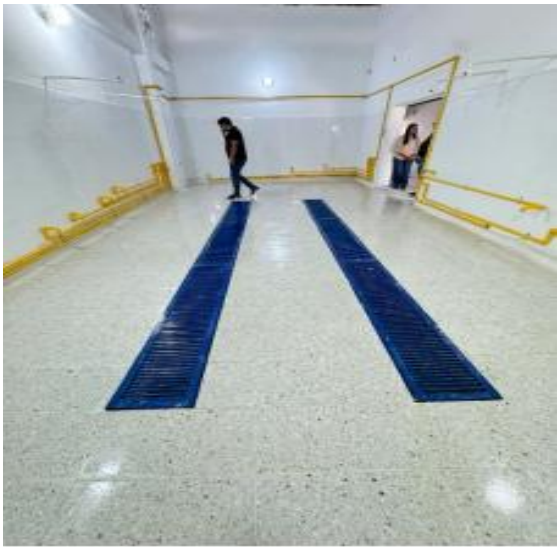
Enchape de pared Área Caliente y Área Húmeda

Aplicación de estuco Área Caliente y Área Húmeda

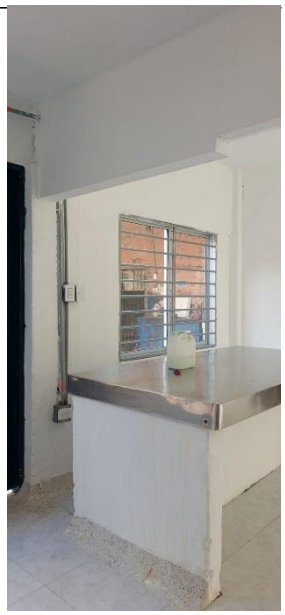
Registro Fotográfico.
Aplicación de estuco en muros en de alojamiento de auxiliares

Aplicación de estuco en muros en de panadería

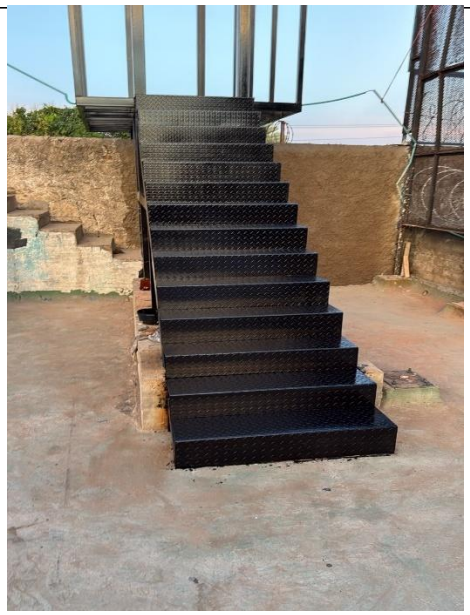
Comentarios sobre lo ejecutado en el periodo:
Instalación de estructura metálica para garita
