INFORME DE INTERVENTORIA MES DE ABRIL

"INTERVENTORÍA TÉCNICA, ADMINISTRATIVA Y FINANCIERA AL PROYECTO DE CONSTRUCCIÓN DE ESCENARIO RECREO-DEPORTIVO Y OBRAS COMPLEMENTARIAS EN EL BARRIO MOCARI, MUNICIPIO DE MONTERÍA – CÓRDOBA."

CONTIENE: INFORME MENSUAL DE INTERVENTORIA N°6

DE EJECUCIÓN: 1 DE ABRIL DE 2026 – 31 DE ABRIL DE 2026

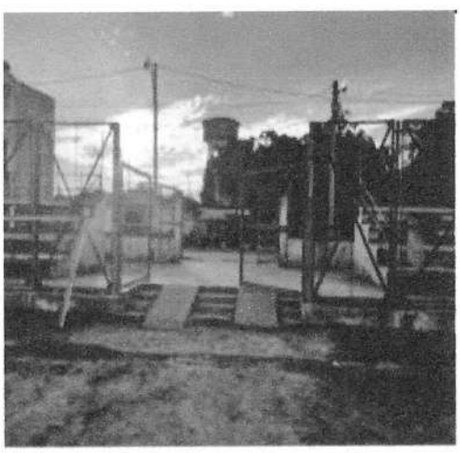
Ilustración 3 Estado actual del parque recreo deportivo

- Muro de cerramiento: presenta un notable deterioro que incluye fisuras, desgaste superficial y desprendimiento de revestimientos.
- Malla eslabonada: se encuentra en un avanzado estado de corrosión y deterioro, lo que reduce significativamente su capacidad de contención y su funcionalidad como elemento de delimitación.

- Gradas: presentan fisuras superficiales y desgaste en su acabado, lo que evidencia la necesidad mantenimiento para evitar un deterioro progresivo que podría comprometer su funcionalidad y durabilidad.

- Accesos deteriorados: Los accesos al estadio muestran daños graves, incluyendo deformaciones y pérdida de funcionalidad en las puertas existentes.
- Cuneta Interna: está obstruida por acumulación de residuos y sedimentos, lo que impide su adecuado funcionamiento para el drenaje pluvial. Además, su diseño actual no garantiza una salida eficiente del agua hacia los puntos de descarga, lo que podría generar encharcamientos y acelerar el deterioro de las zonas aledañas. •

- Cuneta Externa: La cuneta externa, aunque estructuralmente estable, muestra acumulación de residuos y sedimentos en sus bordes, lo que podría afectar la capacidad de evacuación de aguas en el futuro si no se realiza un mantenimiento preventivo adecuado.

- Zona de juegos: presenta un estado avanzado de deterioro, con equipos inutilizables y estructuras corroídas o dañadas. Esta condición no solo limita su uso recreativo, sino que también representa un riesgo directo para los usuarios debido a la posibilidad de colapsos o accidentes.

- Andenes y Áreas adoquinadas: Se evidencia que tanto andenes como las áreas adoquinadas se encuentran en condiciones funcionales; Sin embargo, se han identificado zonas con acumulación de suciedad y un leve desgaste en los bordes. Estas condiciones, aunque no críticas en el presente, podrían agravarse con el tiempo si no se implementan medidas de limpieza y mantenimiento preventivo.

- Bancas: las bancas se encuentran en buen estado. Sin embargo, se evidencia que una de ellas presenta áreas con acero expuesto, lo que aumenta el riesgo de corrosión y deterioro de la estructura metálica debido a la exposición a las condiciones climáticas.
