ACTA N° 62

FECHA: Funza, Abril 28 de 2023.

LUGAR: Centro Comunidad De Cuidado Corazón Inmaculado de María

TEMA: Mantenimiento Preventivo

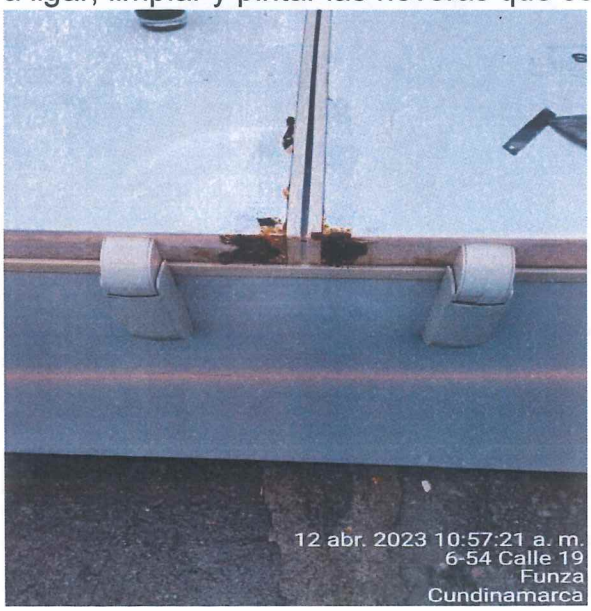
Mantenimiento a Neveras

Algunas neveras se encuentran con algún tipo de corrosión en las esquinas, se procede a ligar, limpiar y pintar las neveras que se encuentran en mal estado

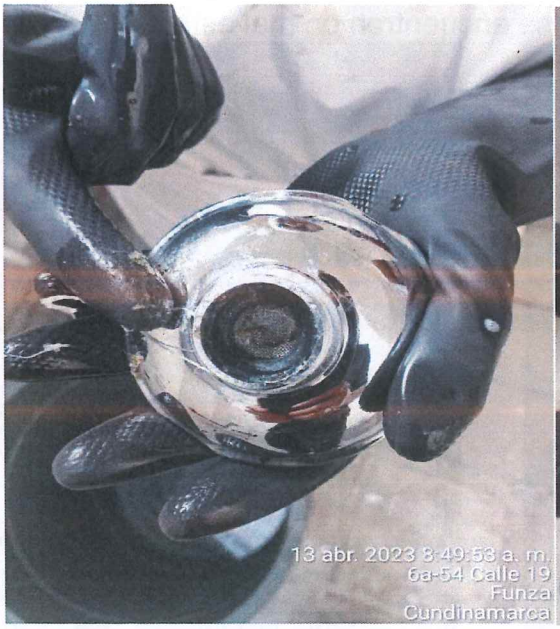
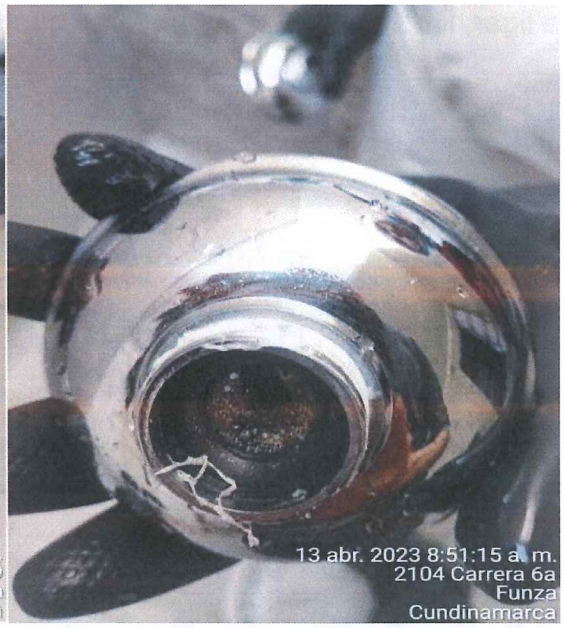
Mantenimiento a duchas

Se realiza ajuste y limpieza de duchas que se encontraban con algún tipo de suciedad para mayor fluidez del agua
