INFORME DE VISITA DE VERIFICACIÓN DE LA CALIBRACIÓN DE MEDIDOR DE ENERGÍA EN LA LOCALIDAD DE

UNGUÍA
CHOCÓ

CERTIFICADO DE CALIBRACIÓN Y ENSAYOS EN SITIO No. 316554

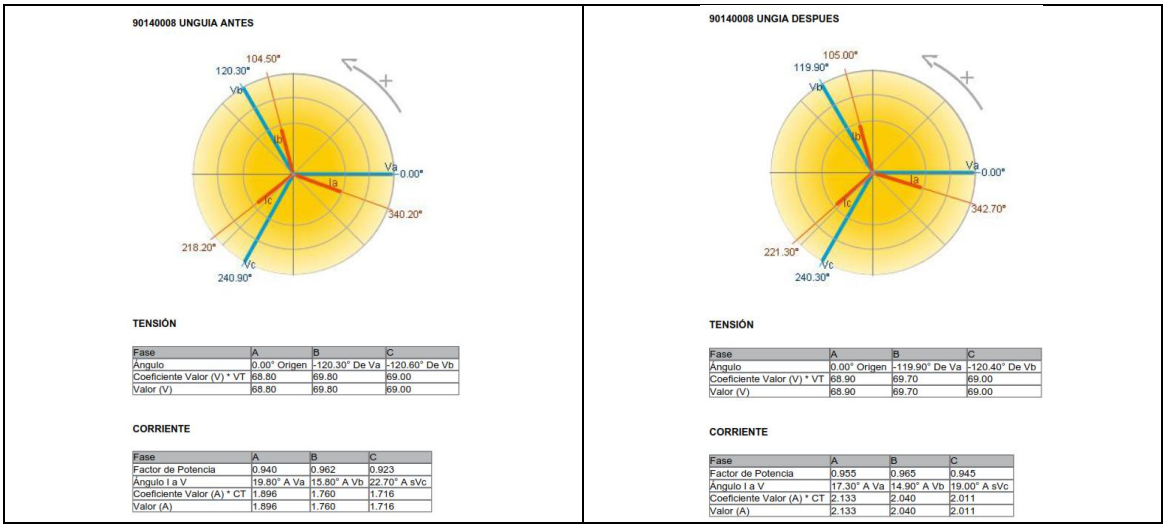
Imagen 1. Diagrama Fasorial del Circuito Unguía. antes y después..

Con el fin de establecer el estado de las conexiones de la medida se realizó descarga del diagrama fasorial del medidor por medio del software de fabricante, antes de la calibración y después de la calibración con el objeto de garantizar la correcta instalación de medidor después de la actividad.
