INFORME DE VISITA DE VERIFICACIÓN DE LA CALIBRACIÓN DE MEDIDOR DE ENERGÍA EN LA LOCALIDAD DE

JURADÓ
CHOCÓ

CERTIFICADO DE CALIBRACIÓN Y ENSAYOS EN SITIO No. 316562

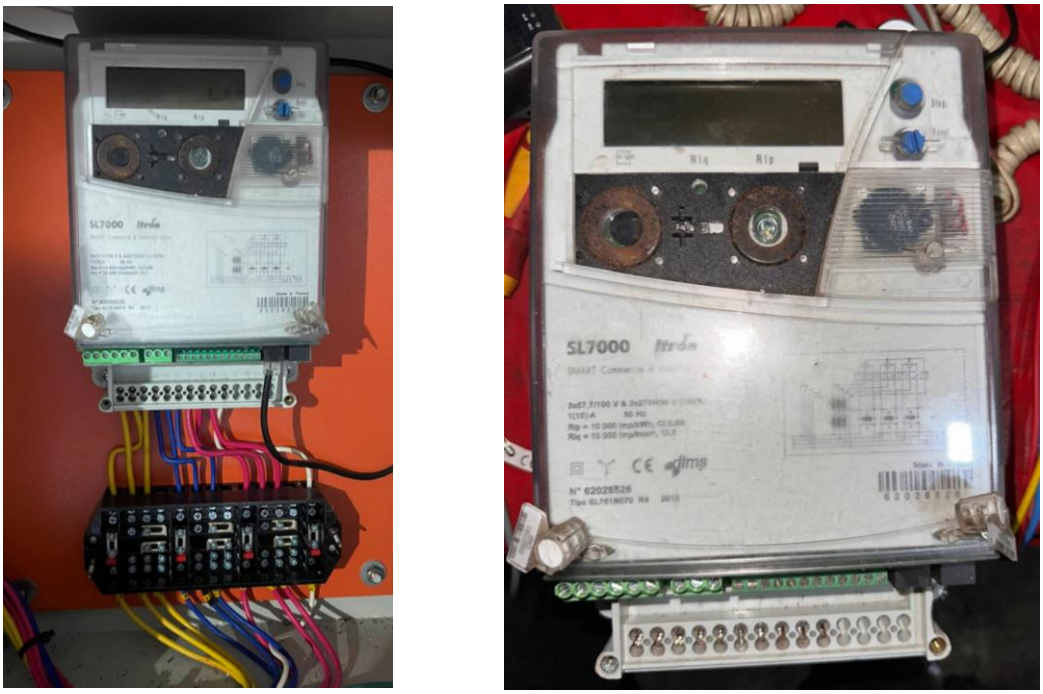
Juradó. Medidor de energía Serie: 62028526

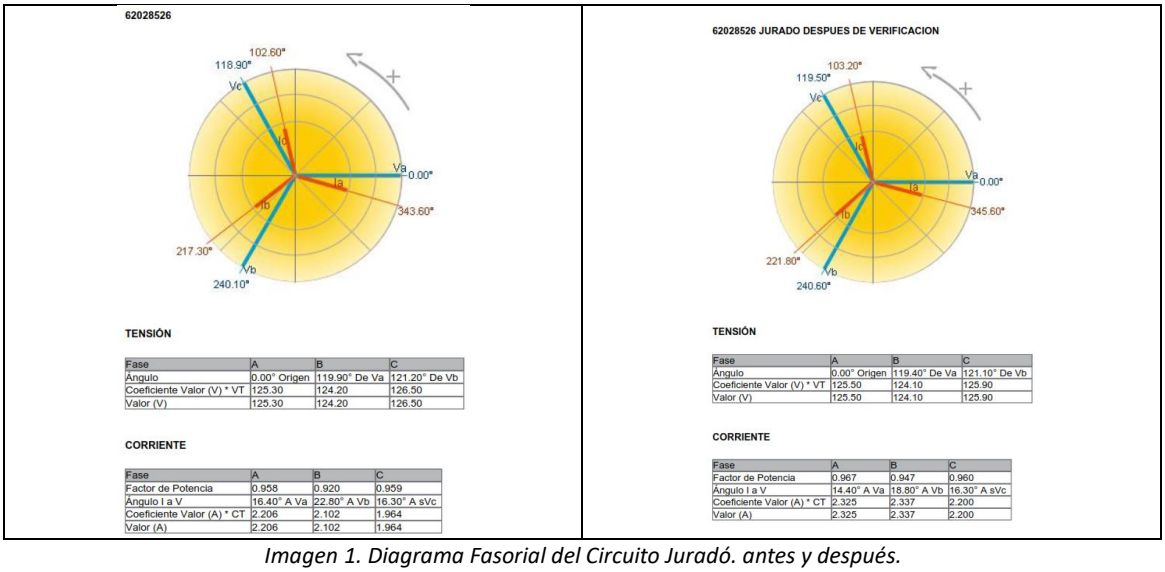
Con el fin de establecer el estado de las conexiones de la medida se realizó descarga del diagrama fasorial del medidor por medio del software de fabricante, antes de la calibración y después de la calibración con el objeto de garantizar la correcta instalación de medidor después de la actividad.

Imagen 1. Diagrama Fasorial del Circuito Juradó. antes y después.
