INDUSTRIA DE LICORES DEL VALLE 1921 890.399.0122-0	**INFORME DE SUPERVISION No. 02 CONTRATO No. 20260040** **28 julio de 2026**	icontec ISO 9001 IQNet Nº SC 639-1

OBJETO
Contratar el Servicio técnico de mantenimiento especializado para las dos etiquetadoras marca P.E. Labellers de la Industria de Licores del Valle.

INFORME DE SERVICIO TÉCNICO
MANTENIMIENTO PREVENTIVO
ETIQUETADORA AUTOMÁTICA
P.E. LABELLERS
INDUSTRIA DE LICORES DEL VALLE ILV
CONTRATO No.20260040
del 30 de enero de 2026

Proyecto: Mantenimiento Preventivo
Ubicación: Palmira – Valle del Cauca
Fecha de ejecución: 30 de junio al 3 de julio de 2026
Equipo intervenido: Etiquetadora Automática
Marca: P.E. LABELLERS
Línea: 1

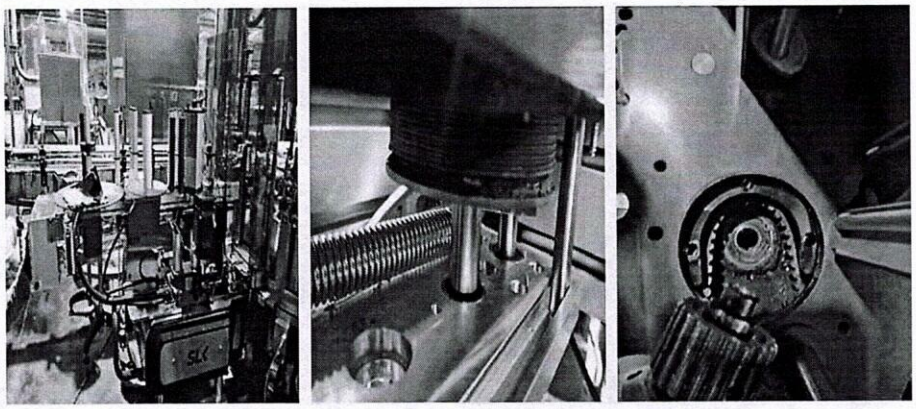
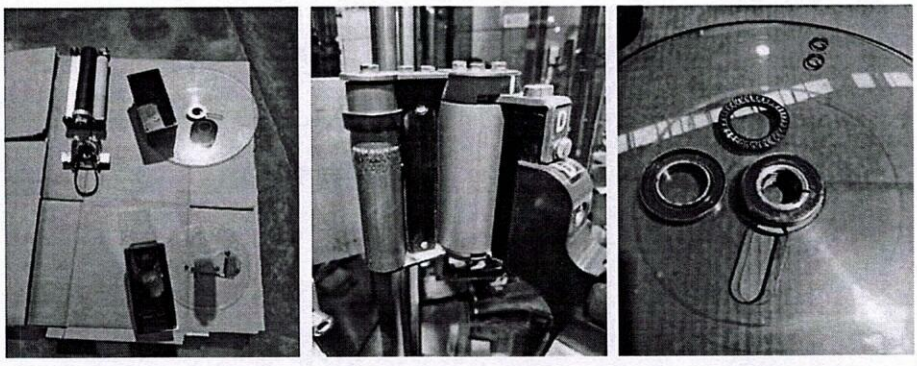
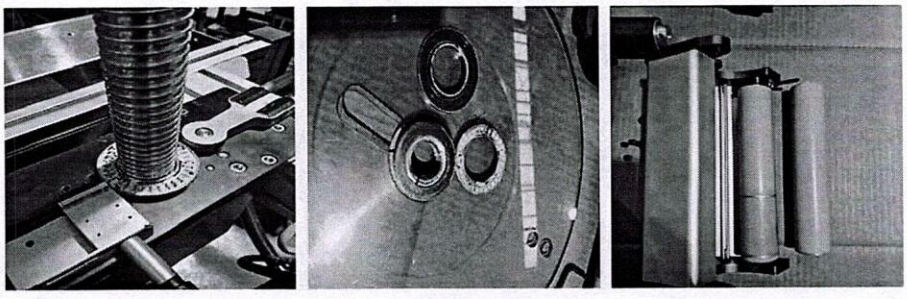
Registro fotográfico de la intervención de las estaciones de alimentación de etiquetas. Se documentan las actividades de desmontaje, inspección, limpieza, reemplazo de componentes con desgaste, lubricación, ajuste mecánico y montaje de las estaciones intervenidos.

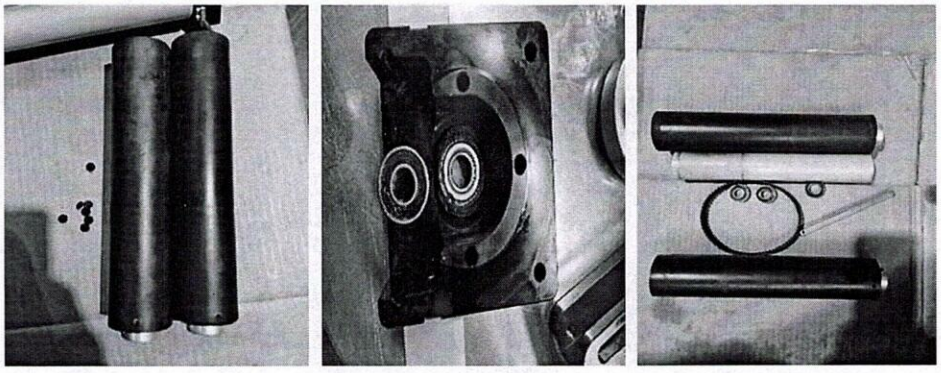
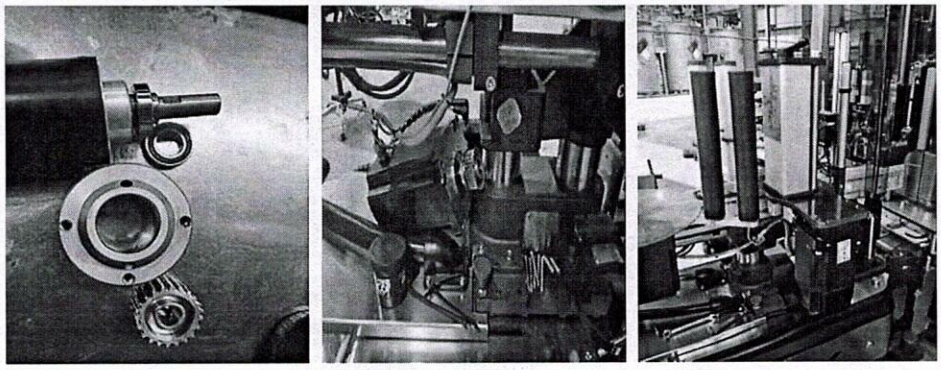
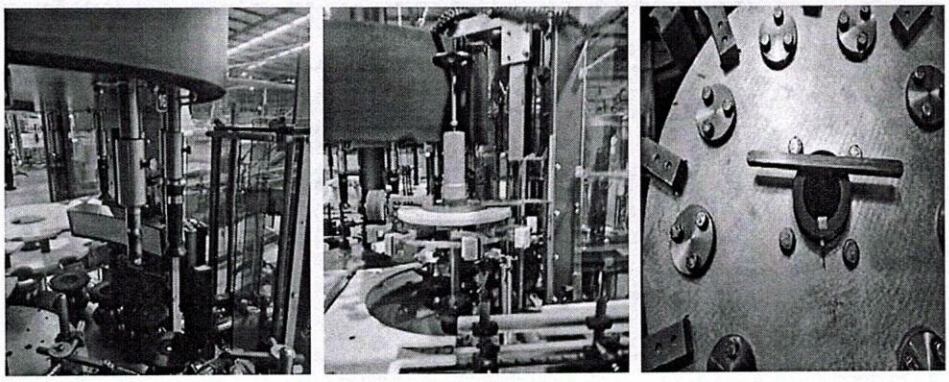
Registro fotográfico de la inspección de componentes mecánicos y mantenimiento de sistemas auxiliares. Se evidencian las condiciones de desgaste identificadas durante la inspección, así como las actividades de mantenimiento realizadas sobre servomotores y el sistema de elevación.

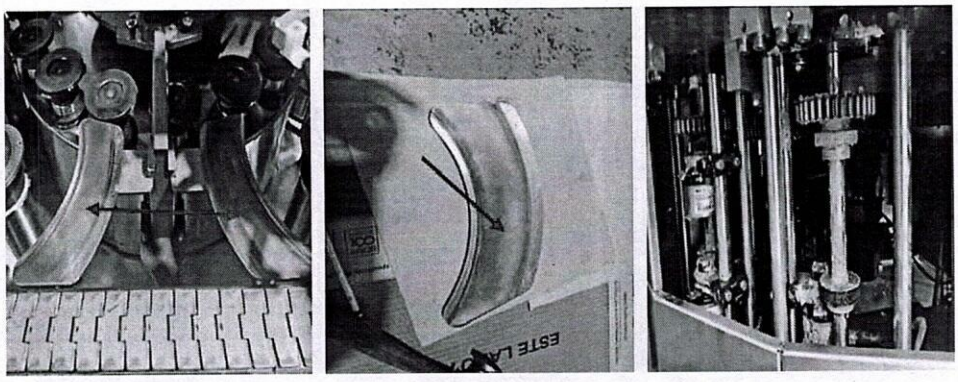
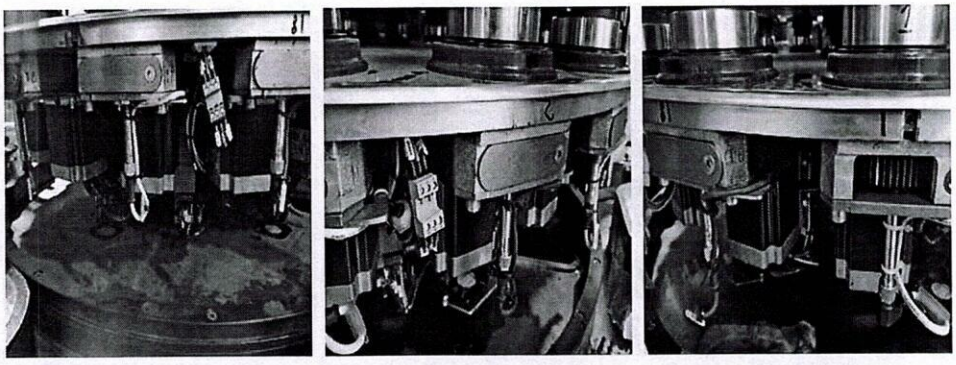
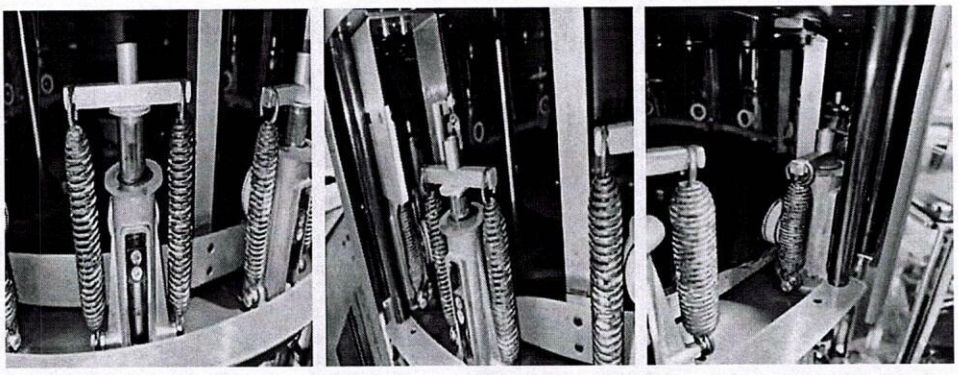
Registro fotográfico de la inspección de componentes mecánicos y mantenimiento de sistemas auxiliares. Se evidencian las condiciones de desgaste identificadas durante la inspección, así como las actividades de mantenimiento realizadas sobre servomotores y el sistema de elevación.

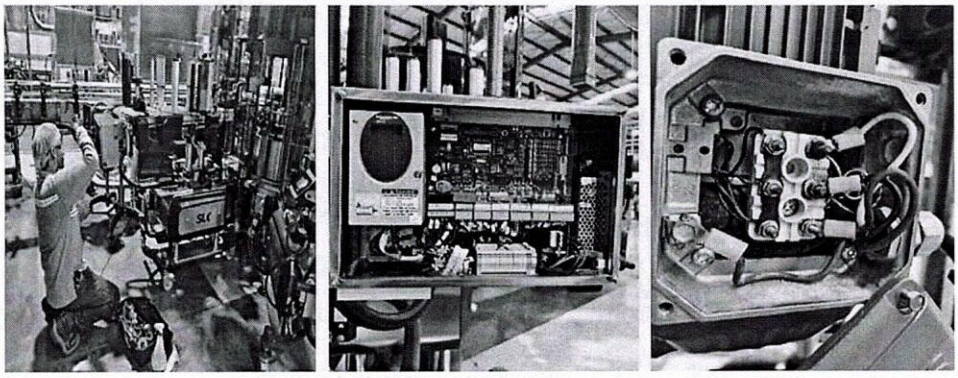
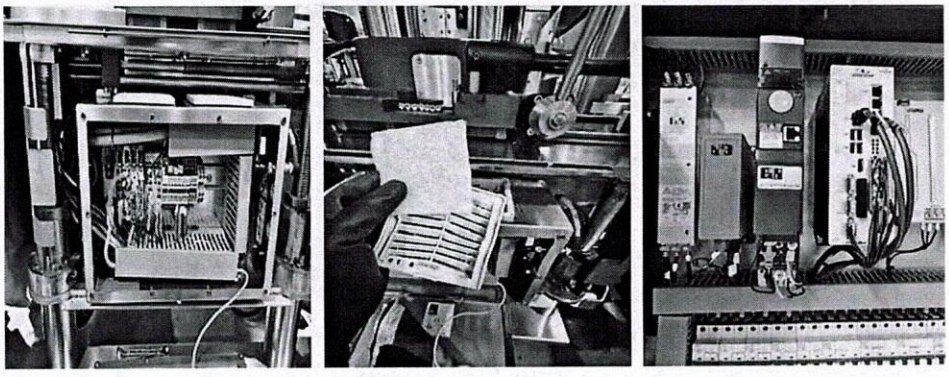
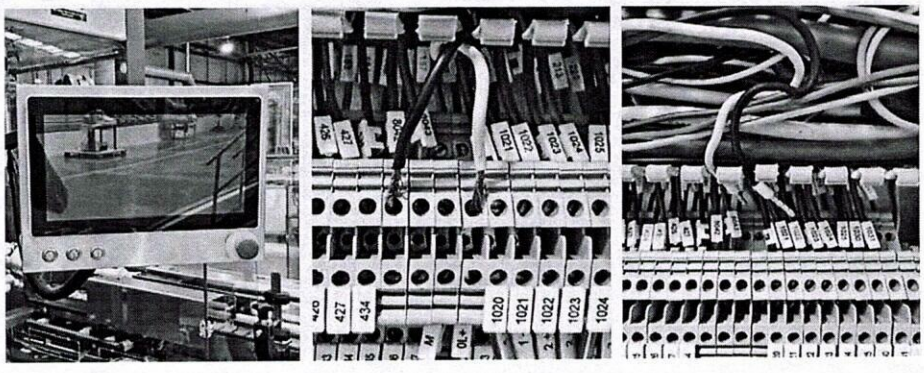
Registro fotográfico del mantenimiento preventivo del sistema eléctrico. Se muestran las actividades de apertura, limpieza e inspección de los tableros eléctricos, verificación de conexiones y revisión del estado general de los componentes eléctricos

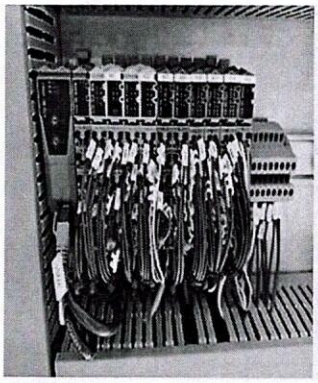
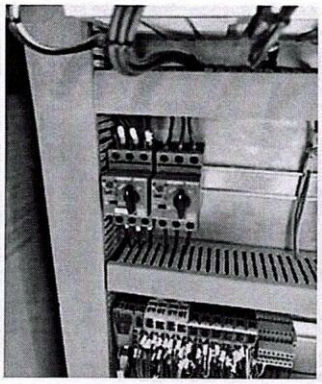
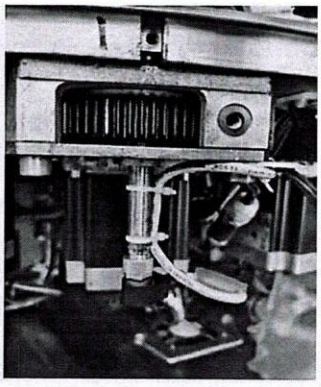
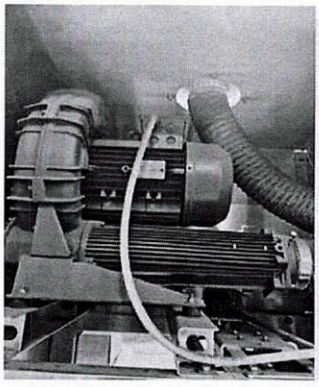
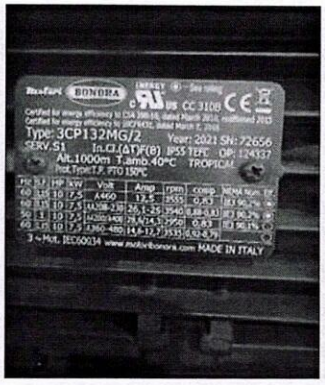
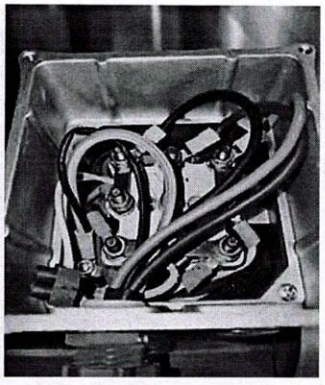
Registro fotográfico del mantenimiento preventivo del sistema eléctrico. Se muestran las actividades de apertura, limpieza e inspección de los tableros eléctricos, verificación de conexiones y revisión del estado general de los componentes eléctricos
