INFORME DE CUMPLIMIENTO DE OBLIGACIONES CONTRATO DE SUMINISTRO DE BIENES Y SERVICIOS No SI-00-002 – 2026

CONTRATISTA	GENERALSERV1 S.A.S. NIT 901.845.955-3 **R/L. RAÚL ANDRÉS PELAYO ACUÑA** C.C 91.534.135 De Bucaramanga
DEPENDENCIA	SECRETARÍA DE INFRAESTRUCTURA
NÚMERO DE INFORME	01

REGISTRO DE IMPLEMENTOS UTILIZADOS PARA LA EJECUCIÓN DEL CONTRATO DE SUMINISTRO DE BIENES Y SERVICIOS SI-00-002 DE 2026

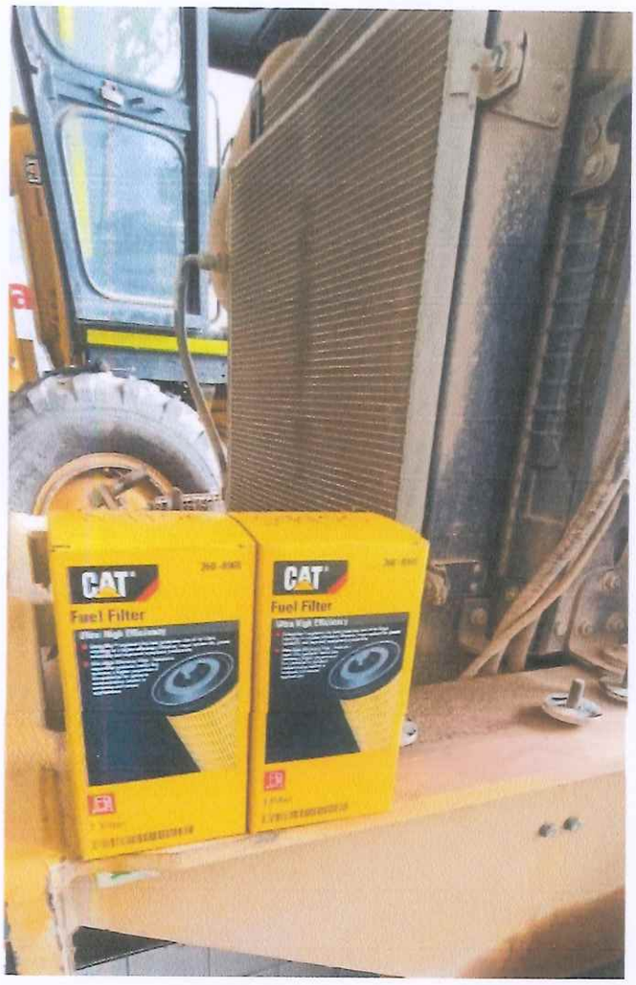
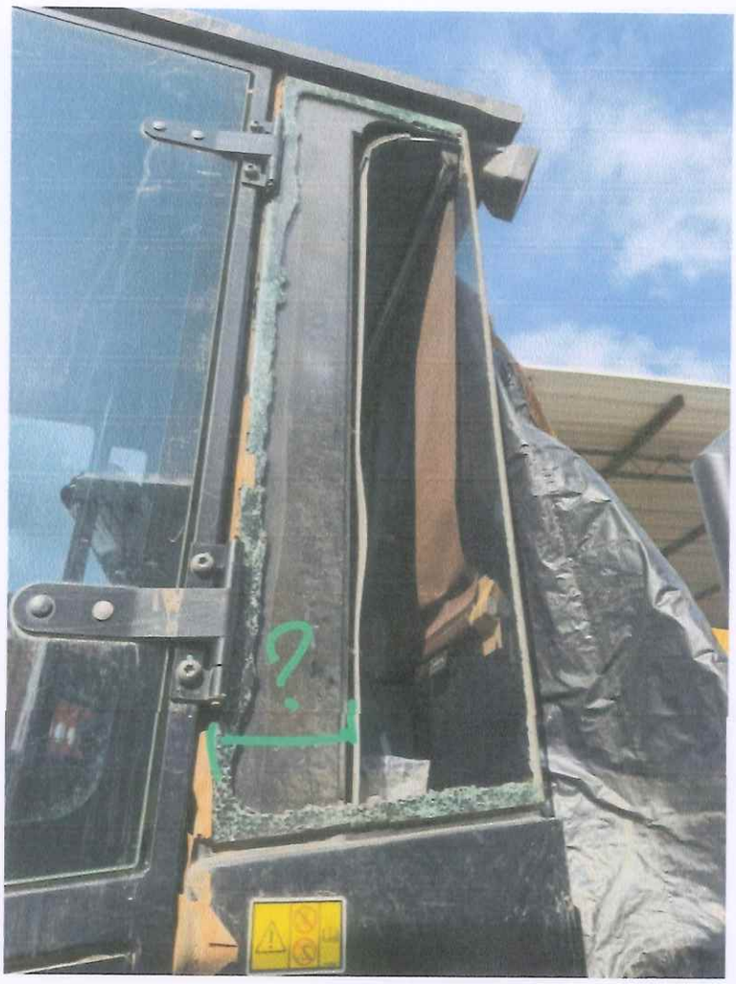
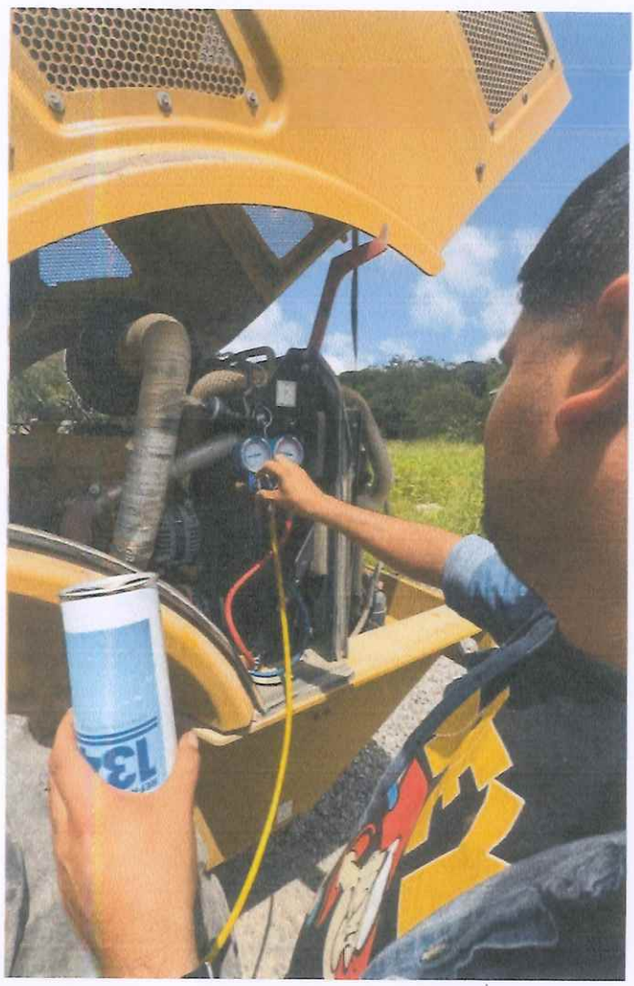
VIBRO

las actividades ejecutadas corresponden a un mantenimiento preventivo y correctivo orientado a los sistemas de motor, combustible, hidráulico, refrigeración, cabina y seguridad operacional del vibro compactador. Las labores incluyeron cambio de lubricantes, sustitución de filtros, reposición de elementos de protección y visibilidad, instalación de vidrio lateral, mantenimiento del sistema de enfriamiento y atención de componentes de operación. En consecuencia, se evidencia el cumplimiento satisfactorio de las actividades facturadas, dejando el equipo en condiciones adecuadas para su operación y servicio

Cambio y suministro de vidrio lateral trasero 5 mm	Se instaló vidrio lateral trasero nuevo, recuperando la protección del operador y la integridad de la cabina.
Correa de accesorios	Se suministró e instaló nueva correa de accesorios, verificando tensión y funcionamiento adecuado de los sistemas impulsados por el motor.
Cambio y suministro de líquido refrigerante	Se realizó renovación del líquido refrigerante del sistema de enfriamiento, garantizando una adecuada disipación térmica durante la operación.
Película de seguridad 35 %	Se suministró e instaló película de seguridad en los vidrios de la cabina, mejorando la protección, visibilidad y confort del operador.
Espejos retrovisores	Se suministraron e instalaron espejos retrovisores nuevos, recuperando las condiciones de seguridad y visibilidad durante la operación del equipo.
Cambio y suministro de aceite hidráulico SAE 10W Ref. 309-693	Se completó el mantenimiento del sistema hidráulico mediante suministro y reposición del fluido especificado por el fabricante, verificando niveles y correcto funcionamiento.

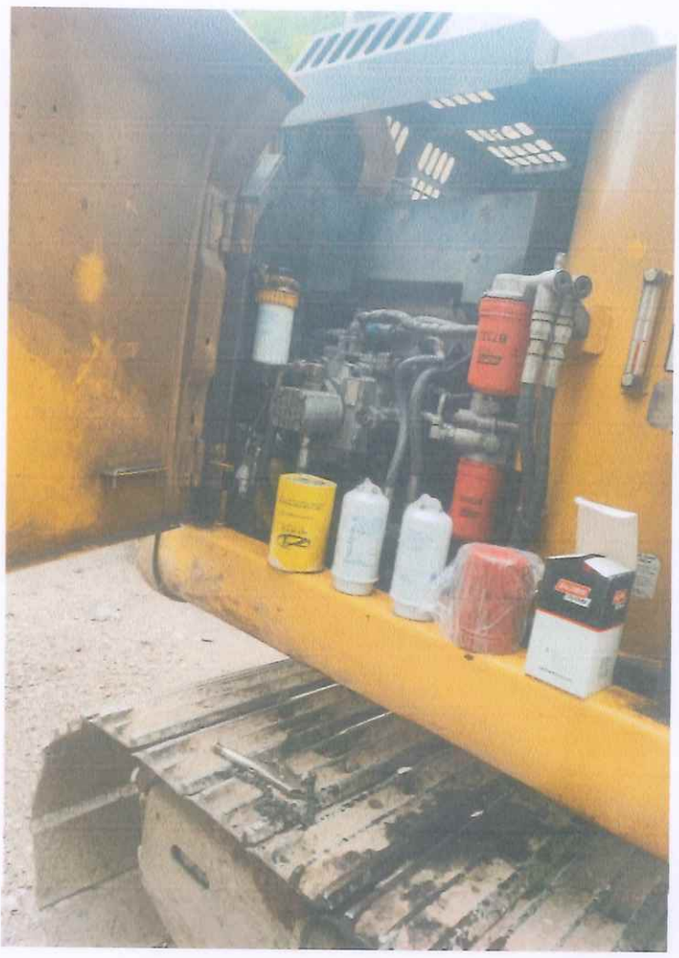
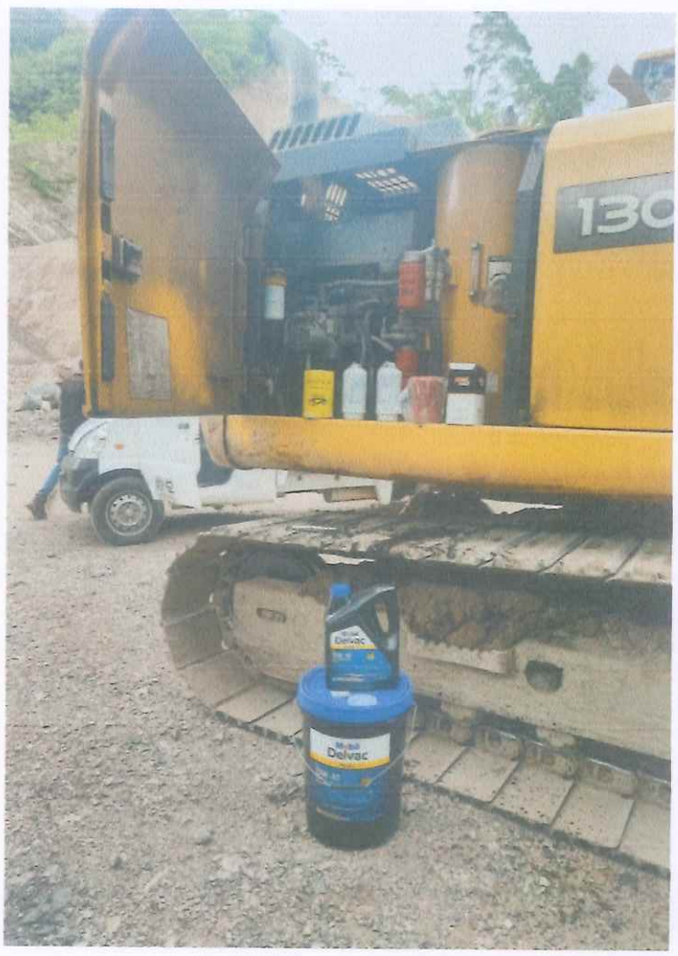
RETRO

se evidencia la ejecución de actividades de mantenimiento preventivo y correctivo en la retroexcavadora, incluyendo intervención de los sistemas de motor, lubricación, combustible, hidráulico, refrigeración, estructura del balde y componentes de desgaste. Adicionalmente, se realizaron reparaciones de cilindros hidráulicos, reemplazo de mangueras de presión, mantenimiento del banco de válvulas, instalación de sensor hidráulico y sustitución del turbocargador. Una vez verificadas las actividades ejecutadas, se considera que los trabajos fueron desarrollados satisfactoriamente, permitiendo restablecer las condiciones normales de operación, seguridad y rendimiento de la maquinaria

Manguera corta 3/8 presión	Se reemplazó manguera hidráulica deteriorada, restableciendo la integridad y seguridad del circuito hidráulico.
Turbo motor	Se suministró e instaló turbocargador nuevo, recuperando la presión de admisión, potencia y eficiencia del motor conforme a las especificaciones del fabricante.

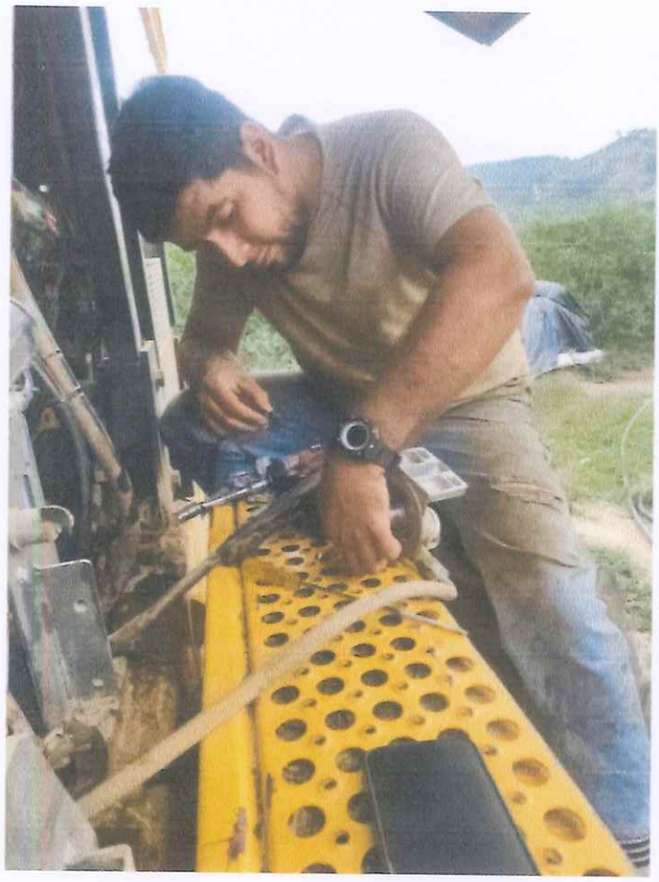
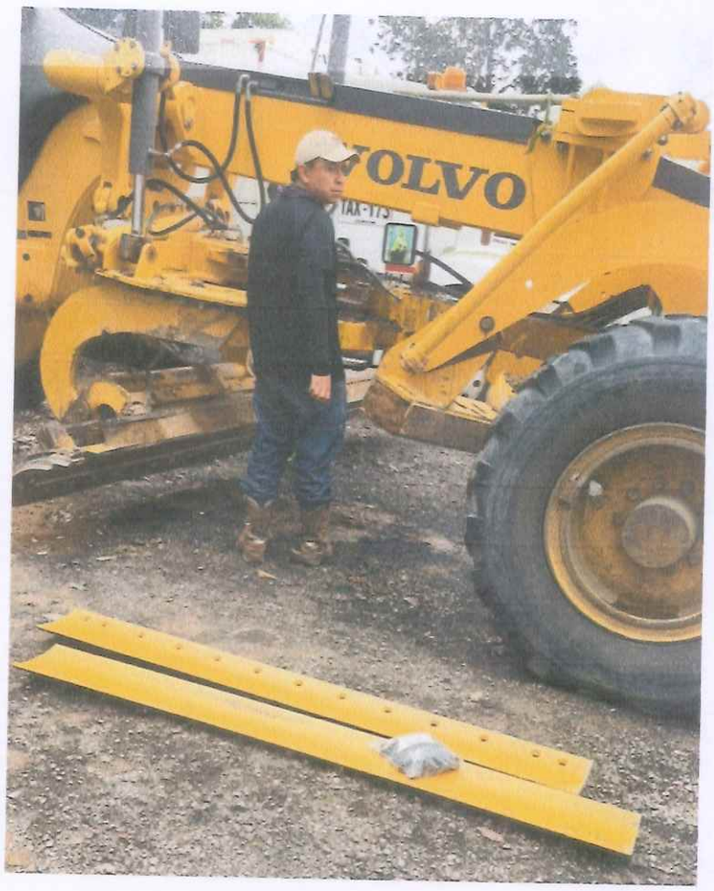
VOLVO

Las actividades ejecutadas corresponden a una intervención integral de mantenimiento preventivo y correctivo de la motoniveladora Volvo, comprendiendo cambio de lubricantes y filtros, mantenimiento del sistema hidráulico, reparación de cilindros, recuperación de componentes de la tornamesa, reforzamiento estructural, reparación del sistema de enfriamiento, diagnóstico electrónico, atención de fallas en campo y reposición de elementos de desgaste de la hoja niveladora. Una vez verificadas las labores ejecutadas, se evidencia el cumplimiento satisfactorio de las actividades facturadas, restableciendo la operatividad, confiabilidad y seguridad de la maquinaria para el desarrollo de trabajos de mantenimiento vial.

Reparación gatos cortos y cambio de empaquetaduras	Se desmontaron y repararon los cilindros hidráulicos cortos, instalando nuevos sellos para eliminar fugas y recuperar presión de trabajo.
Sondeo de radiador	Se desmontó y limpió internamente el radiador mediante sondeo especializado, eliminando obstrucciones y mejorando la capacidad de enfriamiento.
Cuchillas 13 HU 5/8	Se suministraron e instalaron cuchillas nuevas para la hoja niveladora, recuperando la capacidad de corte, conformación y mantenimiento de vías.

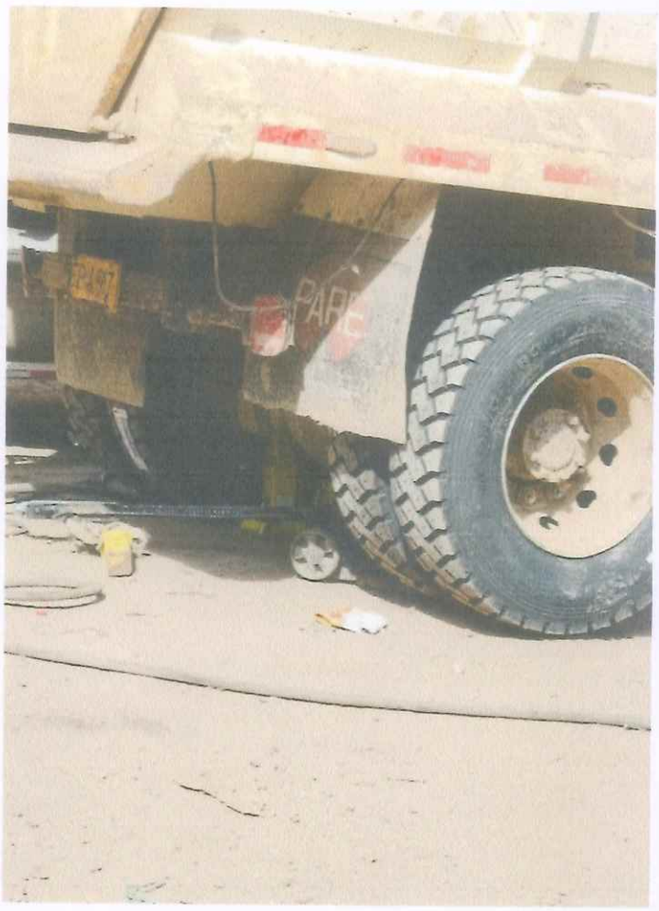
VOLQUETA FPX809

Las actividades ejecutadas corresponden a un mantenimiento preventivo y correctivo integral de la volqueta FPX 807, incluyendo cambio de lubricantes y filtros, mantenimiento de los sistemas de transmisión, dirección y diferencial, reparación del sistema de frenos, sustitución del conjunto de embrague, intervención del sistema electrónico de aceleración y turbo, reparación estructural del volco, mantenimiento del sistema de suspensión y renovación de componentes del sistema de refrigeración. Una vez verificadas las labores realizadas, se evidencia el cumplimiento satisfactorio de las actividades facturadas, restableciendo las condiciones normales de operación, seguridad y confiabilidad del vehículo.

CAMBIÓ DE LLANTAS #1 Y 2

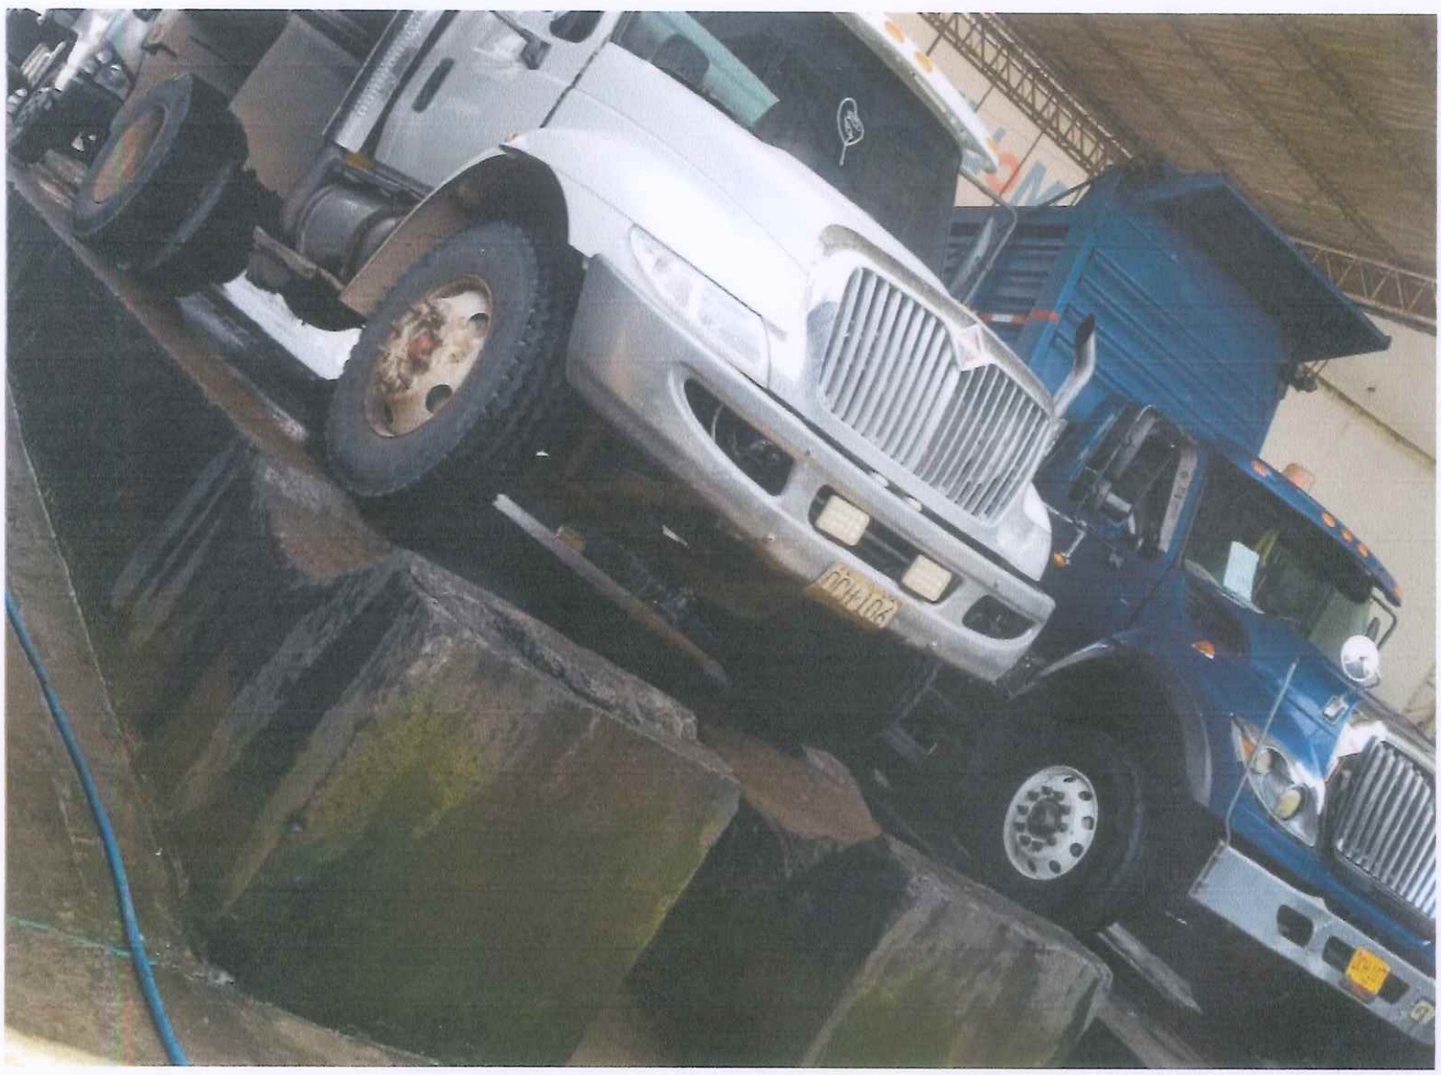
VOLQUETA OCH 107

Las actividades ejecutadas corresponden a un mantenimiento preventivo integral de la volqueta OCH 107, contemplando el cambio de aceites de motor, transmisión, dirección, diferencial e hidráulicos, reposición de refrigerante y sustitución de todos los filtros asociados a los sistemas de lubricación, combustible, aire e hidráulico. Las labores desarrolladas permiten garantizar la confiabilidad mecánica del vehículo, optimizar el desempeño de sus sistemas y reducir el riesgo de fallas por contaminación o desgaste prematuro de componentes. Se evidencia el cumplimiento satisfactorio de las actividades facturadas y la correcta ejecución del mantenimiento programado.

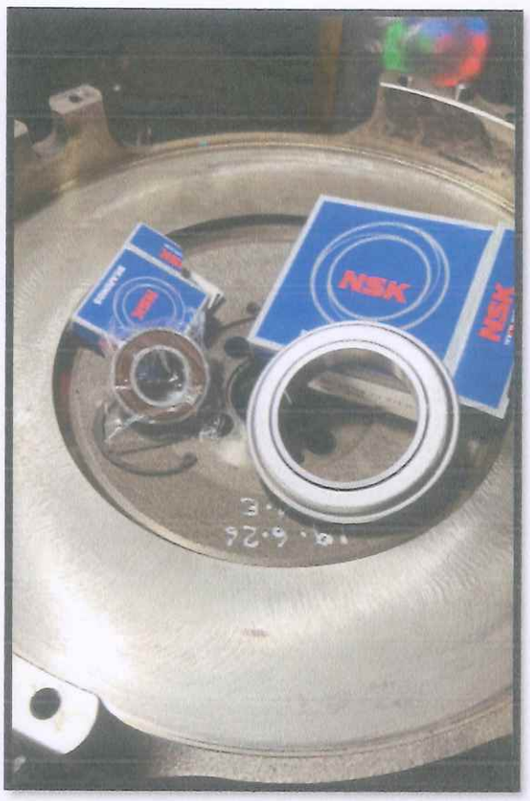
Las actividades relacionadas corresponden al suministro de repuestos, elementos de desgaste, llantas, materiales de lubricación y servicios de mantenimiento preventivo para el parque automotor y la maquinaria amarilla del Municipio de Lebrija. Las intervenciones realizadas incluyeron reemplazo de neumáticos, alineación y balanceo, calibración de frenos, lubricación general, mantenimiento del sistema de iluminación, servicios de aire acondicionado, suministro de componentes para motoniveladoras y elementos para sistemas de encarpado de volquetas. Una vez verificadas las actividades ejecutadas, se evidencia el cumplimiento satisfactorio de los suministros y servicios contratados, contribuyendo a mantener la disponibilidad, seguridad y operatividad de los equipos y vehículos intervenidos.
