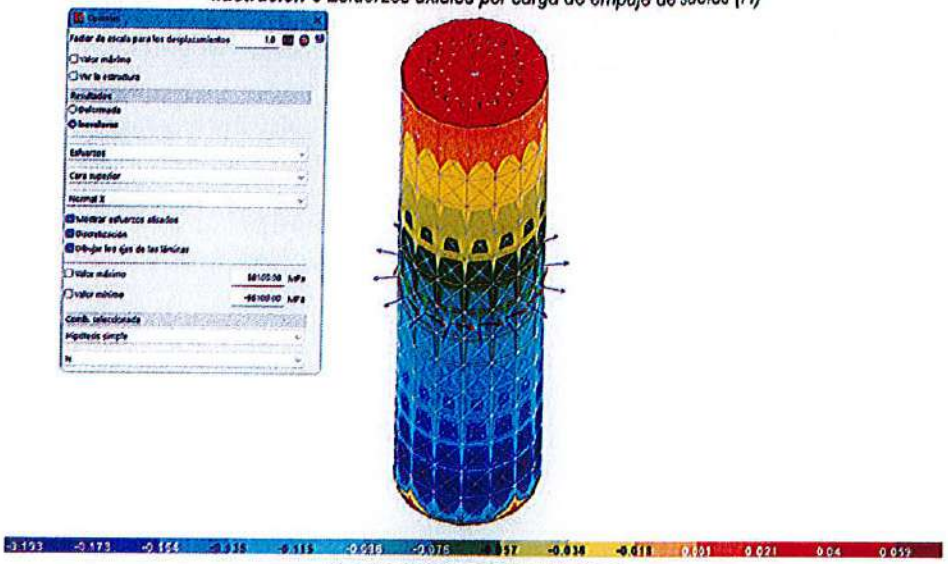
Ilustración 6 Esfuerzos axiales por carga de empuje de suelos (H)

Se calculan los esfuerzos axiales por carga de empuje de suelos (H) donde la mayor compresión es de 0.19 MPa mayorando por 1.6 se tiene 0.30 MPa que es mucho menor al esfuerzo resistente máximo del muro que es de 9 Mpa según la norma NSR10.

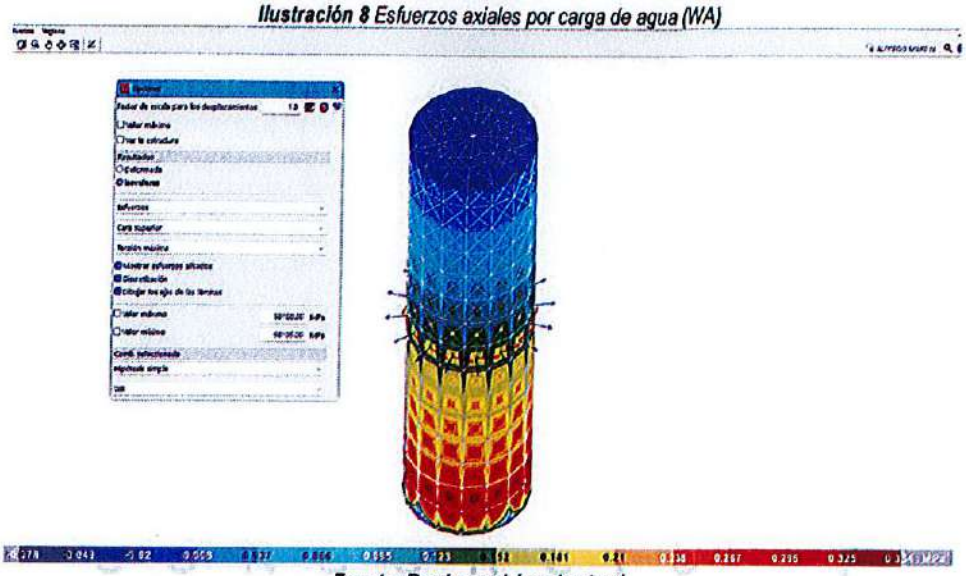
Ilustración 8 Esfuerzos axiales por carga de agua (WA)

Se calculan los esfuerzos axiales por carga de agua (WA) donde la mayor compresión es de 0.078 MPa mayorando por 1.6 se tiene 0.125 MPa que es mucho menor al esfuerzo resistente máximo del muro que es de 9 MPa según la norma NSR10.

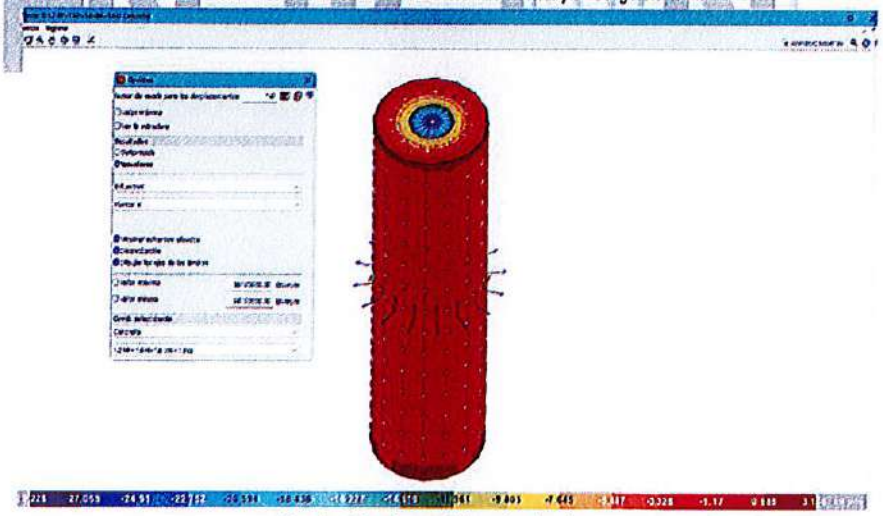
Ilustración 11 *Fuerzas de momento horizontal por carga ultima*

Se calculan las fuerzas de momento horizontal por carga ultima (1.2D+1.6H+1.6WA+1.6LL) el valor máximo en muros es de 3.146 KN-m/m que puede ser resistido sin refuerzo.

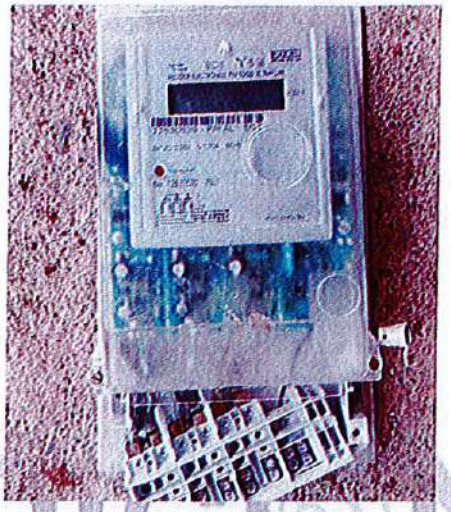
Durante actividades de excavación con retroexcavadora asociadas a la ejecución del contrato de la referencia, el día, se presentó un daño accidental sobre la acometida eléctrica domiciliaria, consistente en jalonamiento/tracción involuntaria del conductor por interacción con el equipo mecánico. Como consecuencia, se generó un evento de cortocircuito, ocasionando la afectación del equipo de medida (medidor de energía) del inmueble.

- Marca: PAFAL (Grupo Apator)
- Serial / No.: 72530530
- Configuración: trifásico tetrafilar
- Observación del estado: Medidor presenta daño físico – fuera de servicio.

- Aseguramiento del punto e implementación de medidas de control para mitigación de riesgo eléctrico.
- Reparación de la acometida eléctrica domiciliaria, mediante reposición del tramo afectado y normalización de la conexión.
- Sustitución del medidor de energía por equipo nuevo e instalación en el punto de medición, dejando el sistema operativo.
- Verificación final de funcionamiento y restablecimiento del servicio.

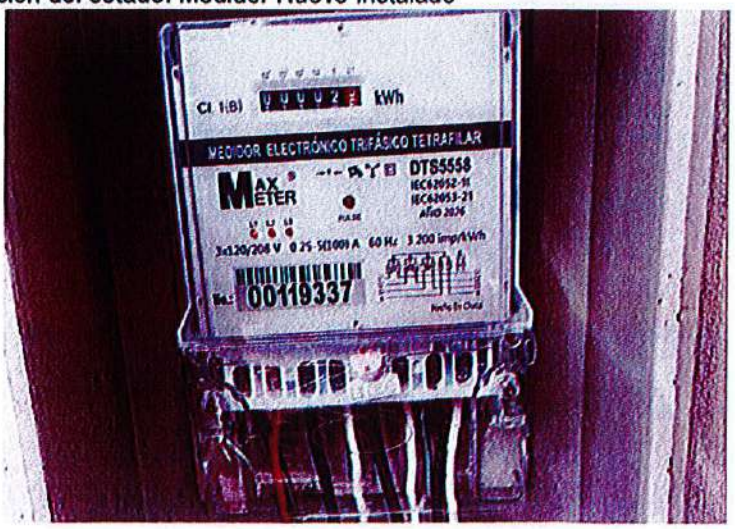
Medidor instalado (nuevo):

- Marca: MAXMETER
- Modelo/Tipo: DTS5558
- Serial / No.:00119337
- Configuración: Trifásico Tetrafilar
- Observación del estado: Medidor Nuevo Instalado

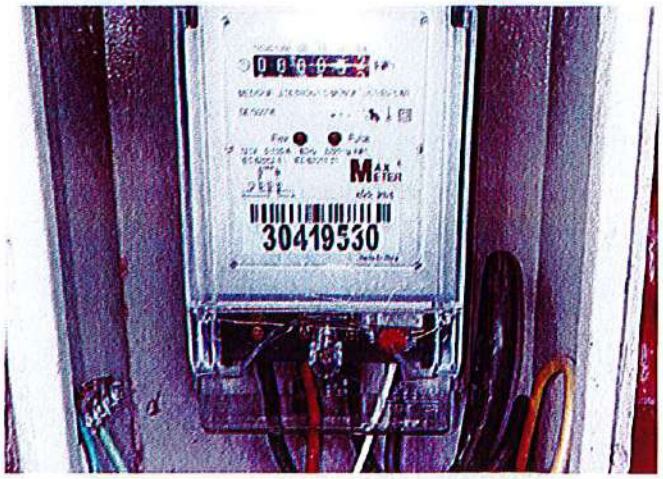
Medidor retirado (afectado):

Durante actividades de excavación con retroexcavadora asociadas a la ejecución del contrato de la referencia, el día, se presentó un daño accidental sobre la acometida eléctrica domiciliaria, consistente en jalonamiento/tracción involuntaria del conductor por interacción con el equipo mecánico. Como consecuencia, se generó un evento de cortocircuito, ocasionando la afectación del equipo de medida (medidor de energía) del inmueble.

- Marca: MAX METER
- Modelo/Tipo: DDS5558
- Serial / No.: 30445785
- Configuración: Monofásico bifilar
- Lectura al momento del daño: 00665,4 kwh
- Observación del estado: Medidor presenta daño físico – fuera de servicio.
