OBJETO DEL CONTRATO:CONTRATAR EL MANTENIMIENTO PREVENTIVO Y CORRECTIVO DE LOS VEHÍCULOS y AULA MOVIL ADSCRITOS AL CENTRO AGROPECUARIO REGIONAL CAUCA.

BUS TECNOACADEMICO CHEVROLET OBI332

INFORME DE EJECUCIÓN Y SUPERVISIÓN DEL CONTATO NO CO1.PCCNTR.9485236

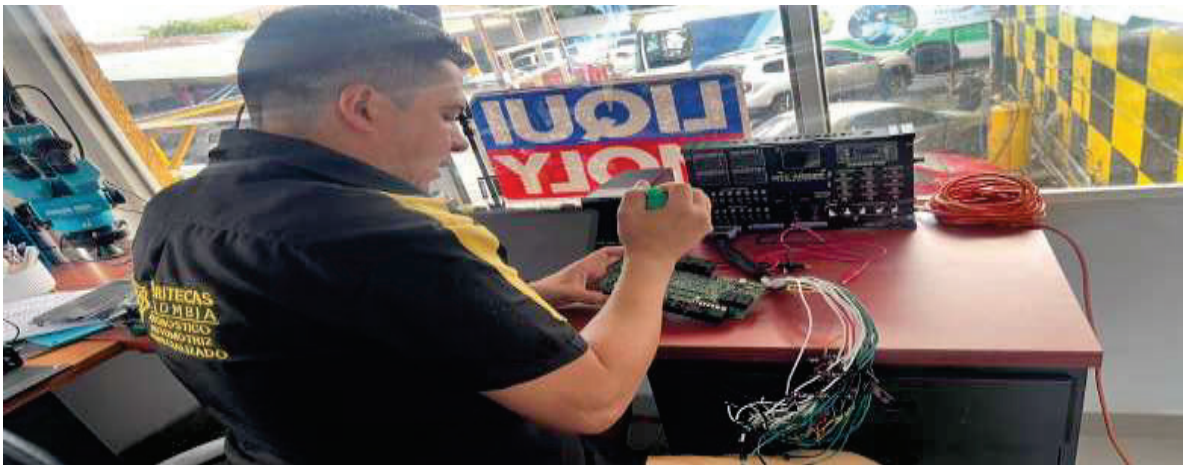
Mantenimiento, Reparación y Cambio de Sistemas Electrónicos

confort de la carrocería (BCM) y la seguridad de frenado (ABS). Estos sistemas están expuestos a fallas por sulfatación de conectores, fluctuaciones de voltaje o almacenamiento de códigos de falla (DTCs) históricos que alteran los mapas de inyección o el comportamiento del antibloqueo.

El procedimiento se llevó a cabo mediante la conexión de un escáner de diagnóstico automotriz de nivel profesional a la interfaz OBD-II del vehículo. Se realizó un barrido completo de todas las unidades de control para constatar que no existieran fallas presentes. De manera física, se inspeccionaron los mazos de cables principales, se aplicó limpiador de contactos dieléctrico de rápida evaporación en los terminales críticos y se verificaron las tierras físicas al chasis, asegurando una comunicación limpia y sin retardos a través del bus de datos CAN del vehículo.
