"CONTRATAR LAS INSTALACIONES Y LA PUESTA EN MARCHA, A PRECIOS UNITARIOS Y MONTO AGOTABLE, DE SISTEMAS DE ENERGÍA ELÉCTRICA BASADOS EN SOLUCIONES DE PANELES SOLARES FOTOVOLTAICOS, EN LA LOCALIDAD DE SUMAPAZ. 2689".

FORMATO ACTA DE VECINDAD

CONTRATO No. : COP 647-2025
CONTRATISTA: UNION TEMPORAL SOLVTVIENDAS
INTERVENTOR: SECOB SAS
BENEFICIARIO
REGISTRO No. 10 FECHA 13 04 2026 ELABORÓ Astrid Lopez Arévalo REVISO Carolina Morales

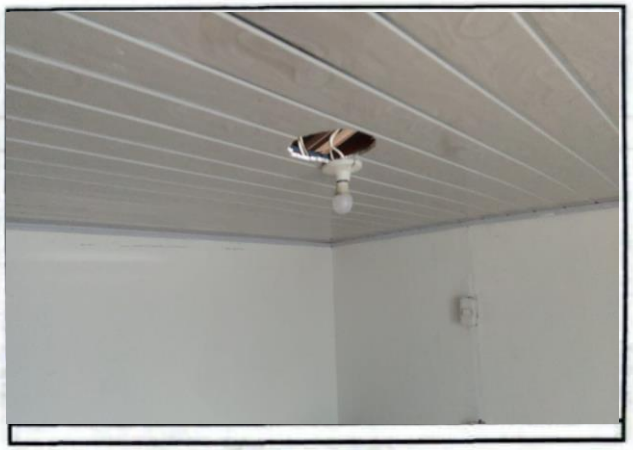
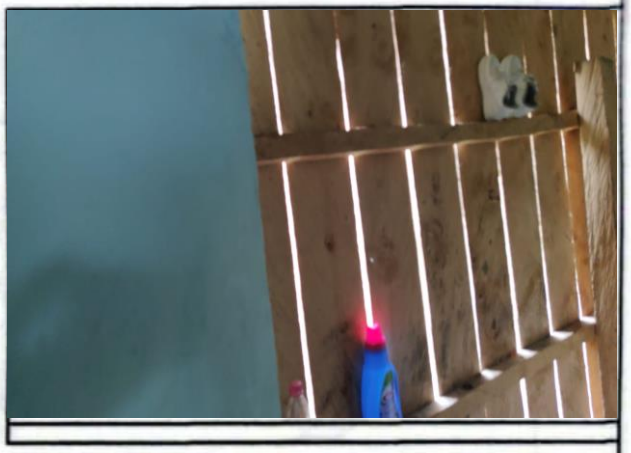
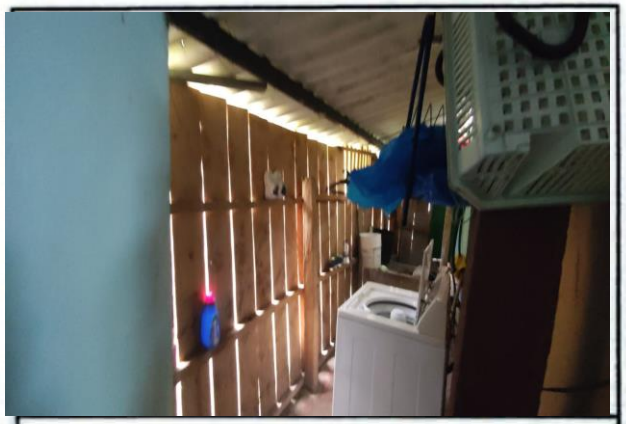
Predio de un nivel con acabados en pañete y pintura, plastico, malla, y madera con desgaste por exposición a la intemperie, se evidencia tuberia expuesta en la parte externa, ventanas en perfileria metálica con vidrios completos, puerta de ingreso en perfileria metálica con desgaste natural por uso, muros en pañete y pintura con rastros de humedad y desprendimiento de material y resanes, sala con grieta en el muro del ingreso de la sala que es en prefabricada puerta de baño con vidio fisurado, piso en baldosa con desgaste natural, cobierta en teja de zinc, eternit y plastico con desgaste por uso y clima.
