INFORME ACTIVIDADES CONTRATO DE PRESTACIÓN DE SERVICIOS N° 042-2026

OBJETO: PRESTACIÓN DEL SERVICIO DE MANTENIMIENTO PREVENTIVO Y CORRECTIVO, EL CUAL INCLUYE REPARACIONES, SUMINISTRO DE REPUESTOS, MANO DE OBRA, Y DEMÁS, DE LOS VEHÍCULOS DE TENENCIA Y USO DE LA EMPRESA DE SERIVICIOS PUBLICOS DE PUERTO SALGAR CUNDINAMARCA

A continuación, se relacionan de manera detallada las actividades de mantenimiento preventivo ejecutadas en el vehículo compactador ODT 272, junto con su respectivo soporte fotográfico:

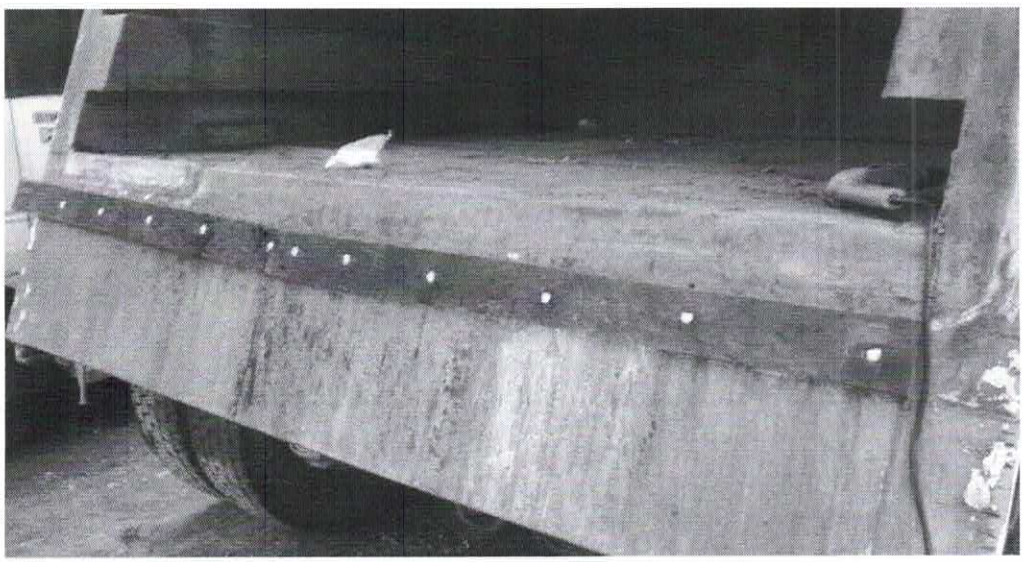
4. Suministro e instalación de empaques perimetrales

Durante el periodo reportado se realizó el suministro e instalación de los empaques perimetrales de la compuerta trasera, incluyendo todos los elementos necesarios para su correcta instalación, garantizando un adecuado sellado de la compuerta.

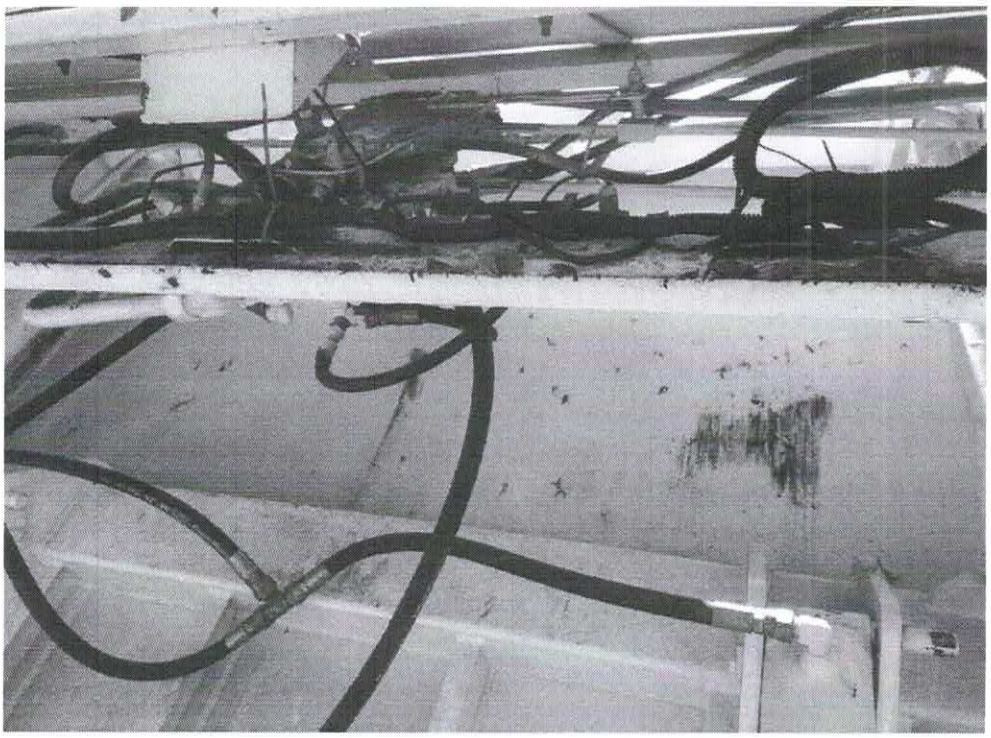
11. Suministro e instalación de manguera hidráulica

Durante el periodo reportado se realizó el suministro e instalación de la manguera hidráulica requerida para el correcto funcionamiento del sistema hidráulico del vehículo.

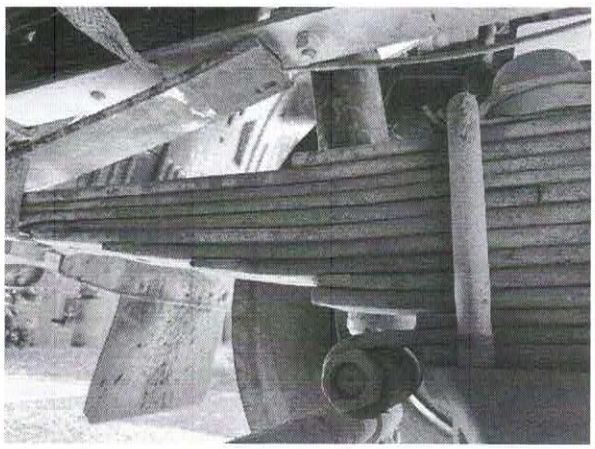
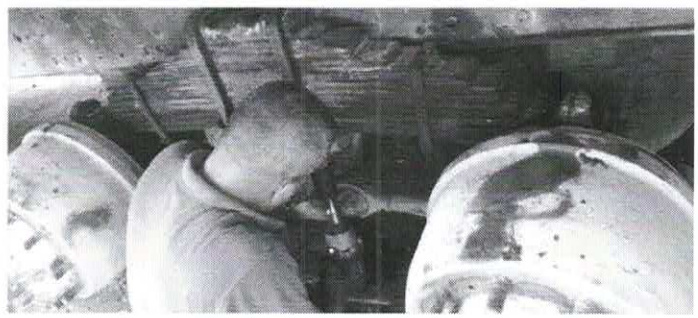
22. Servicio de reconstrucción de muelles trasero izquierdo y derecho

Durante el periodo reportado se realizó el servicio de reconstrucción de los muelles trasero izquierdo y derecho, recuperando sus condiciones de funcionamiento y capacidad de carga.

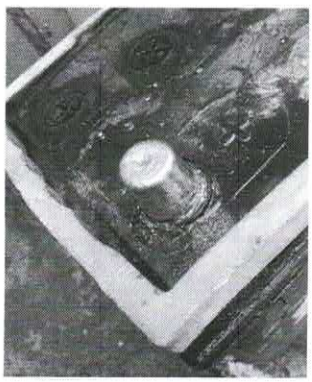
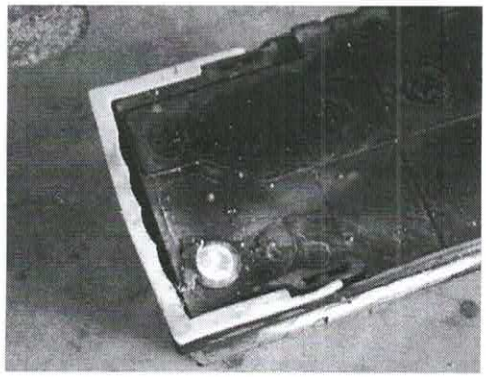
27. Suministro e instalación de baterías 1250 MAC

Durante el periodo reportado se realizó el suministro e instalación de baterías 1250 MAC, garantizando el correcto funcionamiento del sistema eléctrico y de arranque del vehículo.

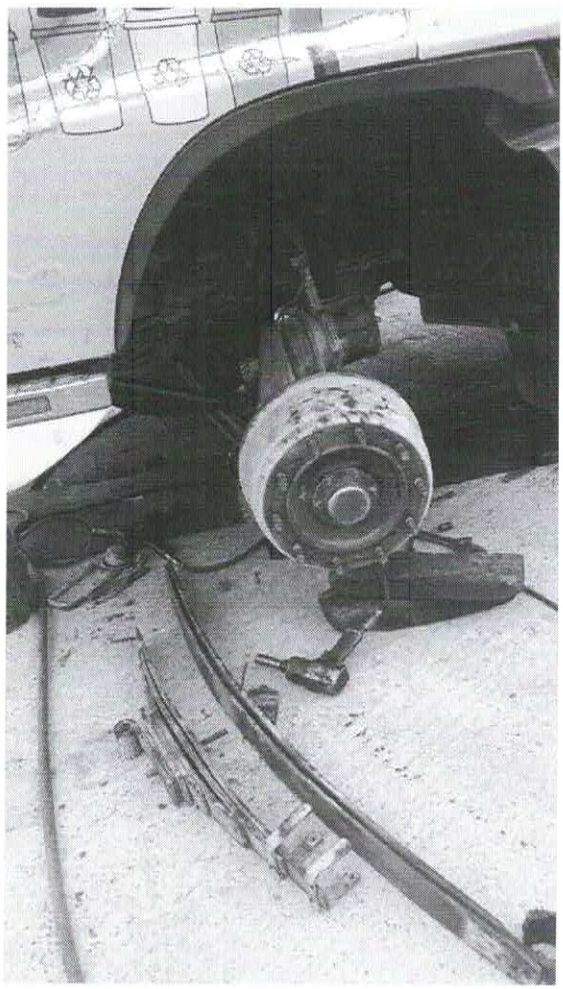
29. Suministro e instalación de hoja para muelles delanteros (nuevas)

Durante el periodo reportado se realizó el suministro e instalación de hojas nuevas para los muelles delanteros, mejorando el desempeño y la capacidad de carga del sistema de suspensión.
