Lugar	Unidad Operativa Cuidado Transitorio Día-Noche Nuevo Renacer
Fecha	30/06/2026
Tema	Plan De Mantenimiento Correctivo y preventivo Centro De Cuidado Transitorio Nuevo Renacer Convenio No. 1802-2026
Desarrollo	En cumplimiento de las observaciones realizadas durante la visita de inicio del Convenio No. 1802-2026, se formula el presente Plan de Mantenimiento Correctivo con el propósito de atender las oportunidades de mejora identificadas en la infraestructura, instalaciones y condiciones de seguridad de la Unidad Operativa Centro de Cuidado Transitorio Nuevo Renacer. Las actividades descritas buscan garantizar el cumplimiento de los estándares establecidos por la Secretaría Distrital de Integración Social, favoreciendo espacios seguros, funcionales y adecuados para la prestación del servicio a las personas mayores. **5.2 Sistema Hidráulico** Se ejecutarán las reparaciones necesarias para solucionar los problemas relacionados con la presión y suministro de agua potable, así como las humedades y filtraciones presentes en los baños del primer y segundo piso**.**  13 jun 2026 8:52 a.m. 20c-20 carrera 99 Fontibón Bogotá, D.C  13 jun 2026 8:52 a.m. 20c-20 carrera 99 Fontibón Bogotá, D.C

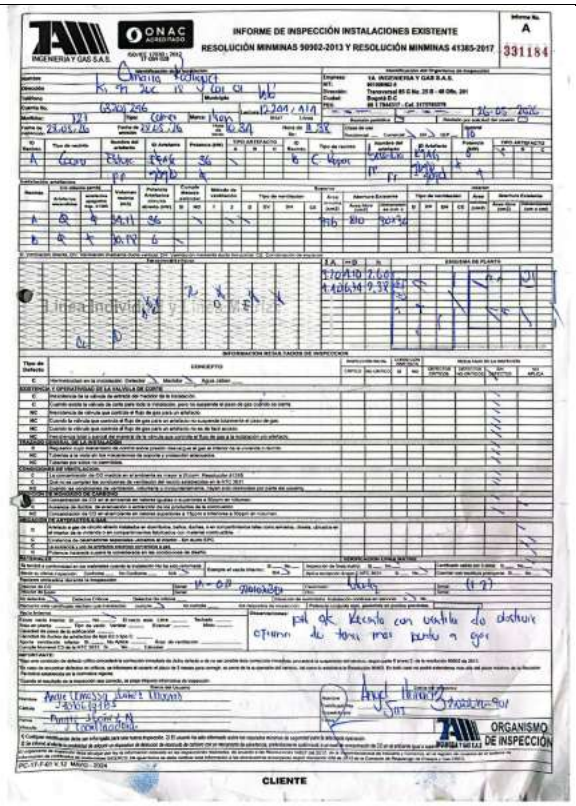
5.4 Redes de Gas

INFORME DE INSPECCIÓN INSTALACIONES EXISTENTE
RESOLUCIÓN MINMINAS 90902-2013 Y RESOLUCIÓN MINMINAS 41385-2017

Se gestionará la certificación de las redes de gas y el mantenimiento preventivo y correctivo de los equipos gasodomésticos, conservando los registros correspondientes**.**
