INFORME MANTENIMIENTO PREVENTIVO OPACIMETRO SERIAL 3191 UBICADO EN LA UNIDAD MÓVIL OML060.
INFORME #0807

INFORME MANTENIMIENTO PREVENTIVO ANALIZADOR DE GASES SERIAL A1F32373 UBICADO EN LA MÓVIL OMZ036.
INFORME #0810

INFORME MANTENIMIENTO PREVENTIVO OPACIMETRO SERIAL 10438 UBICADO EN LA UNIDAD MÓVIL OMZ036.
INFORME # 0808

INFORME MANTENIMIENTO PREVENTIVO ANALIZADOR DE GASES SERIAL A1F32376 UBICADO EN LA MÓVIL OMZ037.
INFORME #0811

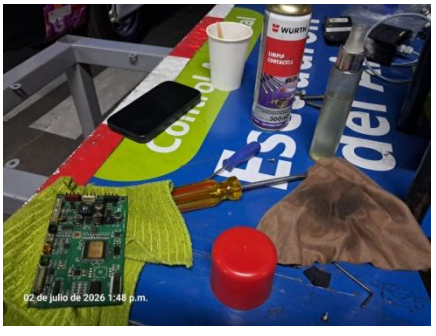
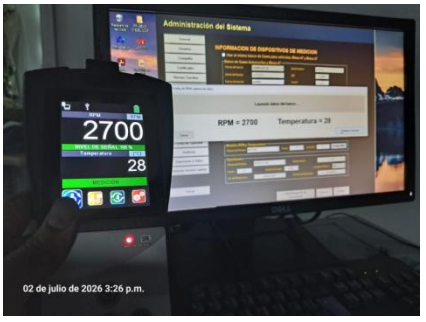
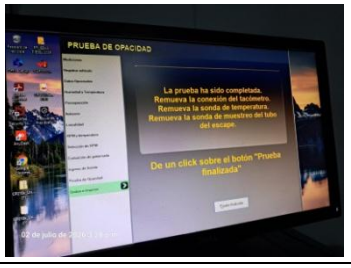
Tabla1 Opacímetro

Ubicación (Móvil):	OML060
Marca:	CAPELEC
Modelo:	BEAR 57-200
Serial físico:	3191,y electrónico 21789

- Se realizó desarme del módulo de ventilación, y se realiza limpieza al sistema de extracción de remanente
- Se desmonta sistema de cámara de muestreo, se limpia internamente tubo y lentes emisor y receptor
- Se limpian todas las tarjetas electrónicas con limpiador de contactos y se ajustan conectores eléctricos y electrónicos.

- Se le realiza limpieza en general interna y externamente del chasis del equipo.

- Se realiza mantenimiento preventivo del equipo en su totalidad, no se presentan novedades en el proceso, se conecta a la estación y se le realiza prueba de linealidad y placa prueba, se entrega equipo operativo.

Mantener las rutinas de mantenimiento para preservar en optimas condiciones de funcionamiento el equipo.

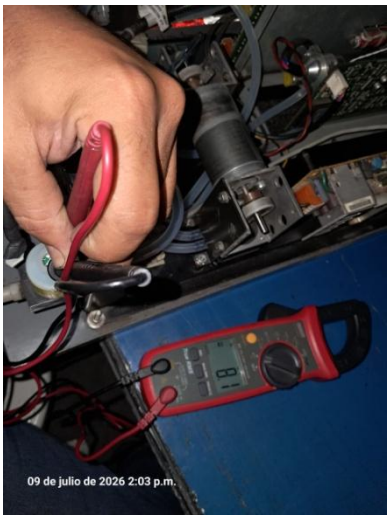
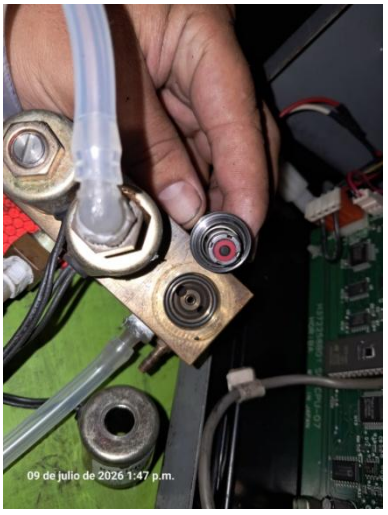
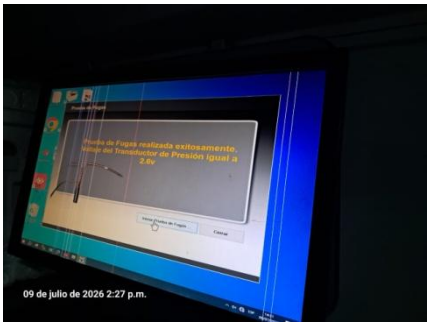
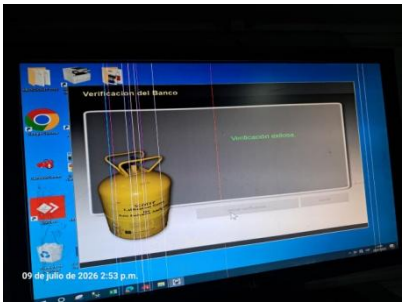
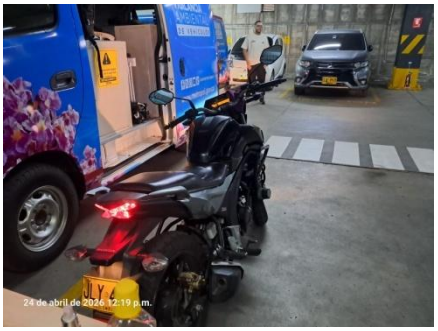
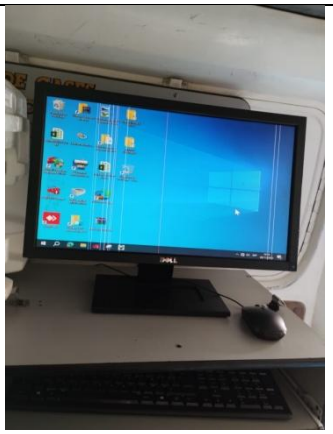
Tabla1 Analizador de gases

Ubicación (Móvil):	OMZ036
Marca:	HORIBA
Modelo:	BE 140
Serial físico:	A1F32373 banco de medición BE 140 serie electrónico B43115 conPEF0.509

2	Revisar el sensor de oxígeno y realizar la medición del voltaje.	SI	No hubo caída de tensión significativa del voltaje medido 8.1mv 
3	Realizar limpieza interna de solenoides y cuerpo de los mismos. **Incluir evidencia fotográfica con fecha y hora**	SI	
4	Realizar limpieza de sonda toma de muestra con manguera y trampa de agua. **Incluir evidencia fotográfica con fecha y hora**	SI

El sensor de oxígeno presenta un voltaje dentro del rango de operación adecuado

Se cambian las dos membranas de la bomba de succión ya que se encontraban muy deterioradas.

Se realiza prueba de tiempo de respuesta dando como resultado que el equipo queda en óptimas condiciones

ÍTEM	SISTEMAO ELEMENTO	ACTIVIDAD	RECURSOS
1	Filtro trampa de agua	Se cambia filtro de agua	Filtro trampa de agua
2	Filtros de partículas	Se cambia filtro de partículas	Filtro de partículas

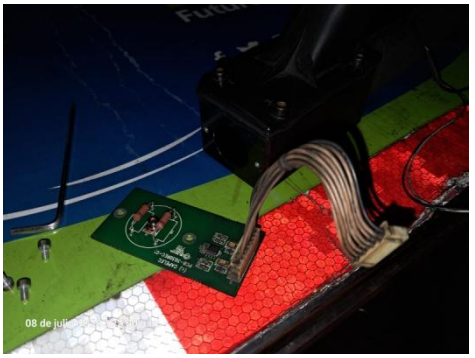
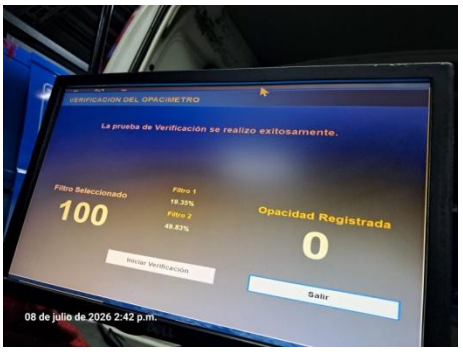
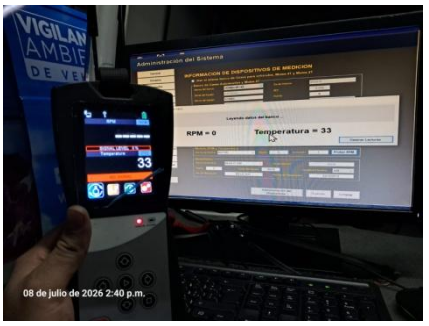
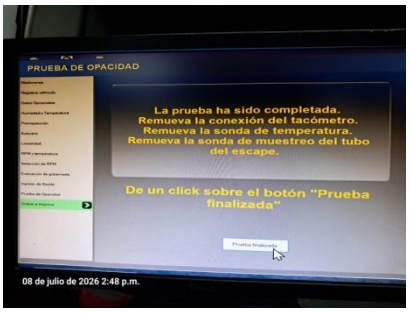
Tabla1 Opacímetro

Ubicación (Móvil):	OMZ036
Marca:	CAPELEC
Modelo:	BEAR 57-200
Serial físico:	10438, y electrónico10438

- Se realizó desarme del módulo de ventilación, y se realiza limpieza al sistema de extracción de remanente
- Se desmonta sistema de cámara de muestreo, se limpia internamente tubo y lentes emisor y receptor
- Se limpian todas las tarjetas electrónicas con limpiador de contactos y se ajustan conectores eléctricos y electrónicos.
- Se le realiza limpieza en general interna y externamente del chasis del equipo.
- Se realiza mantenimiento preventivo del equipo en su totalidad, no se presentan novedades en el proceso, se conecta a la estación y se le realiza prueba de linealidad y placa prueba, se entrega equipo operativo.

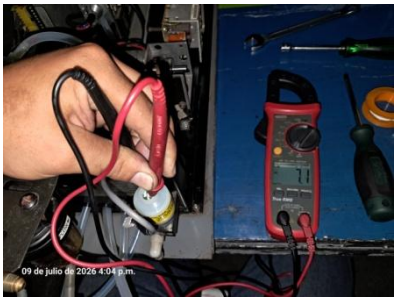
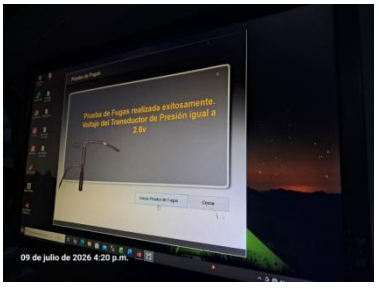
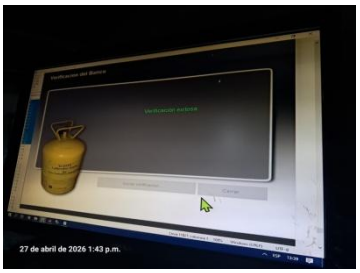
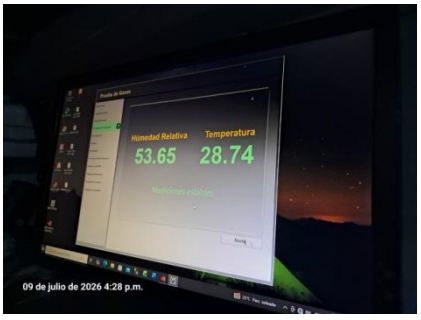
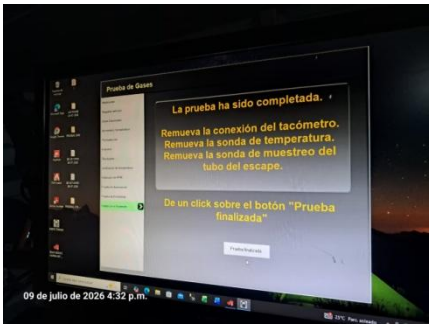
Tabla1 Analizador de gases

Ubicación (Móvil):	OMZ037
Marca:	HORIBA
Modelo:	BE 140
Serial físico:	A1F32376 banco de medición BE 140 serie electrónico B43002conPEF0.524

2	Revisar el sensor de oxígeno y realizar la medición del voltaje.	SI	No hubo caída de tensión el voltaje medido 7.1mv 
3	Realizar limpieza interna de solenoides y cuerpo de los mismos. **Incluir evidencia fotográfica con fecha y hora**	SI	
4	Realizar limpieza de sonda toma de muestra con manguera y trampa de agua.	SI	
5	Realizar prueba de fugas desde la punta de la sonda, con resultado exitoso. **Entregar pdf del a prueba.**	SI

El sensor de oxígeno presenta un voltaje dentro del rango de operación adecuado

Se realiza prueba de tiempo de respuesta dando como resultado que el equipo queda en óptimas condiciones

ÍTEM	SISTEMAO ELEMENTO	ACTIVIDAD	RECURSOS
1	Filtro trampa de agua, filtro carbón Activado	Se cambia filtrode agua y carbón activado	Filtro trampa de agua Filtro de carbón activado
2	Filtros de partículas	Se cambia filtro de partículas	Filtro de partículas

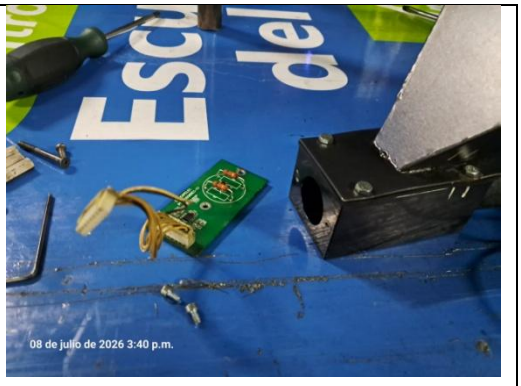
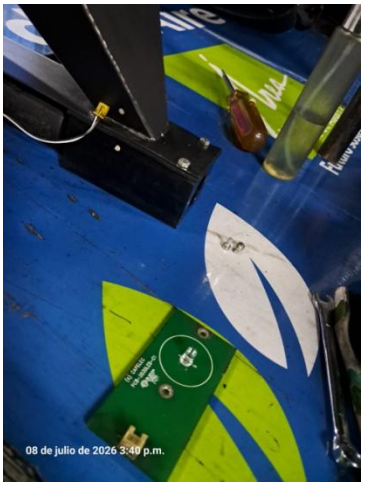
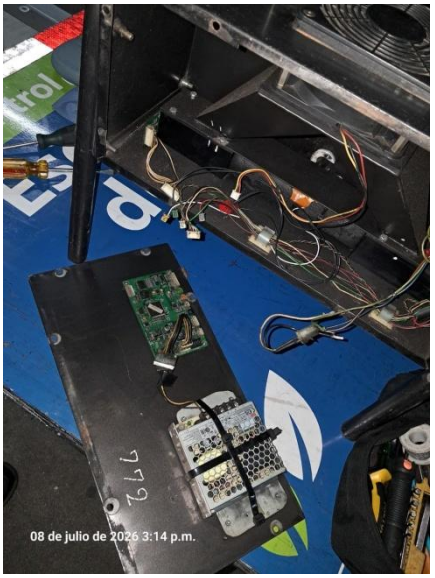
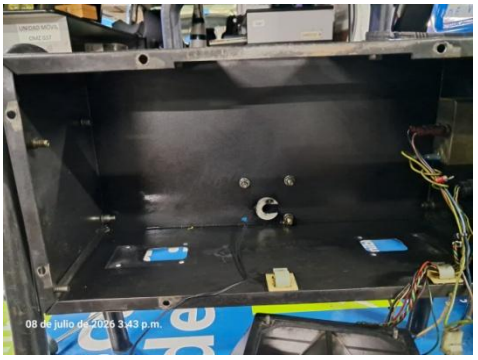
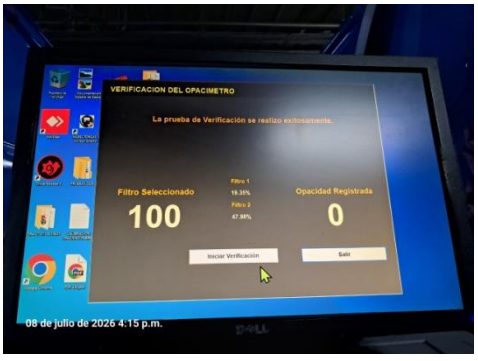
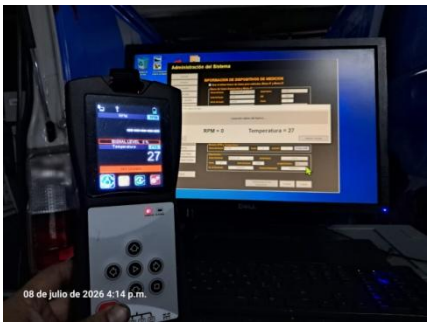
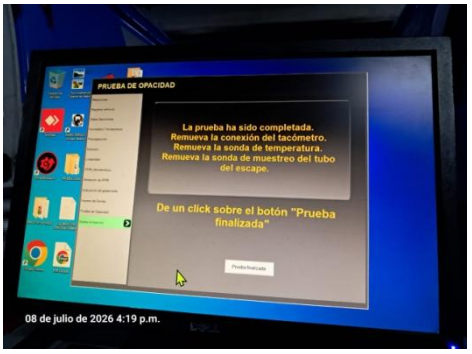
Tabla1 Opacímetro

Ubicación (Móvil):	OMZ037
Marca:	CAPELEC
Modelo:	BEAR 57-200
Serial físico:	10435, yelectrónico25376

- Se realizó desarme del módulo de ventilación, y se realiza limpieza al sistema de extracción de remanente
- Se desmonta sistema de cámara de muestreo, se limpia internamente tubo y lentes emisor y receptor
- Se limpian todas las tarjetas electrónicas con limpiador de contactos y se ajustan conectores eléctricos y electrónicos.
- Se le realiza limpieza en general interna y externamente del chasis del equipo.
- Se realiza mantenimiento preventivo del equipo en su totalidad, no se presentan novedades en el proceso, se conecta a la estación y se le realiza prueba de linealidad y placa prueba, se entrega equipo operativo.
