ACTA DE PAGO PARCIAL
CONTRATO DE PRESTACIÓN DE SERVICIO Nro.5

INFORME DE ACTIVIDADES TÉCNICAS

INSTITUCIÓN EDUCATIVA CENTENARIO

Asunto: Reporte de mantenimiento, reparación y diagnóstico de equipos tecnológicos.
A continuación, se relacionan las actividades técnicas realizadas a los diferentes equipos tecnológicos, con el fin de informar sobre el estado actual de los activos y las intervenciones ejecutadas.

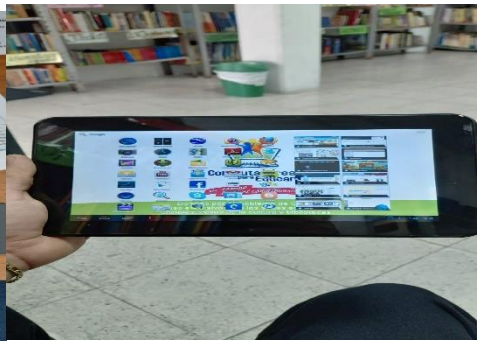
SERVICIO 4393

Se realiza la revisión y inventario de los equipos tecnológicos de la biblioteca, se **realizan pruebas de funcionamiento a 10 tables compumax 8 tablets coin y un equipo de mesa**

Se realiza la revisión y inventario de los equipos tecnológicos de la emisora y de psicología, **se realizan pruebas de funcionamiento a 3 equipos de mesa, 1 portátil y una impresora**

Se realiza la revisión y inventario de **28 portátiles los cuales ya estaban en malas condiciones**, se les dio de baja en tesorería y se les **retiran 5 unidades sólidas y se entregan a la tesorera**

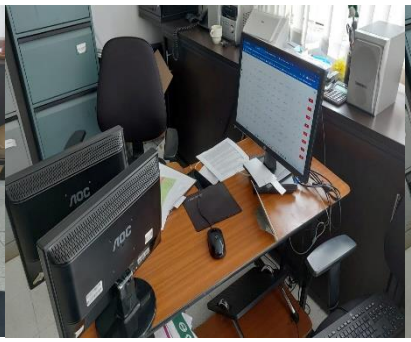
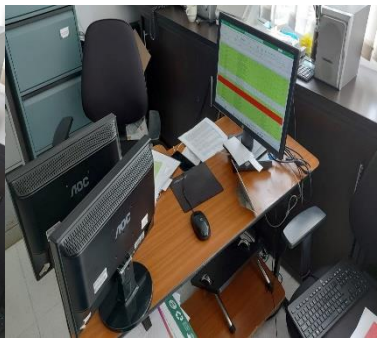
Se realizó la actualización del inventario del colegio en la plataforma **inventarios de secretaria de educación**

Se realizó el inventario de **todas las cámaras y dvrs** instalados en el colegio

Se revisan y **agregan 10 tablet lenovo nuevas** al inventario del colegio

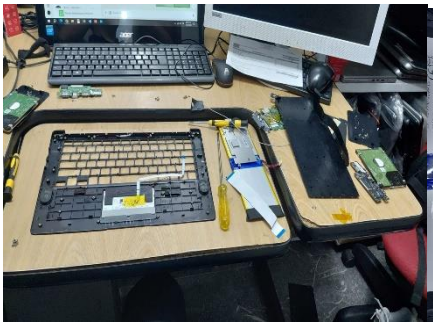
SERVICIO 4386

Se llevan 3 equipos para dysa. **2 con daño eléctrico y uno con teclado**. Para ver si se repara el equipo con daño de teclado

Se le retiró el teclado remachado al equipo **portatil compumax sn: 2123bp007022** y se le instala el teclado remachado al equipo **portatil compumax sn 2123bp000906** al cual tenía daño de teclado. **Se le realizó el cambio de disco duro mecánico de 500 gbs y se le instaló un ssd de 120 gbs proporcionado por la tesorera**, se le instaló el sistema operativo, los programas y controladores al equipo y este queda funcionando correctamente

Se devuelve a la ie 3 portátiles, un cargador y un disco duro de 500 gbs

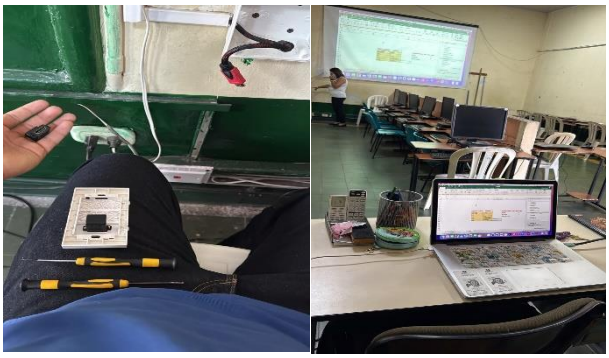
SERVICIO 4704

Se realizo el cambio de convertidor de hdmi en L de la sala de sistemas, ya que presentaba interferencia a la hora de trasmitir desde un portátil al video proyector
