UNIDAD ADMINISTRATIVA ESPECIAL
CUERPO OFICIAL BOMBEROS DE BOGOTÁ
SUBDIRECCIÓN DE GESTIÓN CORPORATIVA | ÁREA DE INFRAESTRUCTURA

INFORME VISITA DE CAMPO Y DIAGNOSTICO

FECHA DE INSPECCION	ESTACION A INSPECCIONAR	MOTIVO DE INSPECCION
23/02/2026	B-12 SUBA	Verificación estado actual de la estación y diagnostico de aspectos relevantes

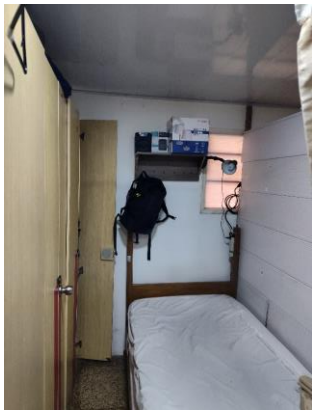
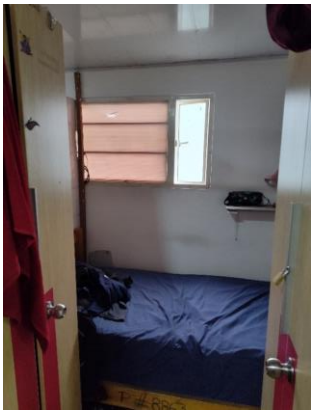
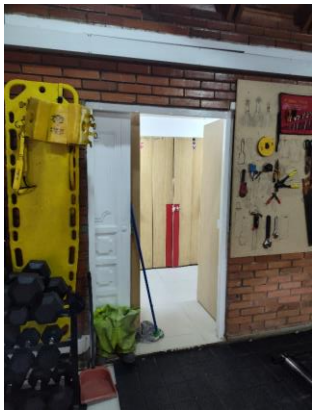
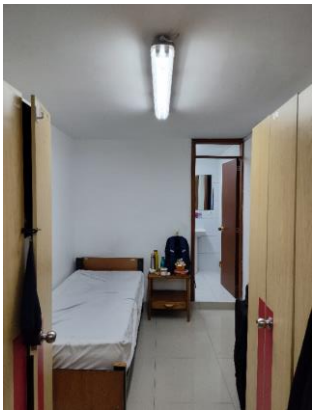
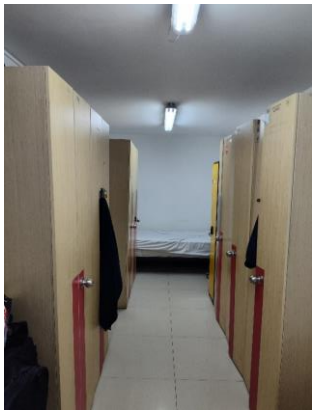
ALOJAMIENTO PERSONAL MASCULINO: Encontramos el area con pisos en tableta de trafico pesado, muros en mamposteria con pañete y pintura, y cielo raso en PVC y dos ventanas tipo batiente. En esta area se sugiere generar una comunicación directa mediante un vano o puerta hacia el área de alojamiento de los suboficiales, esto con la finalidad de generar un espacio más amplio. De igual manera se solicita mejorar la ventilación en el área, adecuando las ventanas existentes. Se sugiere generar divisiones para independizar los cubículos del personal operativo.

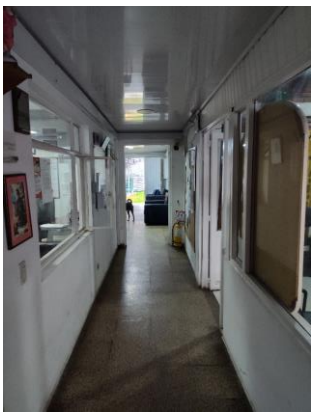
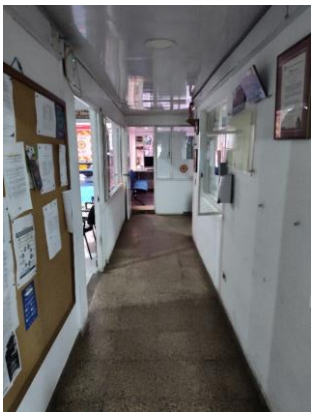
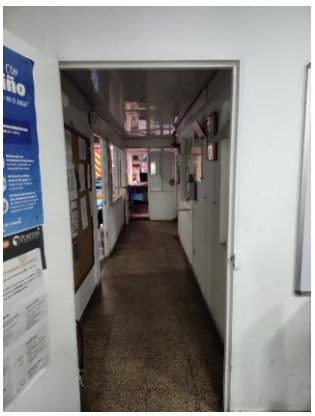
SALA COMEDOR, HALL, GUARDIA Y OFICIALATO: Encontramos piso en tableta trafico pesado, se sugiere el cambio de piso a porcelanato.

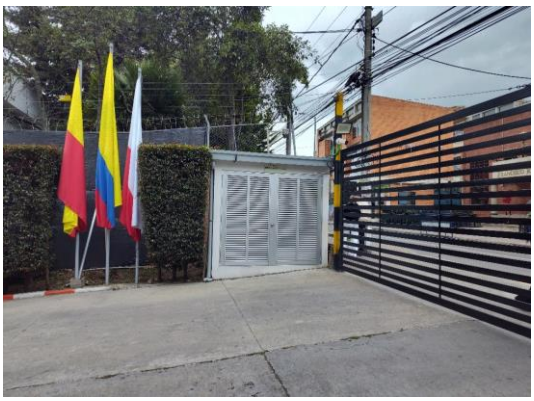
FACHADA PRINCIPAL: Encontramos muro en ladrillo a la vista con reja eslabonada, porton en estructura metalica corredizo. Se sugiere instalar una concertina de seguridad en el area superior de la fachada.
