DIAGNÓSTICO LAVADO DE TANQUES DE AGUA

CERTIFICADO DE LAVADO Y DESINFECCIÓN DE TANQUES
N° 1574

CLIENTE: UNION TEMPORAL SERVICIO SOCIAL CENTROS INTEGRARTE
DIRECCIÓN: CLL 23 H BIS # 104 A 67 LA CABAÑA FONTIBON
FECHA DEL SERVICIO: 16/04/26

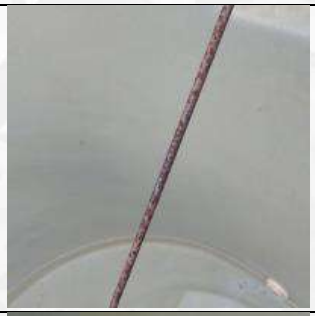
FOTOGRAFÍAS DEL TANQUE AÉREO 1

SERVICIO REALIZADO AL TANQUE AÉREO 1					
USO TANQUE 1	**Agua potable**	**CAPACIDAD (En Litros 1)**	**1.000**	**UBICACIÓN 1**	**SOBRE TECHO**
DESINFECTANTE USADO 1	**Hipoclorito de Sodio**	**CANTIDAD USADA 1**	**5 mililitros**	**SE REQUIRIERON PERSONAS DE APOYO 1**	**SI**
OBSERVACIONES 1	**La existencia de daños en los diferentes componentes del tanque de agua potable, pueden causar anomalías en los parámetros estipulados en la Resolución 2115 de 2007 y directrices del Decreto 1575 de 2007.**
