FORMATO
ACTA DE VECINDAD

FECHA			CONTRATO OBRA No. 717-2025	CONTRATO INTERVENTORIA No. 737-2025	ACTA No	APERTURA / CIERRE
25	Junio	2026			2	☑ / ☐

BARRIO: Molino CIV: 18004986 TRAMO: KR 59 entre Cl 48M Sur y Cl 48P Sur

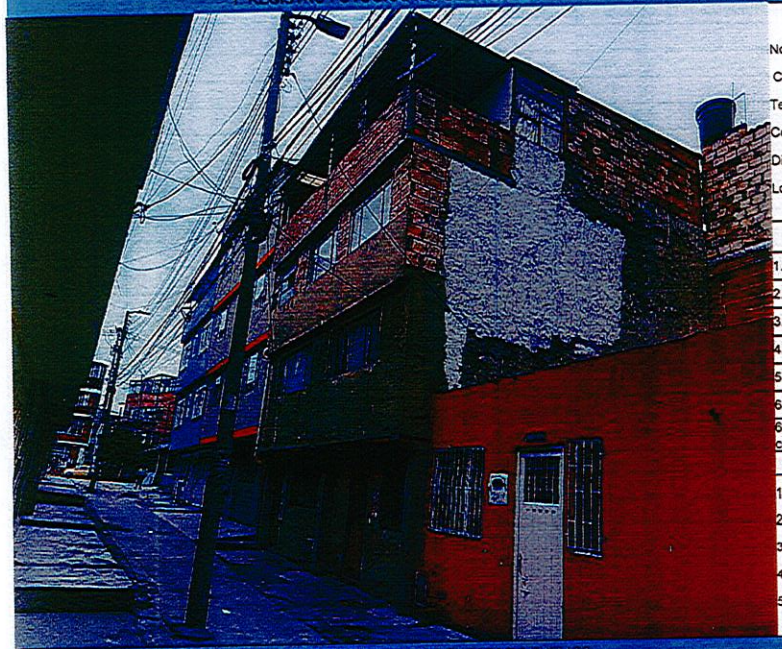
Se registra descripción de espacio público: Se evidencia espacio público en mezcla de material entre concreto y mineral roto, estos se evidencian en desgaste natural, rajas de material, fisuras y desarticulamiento en bordes tambien se evidencia crecimiento de vegetacion en bordes, en zona media se evidencia tapa de cna de inspeccion en concreto con desgaste natural y perdida de filos. Frente a este se evidencia tapa metalica de medidor de agua con desgaste natural. FACHADA PRIMER NIVEL: Se evidencia en peñete con desgaste natural, grietas, puntos de fisura y fisuras en zona electrica. En zona baja se evidencia desarticulamiento de material en bordes de puerta. Se evidencia desarticulamiento de material, en puerta de costado norte. Se evidencia en zona media metalica norte grietas, en ultima media son evidencias fisuras, se observa en zona baja media tuberia e ic cinta de gas.

Por este mismo zona se evidencia red de medidor de gas a la vista en rejas metálicas con desgaste natural y puntos de oxido en parte baja. En costado oeste se evidencia tubería a la vista de aguas lluvias con desgaste natural, por este mismo costado se evidencia puerta (1) en marco metálico con desgaste natural, Vidrio de esta se evidencia en tipo martillado, se evidencia esta con dos perforaciones en puerta, por costado norte de esta se evidencia cajas de medidores de luz en rejas metálicas por este mismo costado se evidencia ventana en marco y rejas metálicas, con mezclas de vidrios estas se encuentran en tipo liso y martillado con puntos de pintura y parte alta se evidencia ausencia de vidrio, por costado norte de fachada se encuentra puerta (2) en marco metálico con desgaste natural, vidrios de esta se evidencia en tipo martillado y en ventana de parte alta se encuentra en vidrio liso. Por costado norte se evidencia segunda ventana en marco y rejas metálicas con desgaste natural y vidrio tipo liso con puntos de concreto. Segundo nivel se evidencia en pañete con desgaste natural, desprendimiento en filos, fisuras electorizas y fisura pronunciada en costado norte vías zona central. Por costado oeste se evidencia bajo ventana tubería cortada a fachada para cableado, se evidencian (2) ventanas en marco metálico con desgaste natural y puntos de oxido, vidrios de estas se encuentran en tipo liso. TERCER NIVEL se evidencia en mezcla de material entre pañete y ladrillo con desgaste natural, fisuras electorizas y perforaciones por costado oeste, ladrillos se evidencian con fisuras y desprendimiento, se observa (3.) ventanas en marcos metálicos con desgaste natural y puntos de oxido en zonas electorizas vidrios de ventanas de costado norte se evidencia en tipo liso, ventana de costado oeste se encuentra en vidrio tipo martillado. CUARTO NIVEL se evidencia en ladrillo concreto o mezcla estos con desgaste natural, desprendimiento de material en zonas electorizas, techo se evidencia en zinc con desgaste natural.

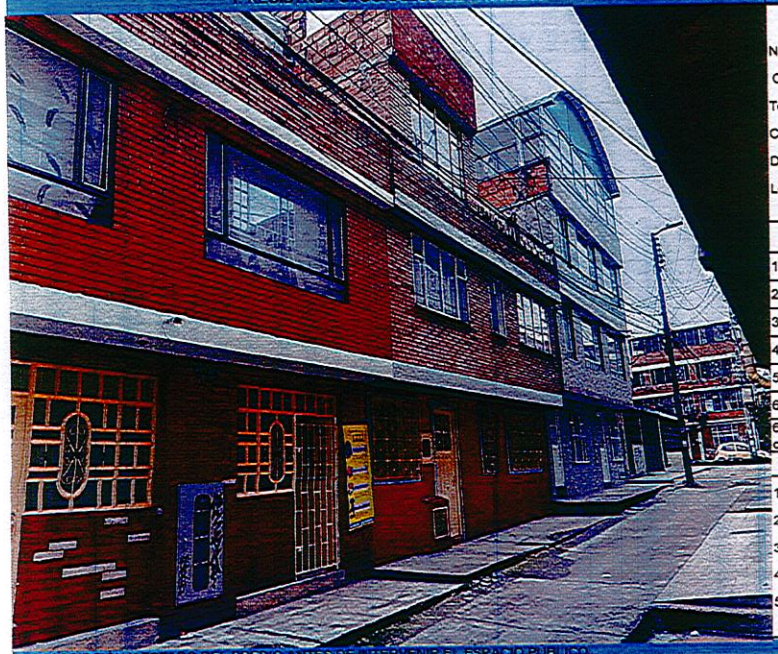
con vidriería lisa y ventana central con vidriería martillada - vidrio del costado oriental con 1 vidrio fracturado a sus contornos de ventanas ausencia de algunos manpuestos costado oriental dilatación con predio colindante - 3° nivel: placa entre piso con carraplast muro con ladrillo prenzado - costado oriental ventana metalica con vidriería lisa - costado occidental reja empotrada en muro con oxido en general - 4° nivel: se evidencia al costado oriental muriete con pañete y pintura se observa con humedad, multiples fisuras y desprendimientos de material - ingreso al predio pasillo piso enchapado con tableteas fracturadas con desniveles - muros estucados y pintados - muro costado occidental fisura vertical - techo con carraplast - pasillo costado sur: piso enchapado con desgastes por uso - muros contorno con carraplast - muros parte inferior con humedad en las partes inferiores y abombamientos de material - muro sur ventana metalica con 1 vidrio fracturados - No se permite el ingreso al 1° nivel por ausencia de arrendatarios - techo en carraplast - ventana en muro norte metalica con vidriería lisa - puerta metalica con vidriería lisa con ausencia de 1 vidrio en la parte superior - escaleras enchapadas en su totalidad con desportillamiento en sus filos - reja de soporte metalico costado occidental - muros contorno con carraplast y ventana en muro oriental ventana metalica con vidrio martillado - Muros de cloridalo con carraplast - Ingreso al 2° nivel: puerta en madera con cierre forzado pasillo piso enchapado con algunos elementos sueltos - muros estucados y pintados muro oriental ventana metalica con vidriería lisa con 1 vidrio fracturado al costado sur techo con carraplast - Habitación costado oriental puerta de ingreso en madera con cierre normal - piso enchapado con desgastes naturales - muros pañetados y pintados muro norte al costado occidental presenta multiples ventana metalica con vidriería lisa. costado oriental contorno de ventana multiples fisuras excalonadas - vidrio central de ventana fracturado - muro oriental partes inferiores con poca visibilidad por presencia de objetos - techo en carraplast - Habitación costado occidental puerta de ingreso en madera y marco - Sala comedor piso enchapado con poca visibilidad por presencia de tapetes - muros estucados y pintados - muro occidental oriental humedad en las partes superiores nexo a columna de soporte - muro norte se evidencia ventana y a su contorno fisuras - techo con carraplast - Habitación oriental con ausencia de puerta - piso enchapado - muros estucados y pintados - muro oriental ventana metalica con vidriería lisa y 2 vidrios fracturados - no se tiene visibilidad en el muro sur por presencia de mueble - techo en carraplast - no se permite el ingreso al barrio - Habitación costado sur - puerta y Marco en madera con asentamiento y cierre forzado - piso enchapado con poca visibilidad - muros estucados y pintados techo con carraplast - Escaleras de acceso al 3° nivel: enchapadas en su totalidad

reja de soporte al contorno - muros y techo con carraplast a su contorno - cubierta en tejas plasticas - 3er nivel: (comedor: piso en tabletas de gres con fracturas - muros contorno con carraplast - muro sur parte superior humedad y salpamientos - cubierta en tejas plastica) (cocina: enchapados en su totalidad - muro norte ventana metalica con vidrieria lisa) pasillo: piso con tabletas de gres - muros con carraplast y techo - terraza: puerta de ingreso metalica - piso en concreto y con multiples fisuras, presencia de lama, desprendimientos de concreto en general, parte central cielo con ausencia de rejilla - muro norte a mediatura con ladrillos fisurados) - muros occidental, sur y oriental pañetados y pintados con humedad en su totalidad desprendimientos de pintura y multiples fisuras - cubierta al costado sur con tejas de asbesto con deterioro y soportadas en madera

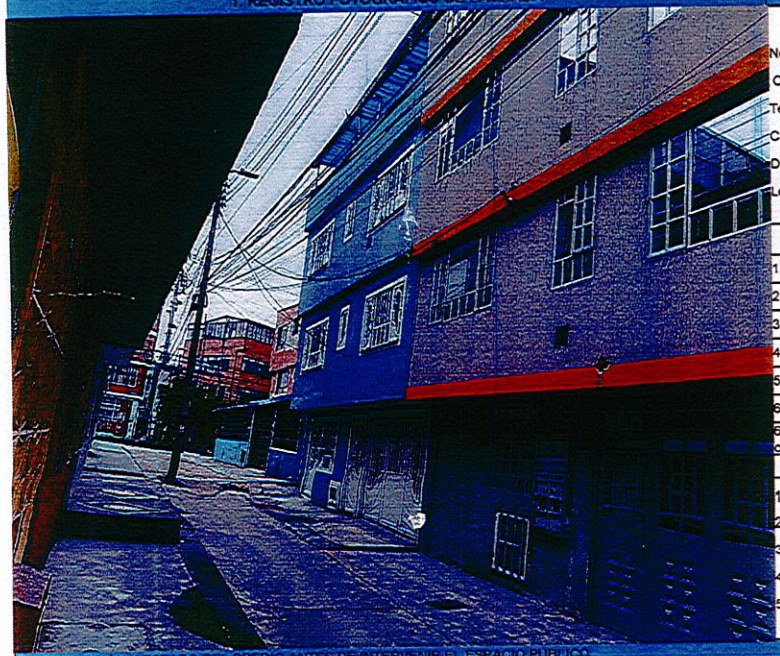
Se inicia la descripción por espacio público: Se evidencia espacio público en concreto con desgaste natural, fisuras, grietas, hundimiento de vegetación en zona media y también en costado este, en zona media se evidencia 2 tapas metálicas de medidores de agua estas con desgaste natural y puntos de oxido, por esta misma zona se encuentra en parte alta de casa de medidores de agua, tapa en concreto de mas de inspección estas con desgaste natural y perdida de filos - a mano de este se evidencia manilla para levantar en metal. FACHADA primer nivel: se evidencia en ventanas con desgaste natural, cida de pinturas en parte baja y fisuras alrededor en marcos de puertas y ventanas con costado oeste se evidencia puerta y ventana en marco metalico con desgaste natural y puntos de oxido en zona de vegetación. Vidrios de estas se eviden-

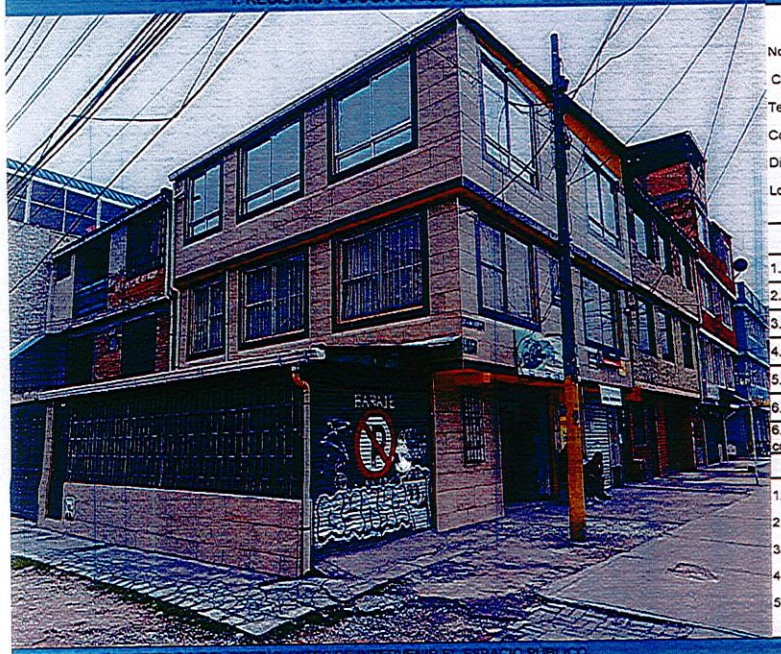
Sur: anden se evidencia en concreto con perdidas de material y multiples fisuras en su totalidad - poste en concreto en la parte central - costado sur se evidencia vegetación y a su contorno cubierto con llantas - 1º nivel: muros enchapados en su totalidad - 3 puertas cortinas con oxido en las partes inferiores - costado norte medidores de luz empotrados en el muro y cubiertas con reja metalica con deterioro - costado sur se observa evidencia de medidor del gas, lo cual solo se evidencio reja metalica con oxido - 2º nivel: muros enchapados en su totalidad, partes inferiores con poca visibilidad por presencia de vallas informativas - 3 ventanas metalicas con vidrieria lisa y martillada - 3º nivel: muros enchapados en su totalidad - 3 ventanas metalicas con vidrieria lisa y espejo: Ingreso parqueadero: piso en ceramica con fracturas en algunos elementos, desniveles entre ceramicas en la parte central - muros pañetados y pintados con humedad en las partes inferiores y desprendimiento de pintura - muro norte ventana metalica con vidrieria martillada y 5 vidrios fracturados - muro oriental a media altura pañetado y pintado con fisuras y desprendimientos de pintura en general, parte superior reja metalica - bolardo costado sur pañetado y pintado por la parte inferior y al contorno enchapado - cubierta en teja metalica soportada en estructura metalica con puntos de oxido en general - puerta de ingreso a escaleros para el 2º nivel se observan enchapados y en sus filos en win - muros contorno con corriplast en las partes inferiores con humedad y perdidas de material - muro oriental con perdidas de material - cubierta en corriplast de evidencia 3 viguetas con fisuras y perdidas de material - muro sur ventana metalica con vidrieria martillada - Descanso 2º nivel: piso con ceramica - muros y techo con corriplast - muro norte ventana metalica con vidrieria lisa - Puerta de ingreso al apartamento 2º nivel: metalica y en la parte superior con ausencia de 2 vidrios - Sala comedor: Piso con porcelanato - muros y techo con corriplast - ventanas metalicas en muro norte y sur con vidrieria lisa y martillada - columna al costado norte con corriplast se evidencia desportillamientos en sus filos Habitacion costado norte: puerta de ingreso en madera, marco metalico con fisuras a su contorno en la parte superior vidrio liso con pelicula - piso en ceramica con desgastes por uso - muros y techo con corriplast - ventanas en muro norte y occidental - en las esquinas superiores e inferiores fisuras escalonadas - columna al costado noroccidental con corriplast Baño: Puerta en madera y marco metalico y en la parte superior vidrio martillado - piso y muros enchapados en su totalidad - muro occidental ventana en aluminio con vidrieria martillada - techo con granoplast - Habitacion sur: puerta en madera con espacios en el cierre en la parte superior marco metalico con vidrio en la parte superior martillado - piso en porcelanato - muros y techo con corriplast - ventana en muro occidental con fisuras superficiales en la esquina inferior costado norte y vidrieria lisa - techo con manchas de humedad - Habitacion suroriental: puerta de ingreso en madera, marco metalico y en

la parte superior vidrio martillado - piso en porcelanato - muros y techo con corroplast y manchas por humedad, con rezanes, muros en la parte inferior con humedad - Cocina: piso en porcelanato - muros con corroplast y techo - Ventana en muro norte con vidriería martillada - se observa enchapado en ventana de cocina y zona de lavadero - Escaleras de acceso al 3º nivel enchapadas con cerámica - muros en obra gris y un segmento con corroplast, se evidencia fisura en la placa entre piso en muro occidental - Terraza: piso en concreto con múltiples fisuras, al costado oriental se evidencia fisuras de norte a sur prolongado - muros contorno en pañete con mapeo de fisuras en su totalidad - ventanas en general 6, ventana en muro occidental se evidencia filtraciones de agua - 2 columnas y vigas en concreto, cobertera en tejas asbesto - Habitación costado suroccidental: puerta de ingreso en madera, piso en cerámica - muros con corroplast - muro occidental en la parte superior fisura dilatada con rezanes - Baño con ausencia de puerta piso y muros enchapados - Habitación suroriental: puerta en madera - piso en cerámica - muros con corroplast - ventana en muro norte con vidriería lisa - Baño: con ausencia de puerta - piso y muros enchapados - cobertera del 3º nivel en tejas asbesto cemento - en los dos habitaciones se evidencia 2 vigas en concreto de norte a sur
