INFORME DE SUPERVISIÓN DE INTERVENTORÍA

INFORME DE SUPERVISIÓN No:	1		FECHA:	5	de	ABRIL	de	2026			
PERIODO: DEL	18	de	MARZO	de	2026	AL	31	de	MARZO	de	2026

"INTERVENTORIA TÉCNICA, ADMINISTRATIVA, FINANCIERA, AMBIENTAL, SOCIAL, CONTABLE, Y JURÍDICA PARA MEJORAMIENTO DE LA VÍA 60BY16 DESDE LA SALIDA DEL CASCO URBANO HASTA EL SECTOR DENOMINADO EL PUENTON DEL MUNICIPIO DE VIRACACHA BOYACÁ"

INFORME MENSUAL DE INTERVENTORÍA No 1

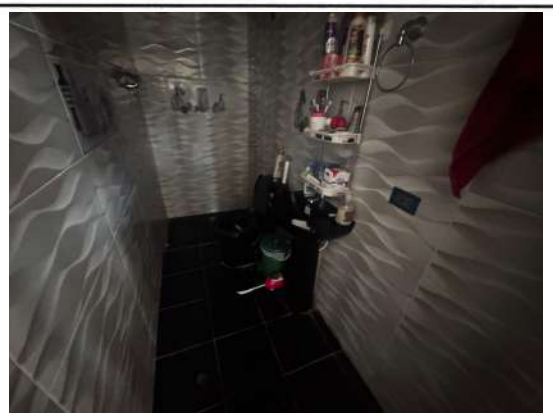
la propietaria de la construccion al momento de la visita, manifiesta que la construccion existente no es habitable, la señora manifiesta, que la a demoles para construir su vivienda, por lo cual manifiesta que se le avise cuando se hagan excavaciones para instalar el punto de agua. Actualmente la construccion no es habitable, esta en en malas condiciones presenta deterioro y abandono. la construccion presenta grietas de gran tamaño.

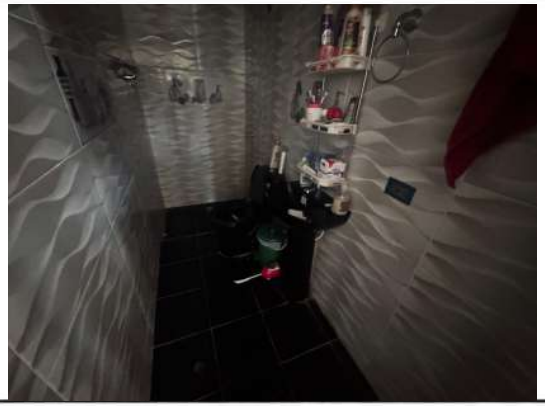
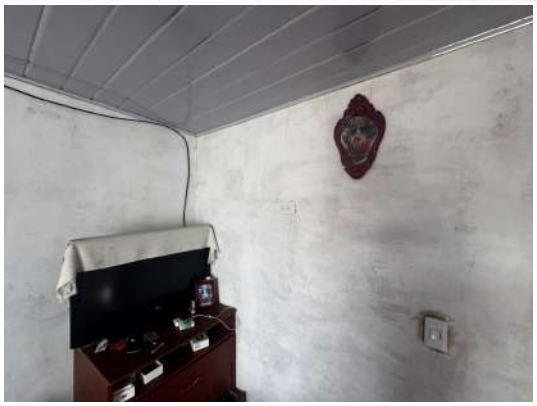
Vivienda de un piso en obra gris, Tres habitaciones, sala, comedor, garaje y local. dos vidrios, una del puertas y otro de la ventana estan rotos, la vivienda en general esta en buen estado, no presenta grietas, ni humedad ni fisuras por lo que esta relativamente nueva.

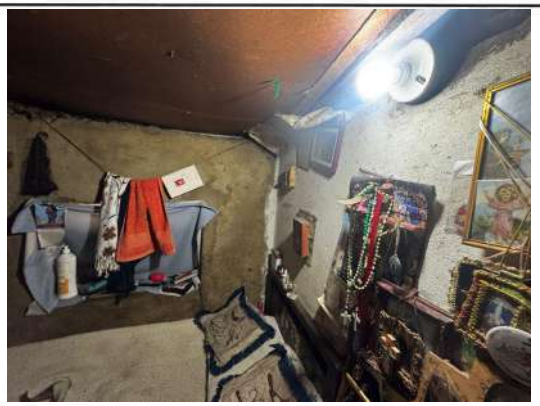
Casa con fachada de ladrillo a la vista, Bordillo de acceso a la vía alto la fachada presenta resanes con pañete de cemento, el techo esta en deterioramiento y se encuentra en malas condiciones/se está cayendo el interior esta agrietado y presenta humedad

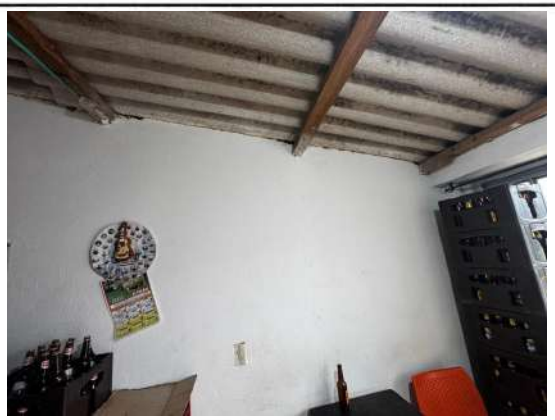
Vivienda que presenta humedad en dos paredes sobre la parte superior de la pared. las condiciones generales de la vivienda son buenas, no presenta grietas. hay 4 vidrios rotos del porton y ventana de la entrada. la fachada no presenta grietas ni desgaste.
