Asunto: Reporte de mantenimiento de las luminarias reportadas en la verificación de eficiencia realizada el 10 de junio del 2026.

VERIFICACIÓN DE EFICIENCIA DE LUMINARIAS
MES DE MAYO 2026

INFORME MANTENIMOENTO RECORRIDO EFICIENCIA
INTERVENTORIA DE ALUMBRADO PÚBLICO
MUNICIPIO DE FLORIDABLANCA
JUNIO - 2026

VERIFICACION MANTENIMIENTO EJECUTADO SEGÚN RECORRIDO DE EFICIENCIA

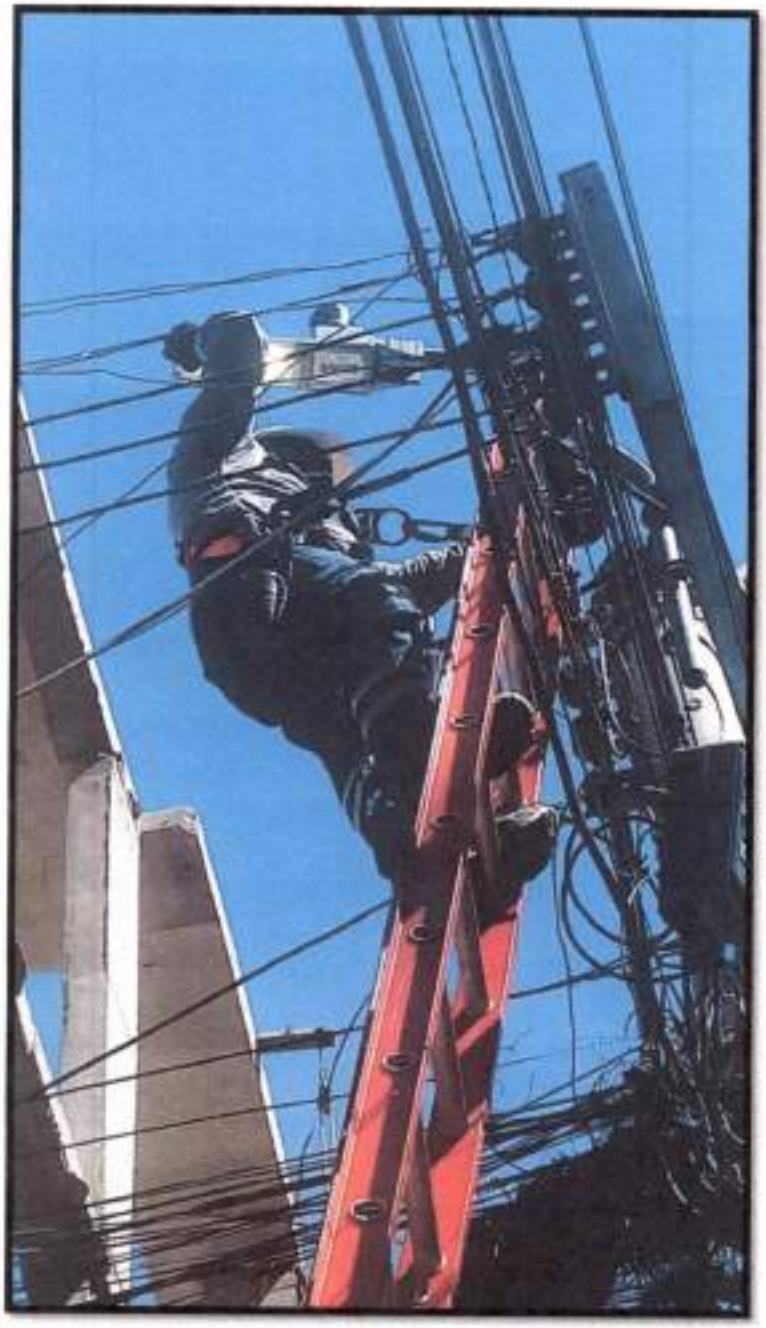
EFICIENCIA LIMINICA MAYO 2026

LUMINARIA 5999 REPARADA

LUMINARIA 12071 REPARADA

LUMINARIA 4941 REPARADA

LUMINARIA 4936 REPARADA

LUMINARIA 14508 REPARADA

Ítem	Dirección	Cantidad	Código / Descripción	Observación
1	Carrera 16b # 202a-26 Barrio González Chaparro	1	5999	REPARADA
2	Calle 200 # 13-288 Sector Rio Frio	1	12071	REPARADA
3	Calle 41 # 23-81 Barrio Cañaveral	1	4941	REPARADA
4	Carrera 35-200 barrio Cañaveral	1	4936	REPARADA

3	Vía santa María Cañaveral Barrio Cañaveral	1	AL1052	REPARADA
4	Iglesia Barrio Cañaveral	1	14508	REPARADA
