BOGOTÁ | SECRETARÍA DE GOBIERNO

EVIDENCIA DE REUNIÓN

Objeto de la reunión:	Visita técnica para instalación de pantallas
Fecha:	25-03-2026
Lugar:	Colegio Rafael Bernal Jimenez
Dependencia:	Educación - ALBU
Hora de inicio:	9:50
Hora de finalización:	10:30
Modalidad:	X Presencial / Virtual / Telefónica / Mixta
Nombre del Responsable:	Laura Rincón - Alexandra Vargas

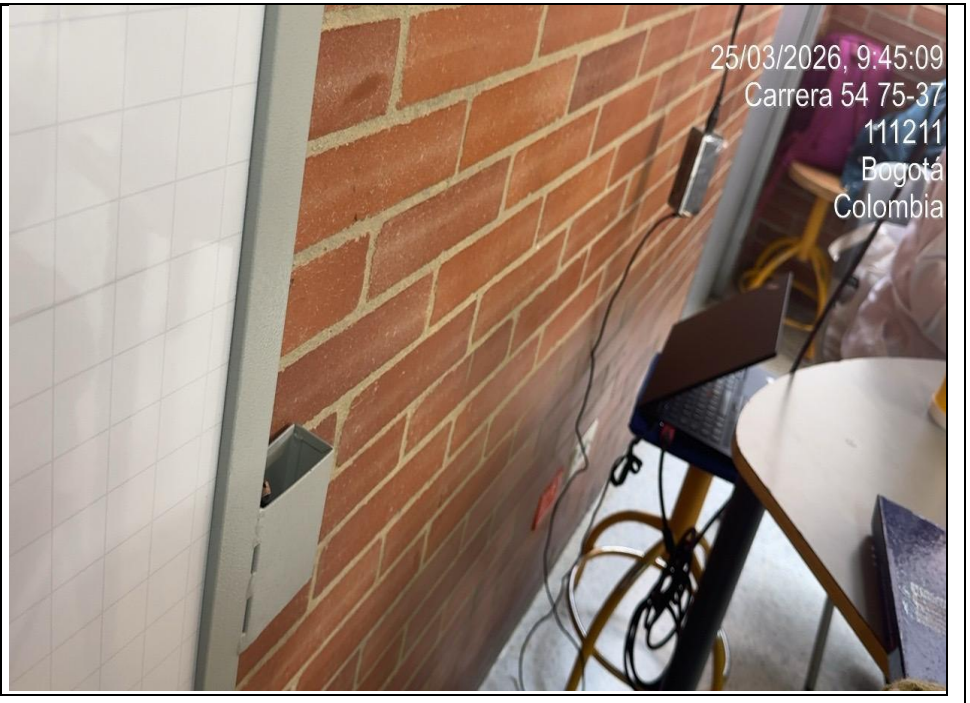
1. **Salón 110- Laboratorio de Química**

Desde el equipo de educación de la Alcaldía Local de Barrios Unidos, se realizó la validación del espacio disponible para la instalación de la pantalla. Como resultado, se evidenció que el salón cumple con las condiciones de espacio requeridas; sin embargo, la conexión eléctrica existente debe ser reemplazada para garantizar una instalación adecuada.

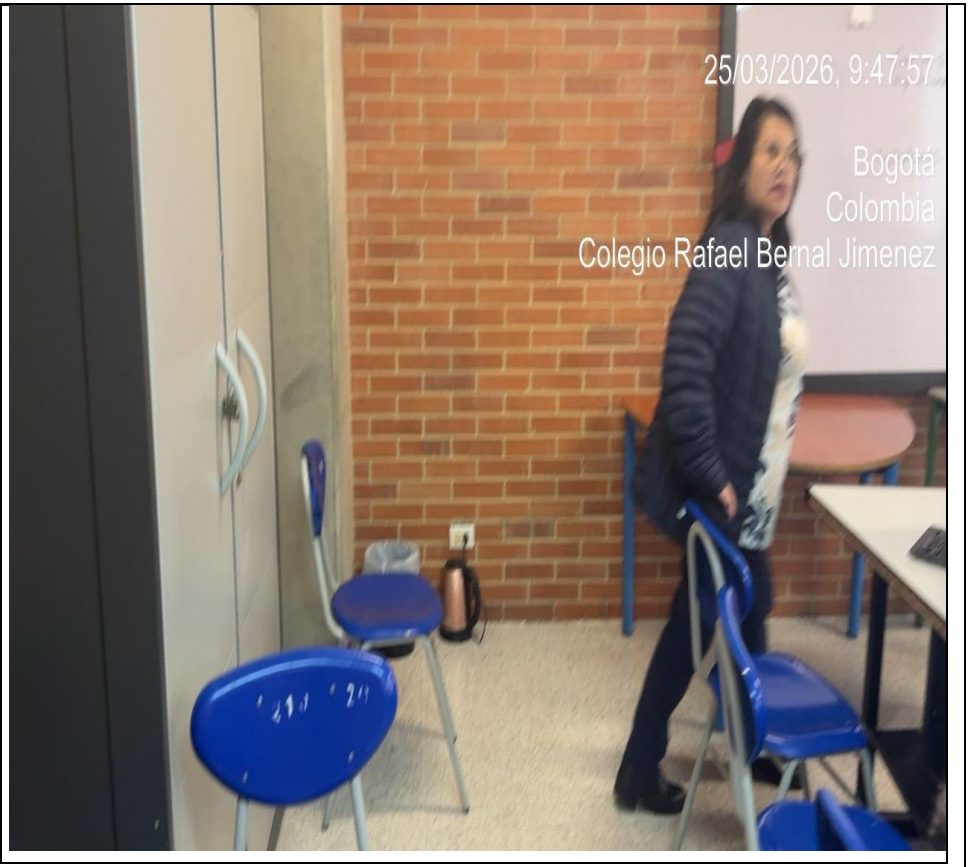
3. Salón 210 – Aula informática

Desde el equipo de educación de la Alcaldía Local de Barrios Unidos, se realizó la validación del espacio disponible para la instalación de la pantalla. Como resultado, se evidenció que el salón cuenta con el espacio requerido y dispone de cercanía a una conexión eléctrica adecuada para su instalación.

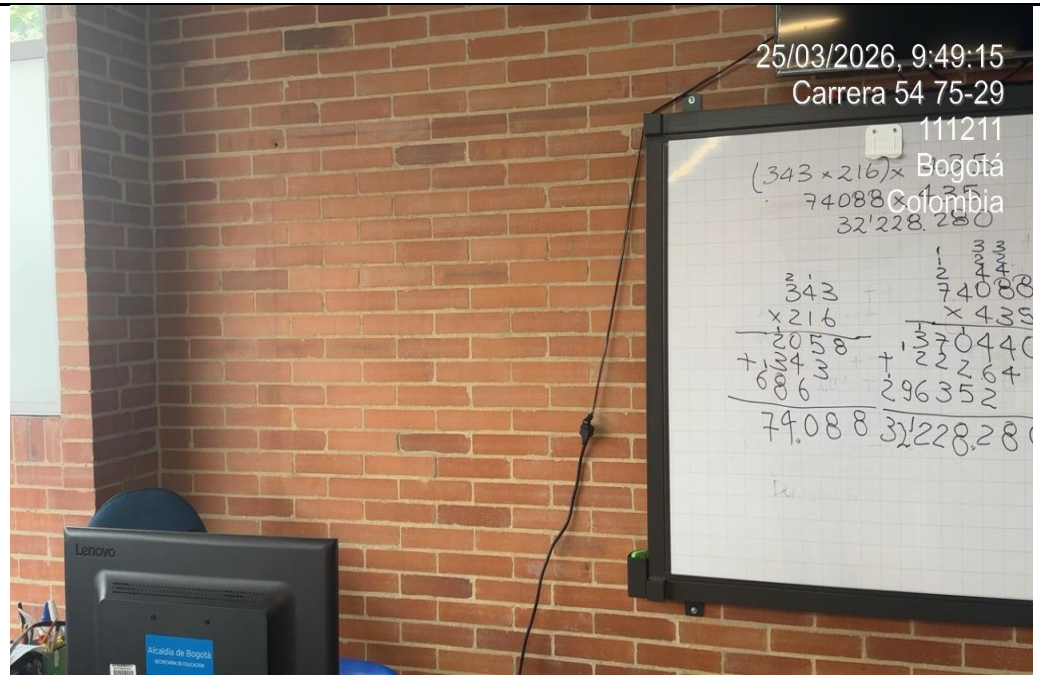
4. Salón 209

Desde el equipo de educación de la Alcaldía Local de Barrios Unidos, se realizó la validación del espacio disponible para la instalación de la pantalla. Como resultado, se evidenció que el salón cuenta con espacio suficiente y dispone de cercanía a una conexión eléctrica adecuada para su instalación.

A continuación, se presenta el soporte fotográfico. Es importante resaltar que, de acuerdo con lo manifestado por los integrantes de la institución, la pantalla sería instalada en otro salón que actualmente no cuenta con este recurso.

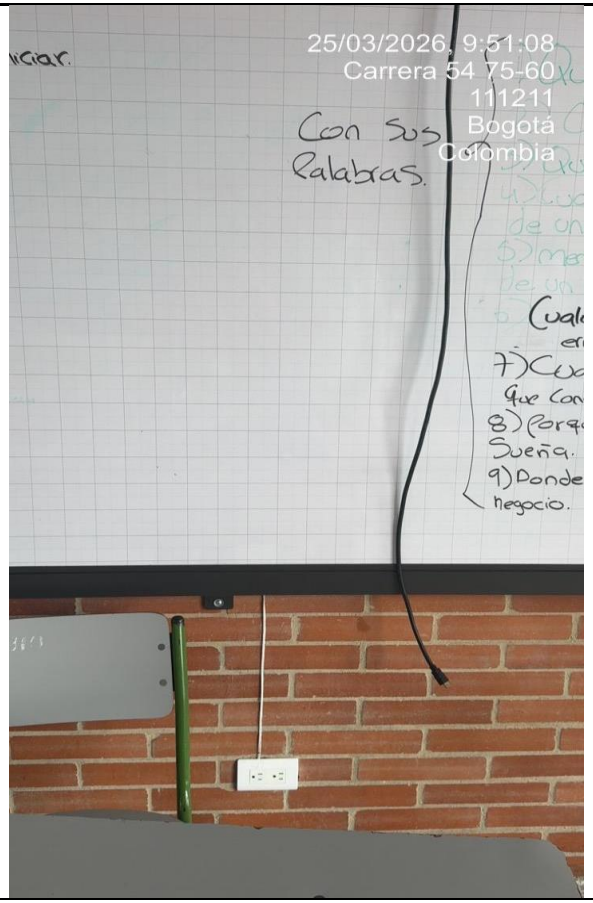
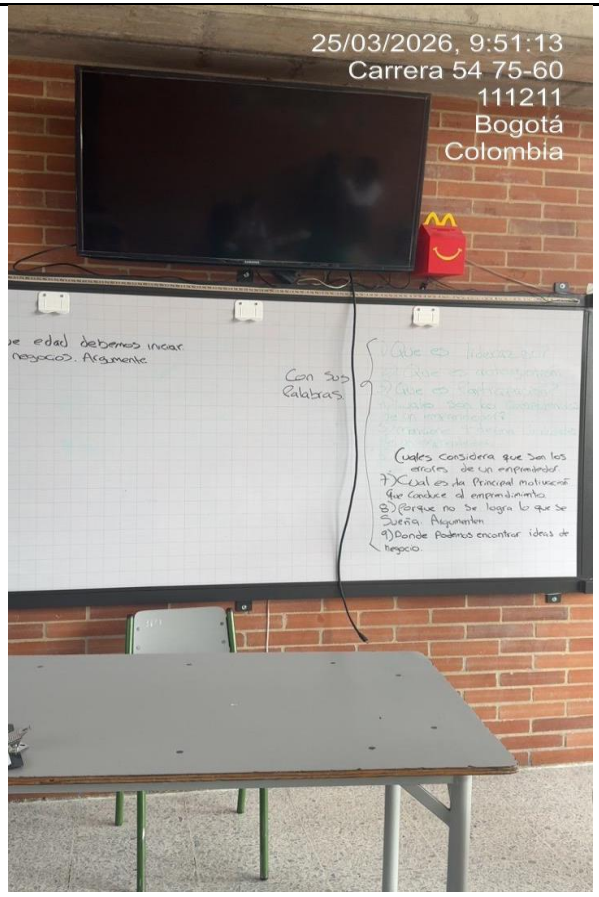
5. Salón 310 – Laboratorio Electrónico

Desde el equipo de educación de la Alcaldía Local de Barrios Unidos, se realizó la validación del espacio disponible para la instalación de la pantalla. Como resultado, se identificó la necesidad de reubicar el tablero y se evidenció que el salón cuenta con cercanía a una conexión eléctrica adecuada para su instalación.

A continuación, se presenta el soporte fotográfico. Es importante resaltar que, de acuerdo con lo manifestado por los integrantes de la institución, la pantalla sería instalada en otro salón que actualmente no cuenta con este recurso.

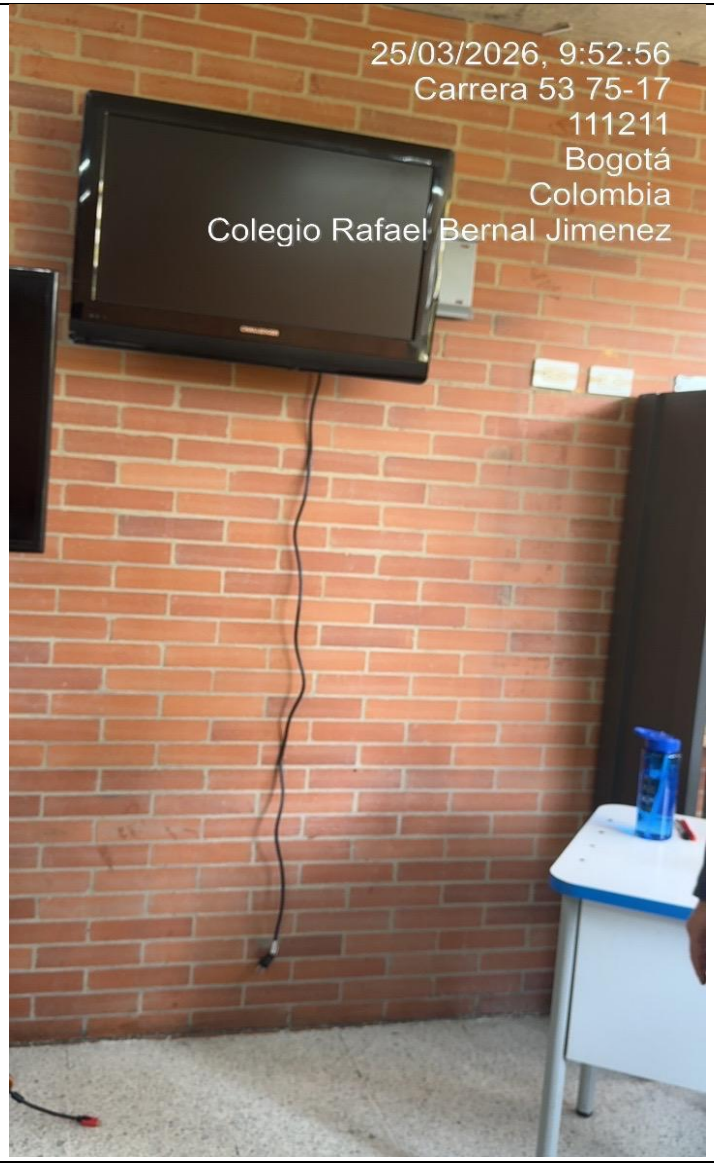
6. Salón 106

Desde el equipo de educación de la Alcaldía Local de Barrios Unidos, se realizó la validación del espacio disponible para la instalación de la pantalla. Como resultado, se evidenció que el salón cuenta con el espacio suficiente y dispone de cercanía a una conexión eléctrica adecuada; no obstante, se requiere la reubicación de un mueble para garantizar una correcta instalación.

A continuación, se presenta el soporte fotográfico. Es importante resaltar que, de acuerdo con lo manifestado por los integrantes de la institución, la pantalla actualmente instalada en el colegio debe darse de baja por obsolescencia. Asimismo, en la imagen se observa un televisor de uso móvil, el cual es trasladado debido a que el equipo instalado no se encuentra en funcionamiento dentro del aula.

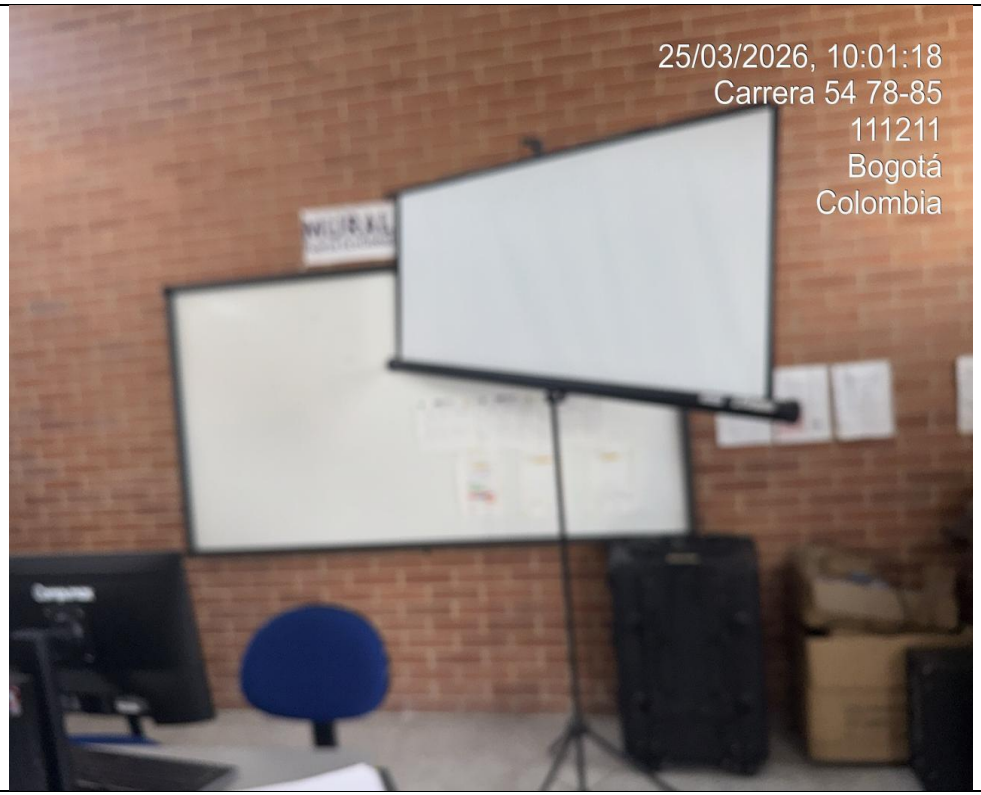
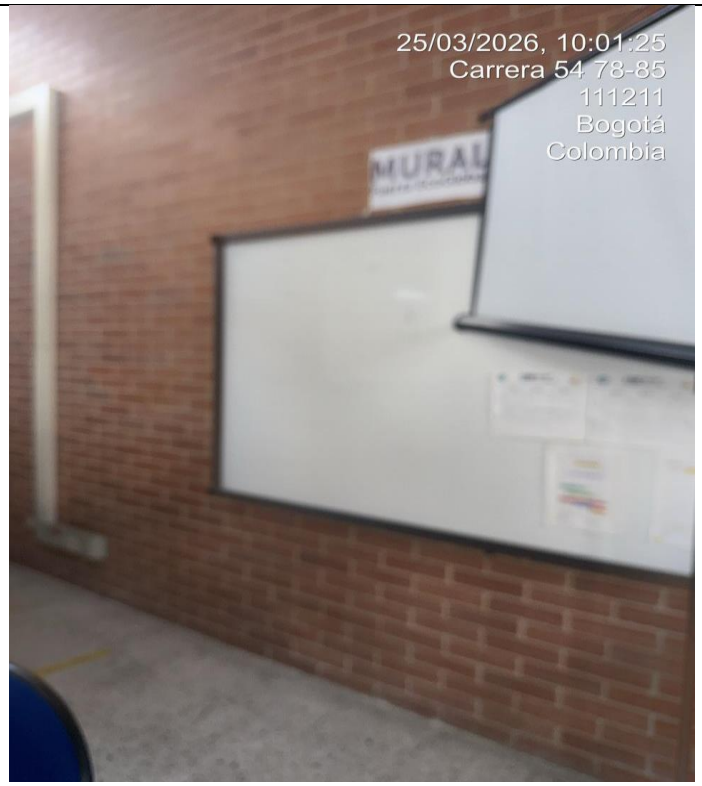
7. **Salón informática tercer piso**

Desde el equipo de educación de la Alcaldía Local de Barrios Unidos, se realizó la validación del espacio disponible para la instalación de la pantalla. Como resultado, se evidenció que el salón cuenta con el espacio requerido para su instalación y dispone de cercanía a una conexión eléctrica adecuada.

A continuación, se presenta el soporte fotográfico. Es importante resaltar que, de acuerdo con lo manifestado por los integrantes de la institución, el salón no cuenta actualmente con pantalla; en su lugar, se utiliza un videobeam que no muestra la nitidez requerida, como se evidencia en las siguientes imágenes.

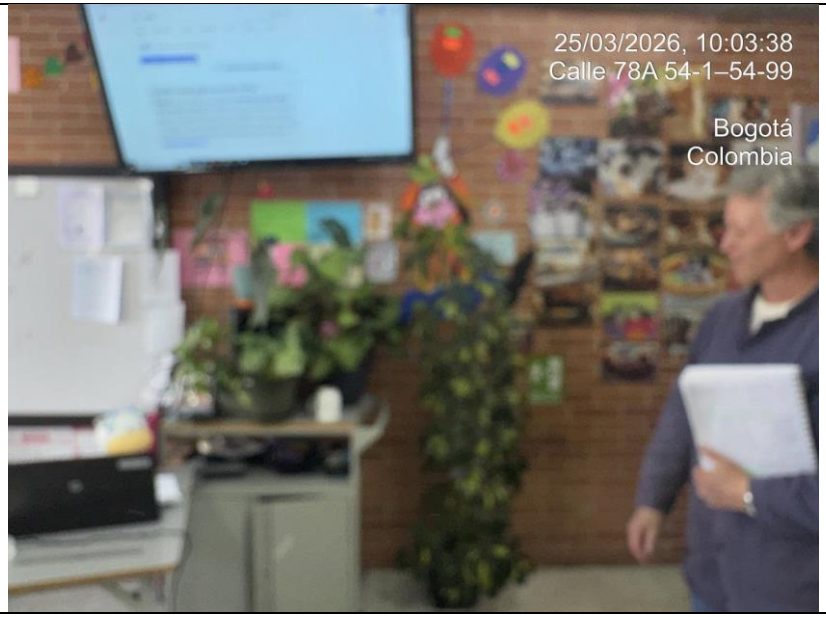
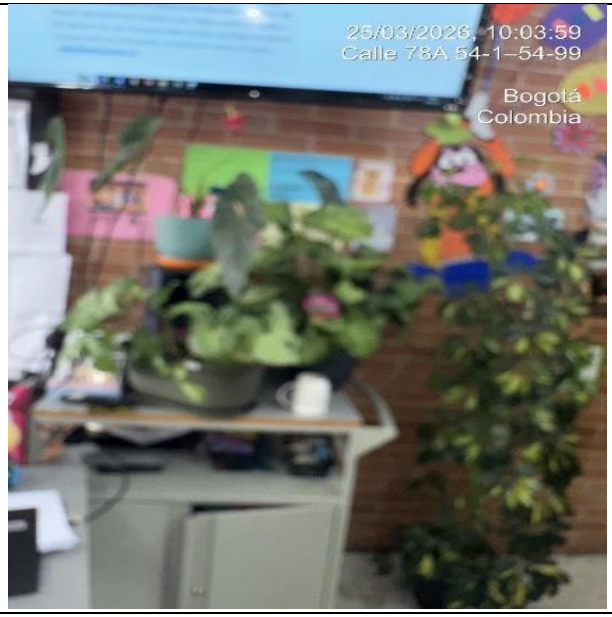
8. **Salón Ingles tercer piso**

Desde el equipo de educación de la Alcaldía Local de Barrios Unidos, se realizó la validación del espacio disponible para la instalación de la pantalla. Como resultado, se identificó la necesidad de reubicar algunas plantas y se evidenció que el salón cuenta con cercanía a una conexión eléctrica adecuada para su instalación.

A continuación, se presenta el soporte fotográfico. Es importante resaltar que, de acuerdo con lo manifestado por los integrantes de la institución, la pantalla se instalaría junto al televisor que se muestra a continuación, con el fin de integrar ambas herramientas tecnológicas y fortalecer el desarrollo pedagógico dentro del aula.

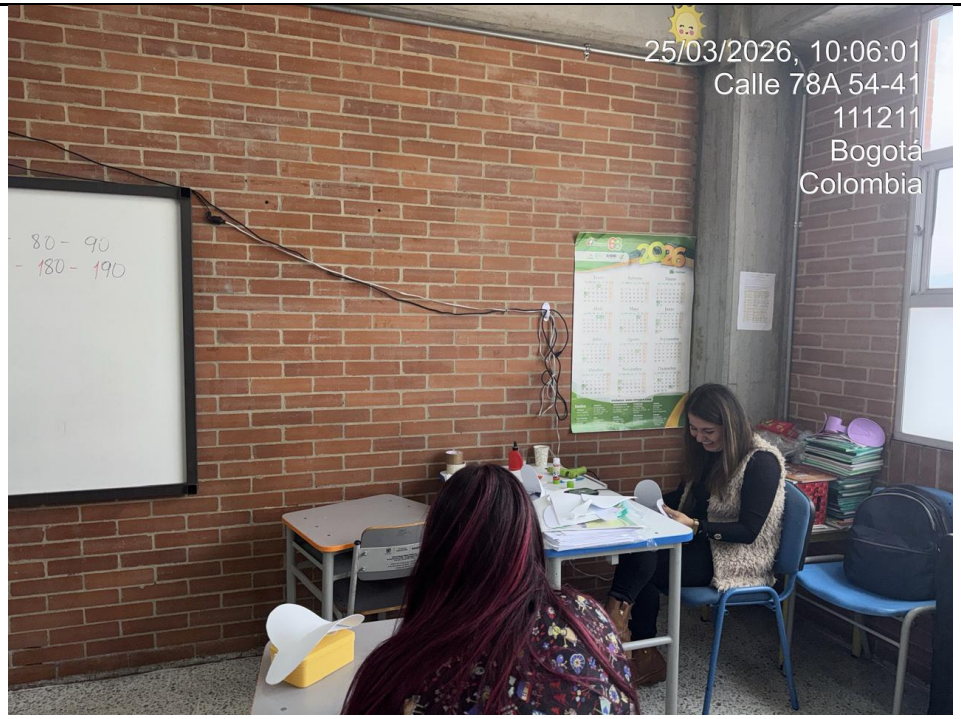
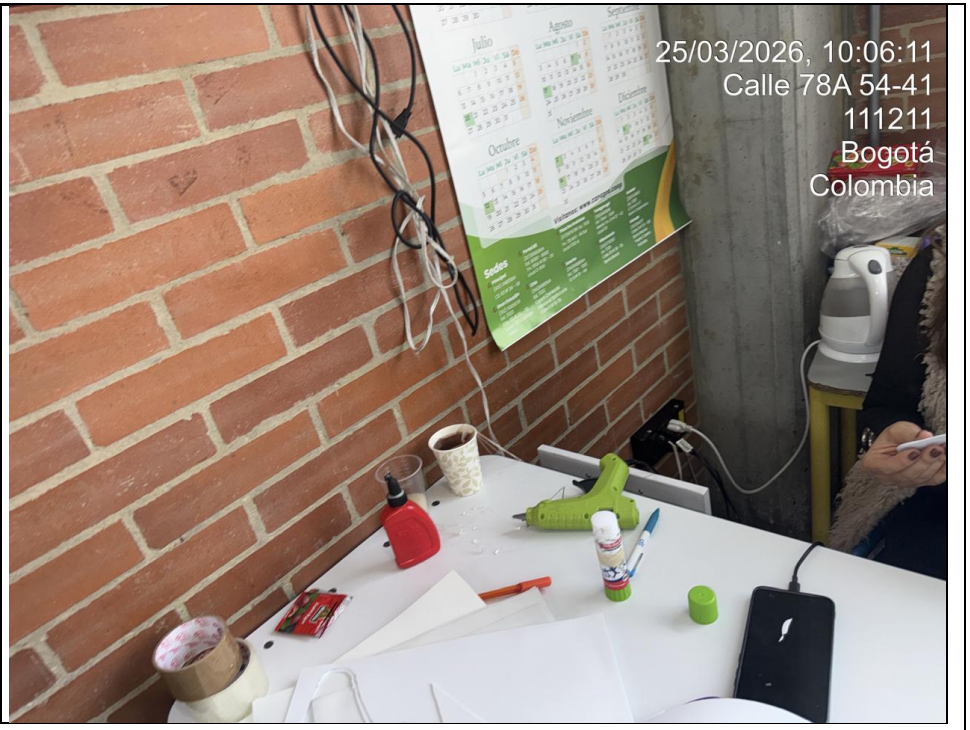
9. Salón 305

Desde el equipo de educación de la Alcaldía Local de Barrios Unidos, se realizó la validación del espacio disponible para la instalación de la pantalla. Como resultado, se evidenció que el salón cuenta con espacio suficiente y dispone de cercanía a una conexión eléctrica adecuada para su instalación.

A continuación, se presenta el soporte fotográfico. Es importante resaltar que, de acuerdo con lo manifestado por los integrantes de la institución, la pantalla que se evidencia en las fotografías será reasignada a un aula que no cuente con este recurso tecnológico.

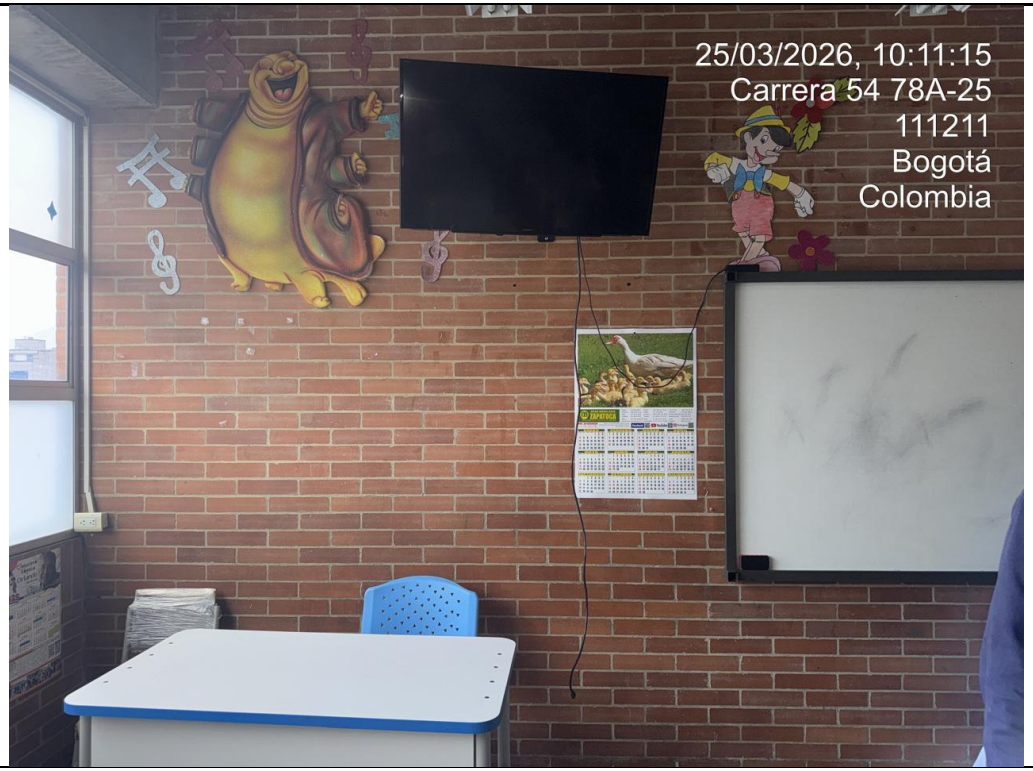
10. Salón 304

Desde el equipo de educación de la Alcaldía Local de Barrios Unidos, se realizó la validación del espacio disponible para la instalación de la pantalla. Como resultado, se evidenció que el salón cuenta con espacio suficiente y dispone de cercanía a una conexión eléctrica adecuada para su instalación.

A continuación, se presenta el soporte fotográfico. Es importante resaltar que, de acuerdo con lo manifestado por los integrantes de la institución, la pantalla que se evidencia en las fotografías será reasignada a un aula que no cuente con este recurso tecnológico.
