INFORME DE INTERVENTORÍA

CONTRATO DE INTERVENTORÍA N° MC-05-2026

CONTRATO DE OBRA No. SA-MC-01-2026

FECHA: JULIO 2026

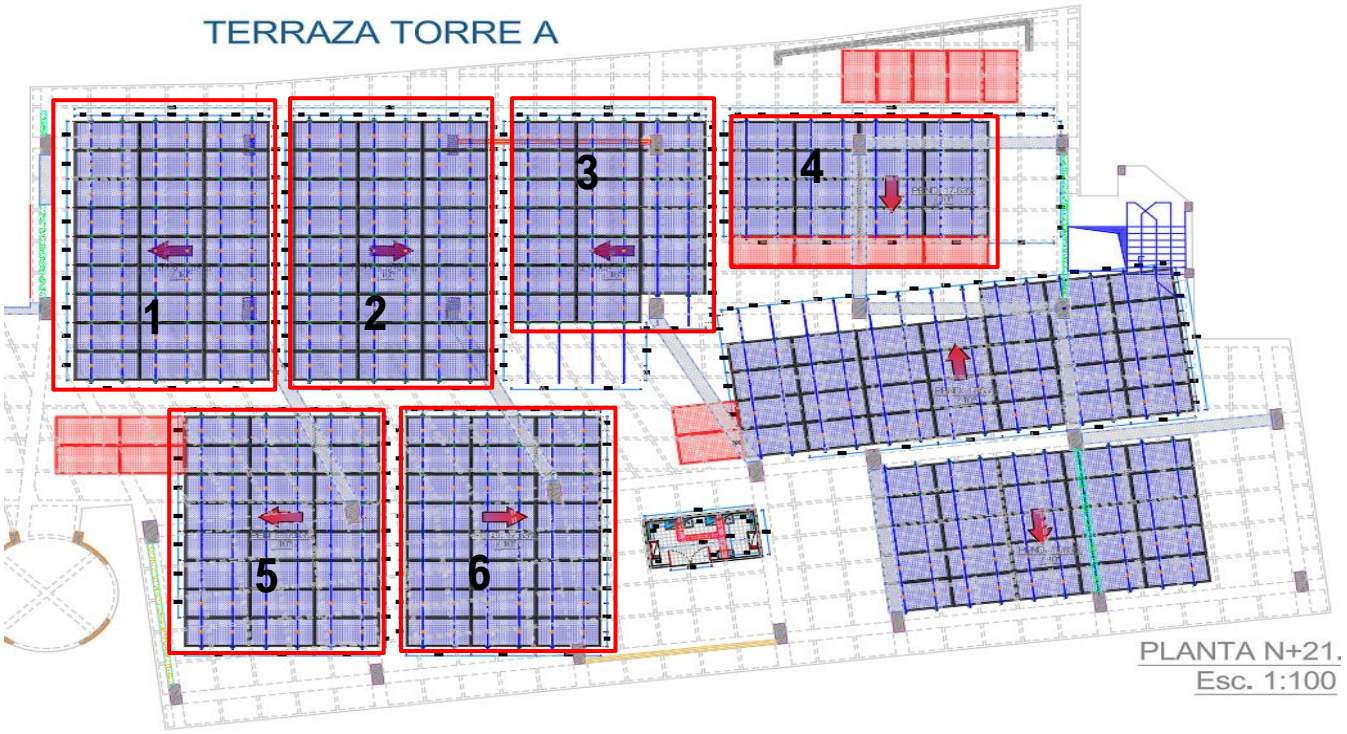
Ilustración 8 Localización del ítem 1.06 distribuidos en 6 grupos del piso 6 de la torre A.

Durante el período evaluado, la Interventoría verificó en campo la ejecución de las actividades correspondientes a este ítem, corroborando la instalación de doscientos veintisiete (227) anclajes tipo Kit L-Lock, los cuales fueron incorporados a la estructura de soporte ubicada sobre la terraza del piso sexto de la Torre A del Palacio de Justicia de Pereira, conforme a la distribución establecida en los planos del proyecto y a la memoria de cantidades presentada por el Contratista.

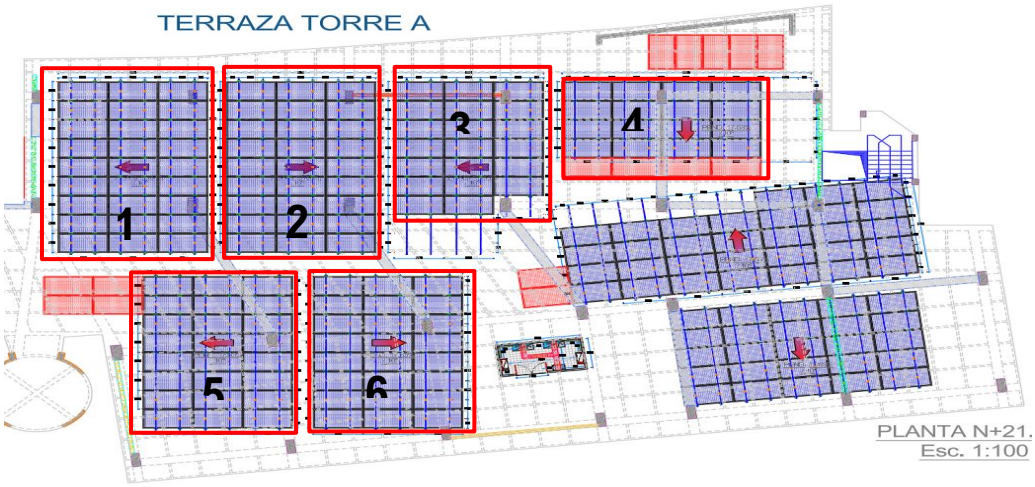
Ilustración 12 localización del ítem 1.07 distribuidos en 6 grupos del piso 6 de la torre A

Durante el período evaluado, la Interventoría verificó en campo la ejecución de las actividades correspondientes a este ítem, corroborando la instalación de ciento diecinueve (119) anclajes tipo Kit L Climber, incorporados a la estructura de soporte ubicada sobre la terraza del piso sexto de la Torre A del Palacio de Justicia de Pereira, conforme a la distribución establecida en los planos del proyecto y a la memoria de cantidades presentada por el Contratista.

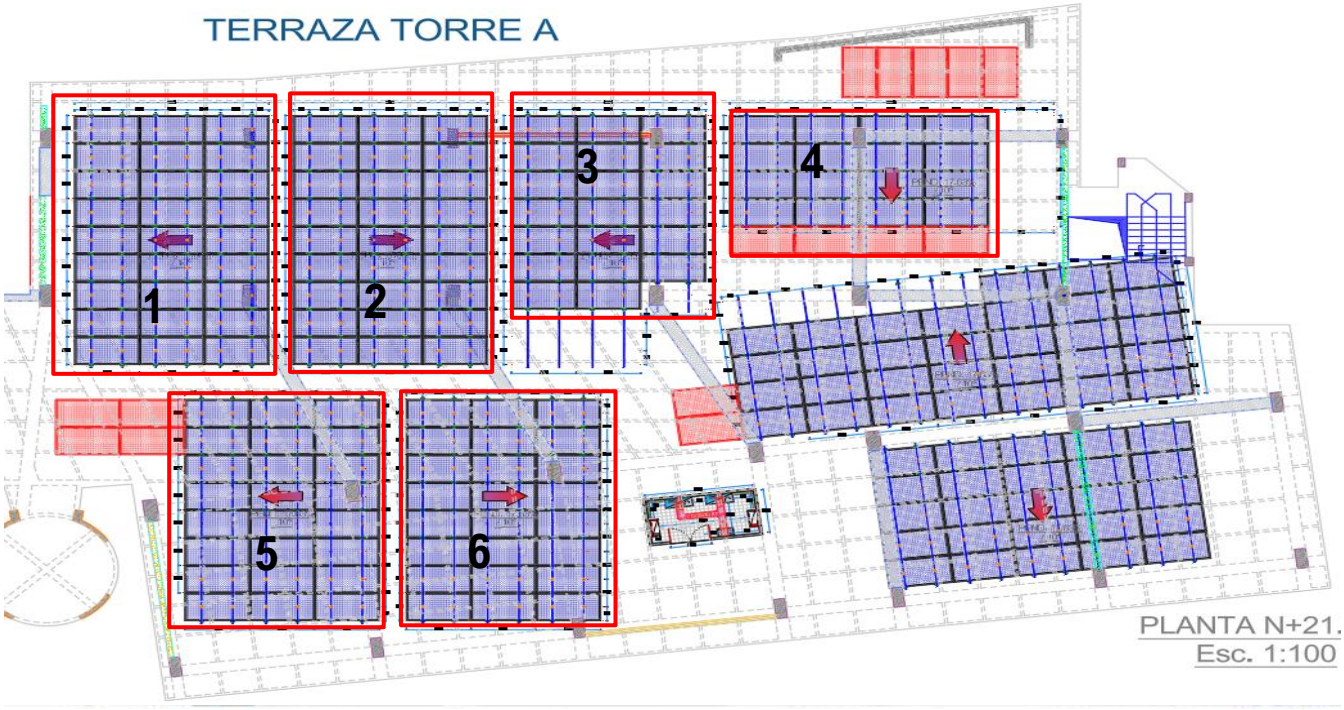
Ilustración 16 localización del ítem 1.08 distribuidos en 6 grupos del piso 6 de la torre A

Durante el período evaluado, la Interventoría verificó en campo la ejecución de las actividades correspondientes a este ítem, corroborando la instalación de quinientos cincuenta y tres coma veinte metros lineales (553,20 m) de riel horizontal, incorporados a la estructura de soporte ubicada sobre la terraza del piso sexto de la Torre A del Palacio de Justicia de Pereira, conforme a la distribución establecida en los planos del proyecto y a la memoria de cantidades presentada por el Contratista.

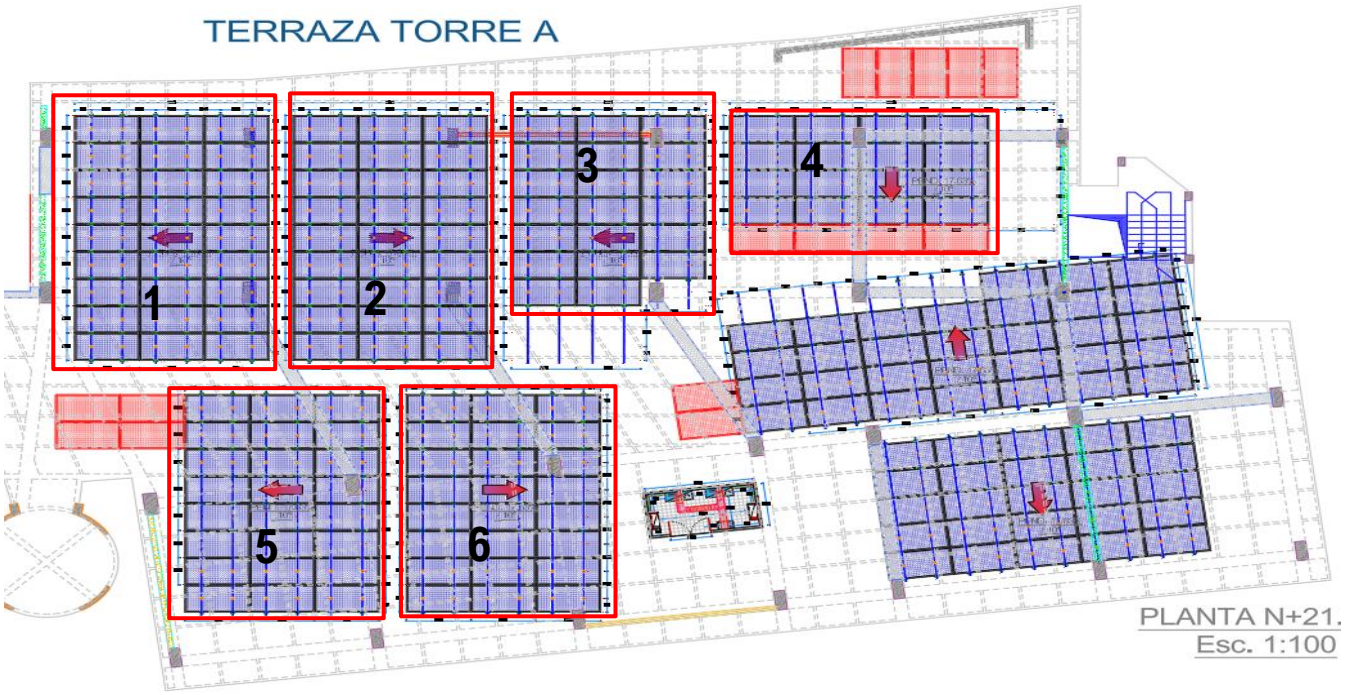
Ilustración 19 localización del ítem 1.09 distribuidos en 6 grupos del piso 6 de la torre A.

Durante el período evaluado, la Interventoría verificó en campo la ejecución de las actividades correspondientes a este ítem, corroborando la instalación de ciento noventa y un (191) accesorios para unión de rieles metálicos, incorporados a la estructura de soporte ubicada sobre la terraza del piso sexto de la Torre A del Palacio de Justicia de Pereira, conforme a la distribución establecida en los planos del proyecto y a la memoria de cantidades presentada por el Contratista.

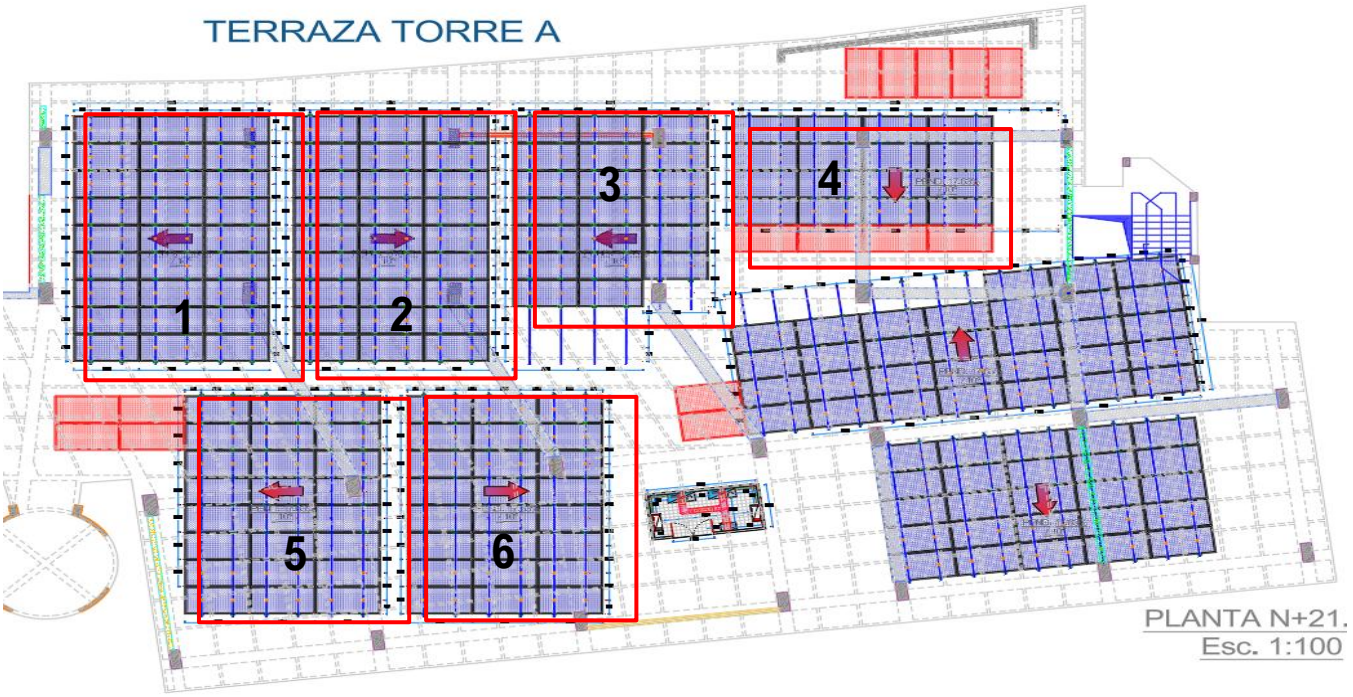
Ilustración 22 localización del ítem 1.13 distribuidos en 6 grupos del piso 6 de la torre A

Durante el período evaluado, la Interventoría verificó en campo la ejecución de las actividades correspondientes a este ítem, corroborando la instalación de setenta y cuatro (74) uniones eléctricas (Bounding Jumper), incorporadas a la estructura de soporte del sistema fotovoltaico ubicada sobre la terraza del piso sexto de la Torre A del Palacio de Justicia de Pereira, conforme a la distribución establecida en los planos del proyecto y a la memoria de cantidades presentada por el Contratista.

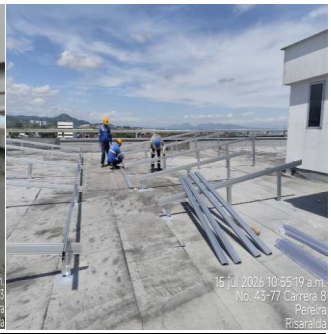
14/07/2026 CONTRATISTA REALIZANDO IZAJE DE MATERIAL

15/07/2026 CONTRATISTA ARMADO DE INFRAESTRUCTURA

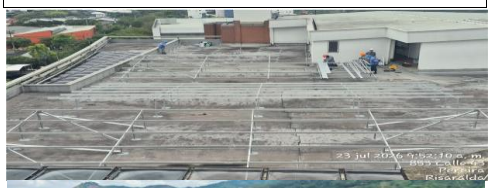
21/07/2026 CONTRATISTA REALIZANDO PERFORACION EN CUBIERTA

22/07/2026 CONTRATISTA REFORZANDO IMPERMEABILIZANDO BASE DE LA ESTRUCTURA

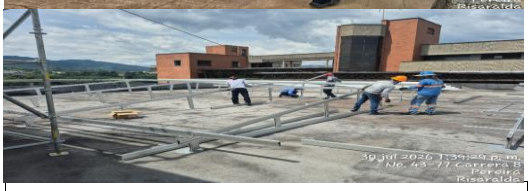
27/07/2026 CONTRATISTA COLOCANDO L EN CUBIERTA B

28/07/2026 CONTRATISTA PERFORANDO CUBIERTAS B Y C
