INSTITUTO DE CAMINOS Y CONSTRUCCIONES DE CUNDINAMARCA

CONTRATO DE INTERVENTORIA ICCU 458 DE 2025
CORRESPONDIENTE AL CONTRATO DE OBRA ICCU 417 DE 2025

GRUPO METRO COLOMBIA S.A.S

INFORME MENSUAL TÉCNICO No. 08
(DEL 1 AL 30 DE ABRIL DE 2026)

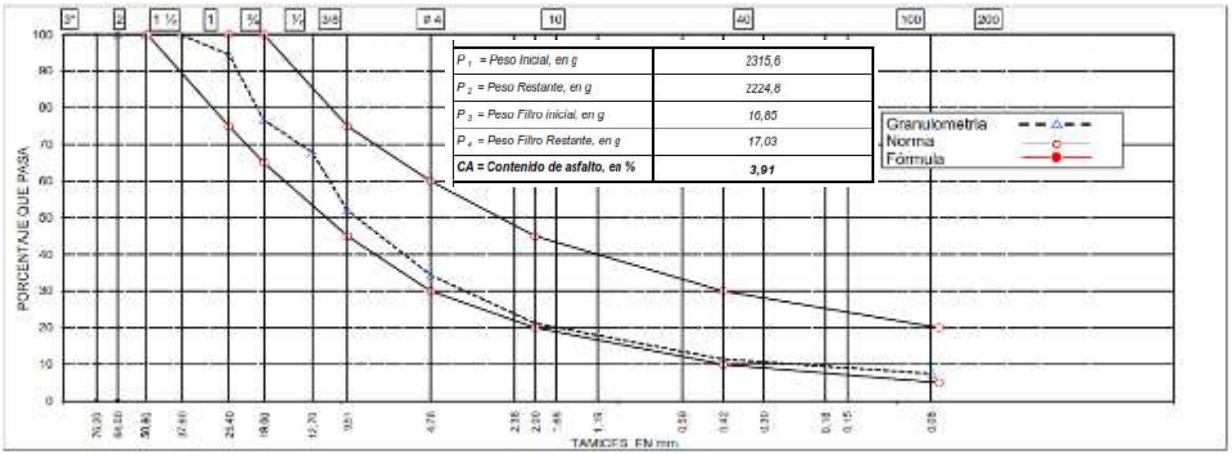
Grafica No. 1 – Caracterización Base estabilizada Km 10+150 Eje

Para el Km 10+150, con la caracterización efectuada se determinó un porcentaje de asfalto equivalente a 3.91% en la mezcla, superior al 3.8% del diseño de mezcla. Del mismo modo, la curva granulométrica se encuentra dentro de los límites del diseño, pero con tendencia a límite inferior, lo cual refleja mayor proporción de materiales granulares
