Asunto: Entrega de informe mensual de obra No 2 – Contrato de Obra Pública No. 280 de 2026.

Por medio de la presente, me permito hacer entrega del **Informe Mensual de obra correspondiente al Contrato de Obra Pública No. 280 de 2026**, cuyo objeto es:**" MANTENIMIENTO Y MEJORAMIENTO DE LA PISTA DE PATINAJE DEL MUNICIPIO DE VILLANUEVA, CASANARE."**

INFORME MENSUAL DE OBRA
CONTRATO DE OBRA N° 280 DE 2026

FECHA DE PRESENTACIÓN:	27 de julio de 2026
TIPO DE INFORME:	Informe mensual de obra No 2
PERIODO DEL INFORME:	26 de junio de 2026 al 25 de julio de 2026

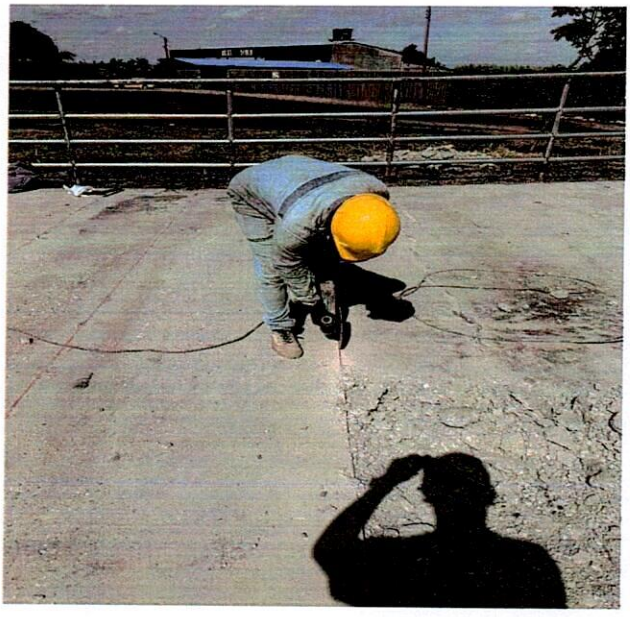
1.1.1 Limpieza, raspado y lavado de placa en concreto existente de escenarios deportivos.

Se realizó la limpieza de la placa de concreto existente de la pista como actividad previa a la aplicación del recubrimiento acrílico. Inicialmente se realizó el barrido y retiro de residuos sólidos, material particulado, hojas, polvo, arena y demás elementos que pudiesen afectar las condiciones de adherencia.

Posteriormente, se ejecutó el raspado mecánico y manual de la superficie con el fin de remover residuos de partículas sueltas, manchas de grasa y demás contaminantes presentes sobre el concreto. Durante esta labor se verificó el estado superficial de la placa.

Una vez finalizado el raspado, se realizó el lavado de la superficie mediante agua y cepillado, garantizando la eliminación de polvo residual y contaminantes remanentes hasta obtener una superficie limpia, uniforme y libre de agentes que comprometieran la adherencia de los materiales de acabado.

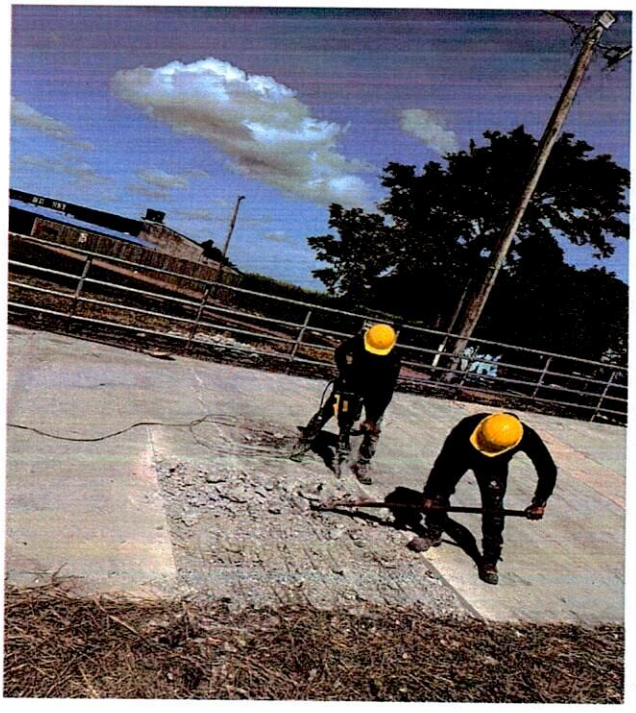
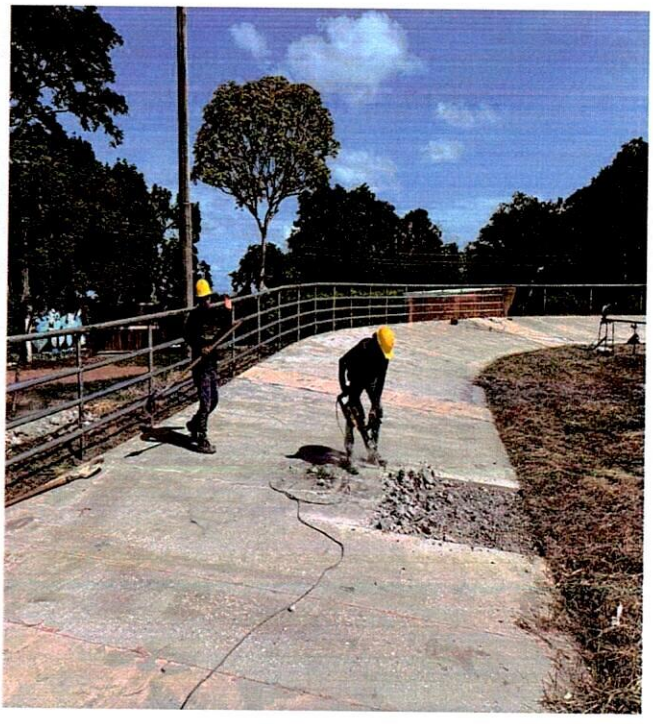
1.1.2 Corte en concreto

Se ejecutó el corte en concreto conforme a las especificaciones técnicas del proyecto en el área indicada por la supervisión, utilizando equipos adecuados para obtener cortes precisos y controlados, permitiendo la posterior ejecución de las actividades constructivas programadas en el área intervenida.

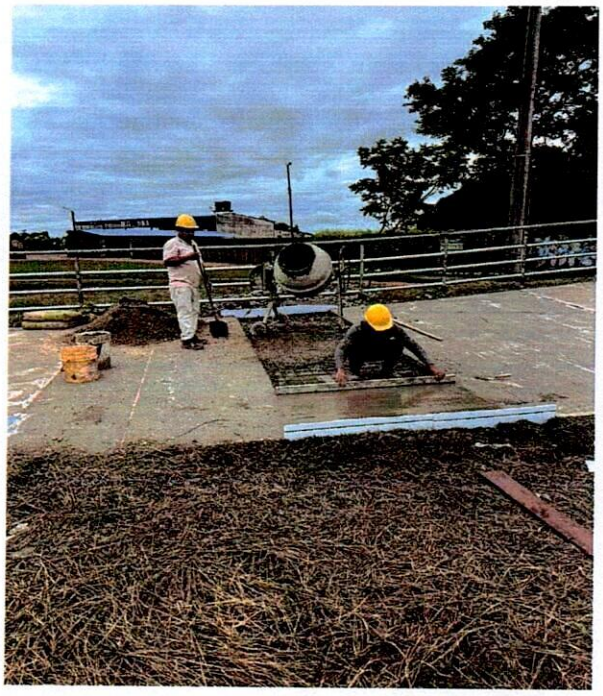
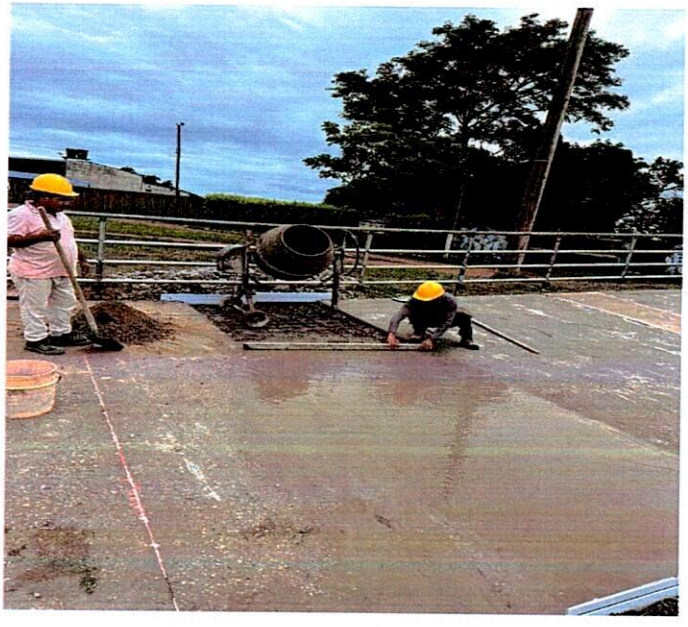
1.1.3 Demolición manual placa de piso 0.10 m prom, con retiro

Se ejecutó la demolición manual de la placa de piso de concreto existente con espesor promedio de 0,10 m, mediante el uso de herramientas manuales y equipos menores, garantizando el control de las áreas intervenidas y evitando afectaciones a las estructuras adyacentes. La actividad incluyó la demolición, cargue, retiro y disposición final del material producto de la demolición en sitios indicados por la supervisión, dejando el área limpia y así continuar con la ejecución de las actividades posteriores contempladas contractualmente.

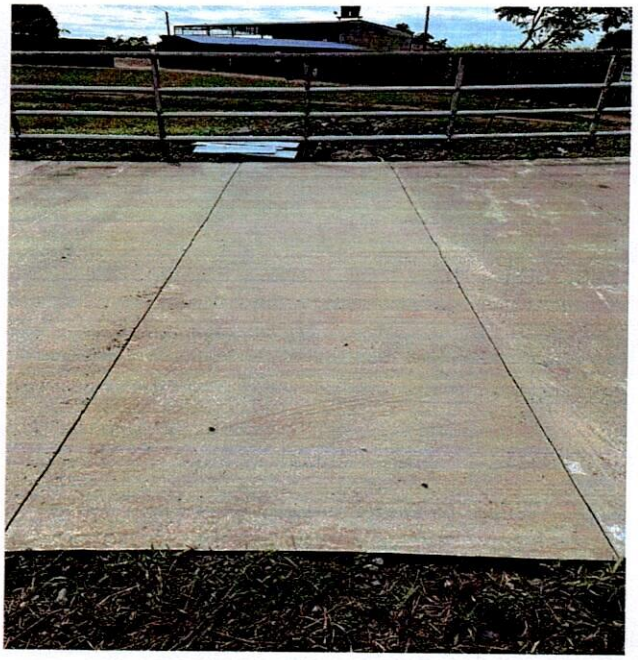
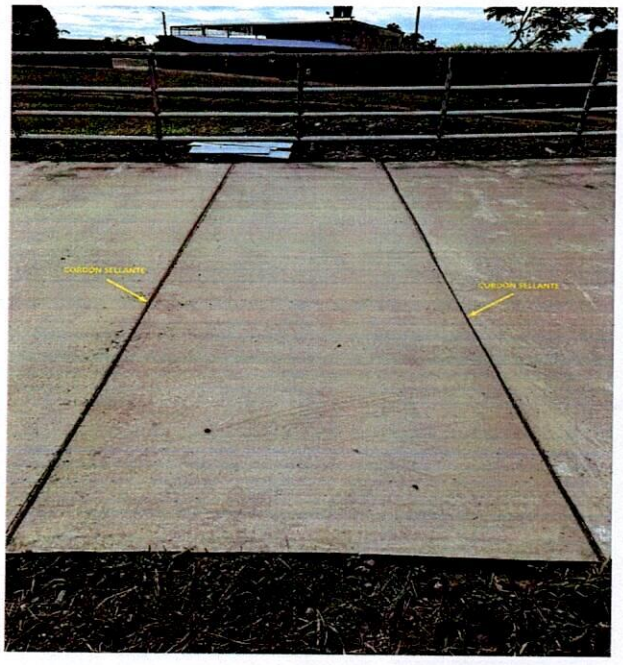
1.1.4 Placa base en concreto 3000 psi e=0.10 m reforzada con malla Q-5 de 6 mm

Se construyó placa base en concreto de 3.000 psi con espesor de 0,10 m, reforzada con malla electrosoldada Q-5 de 6 mm, incluyendo suministro de materiales, colocación del refuerzo, fundida, acabado y curado, conforme a las especificaciones técnicas contractuales.

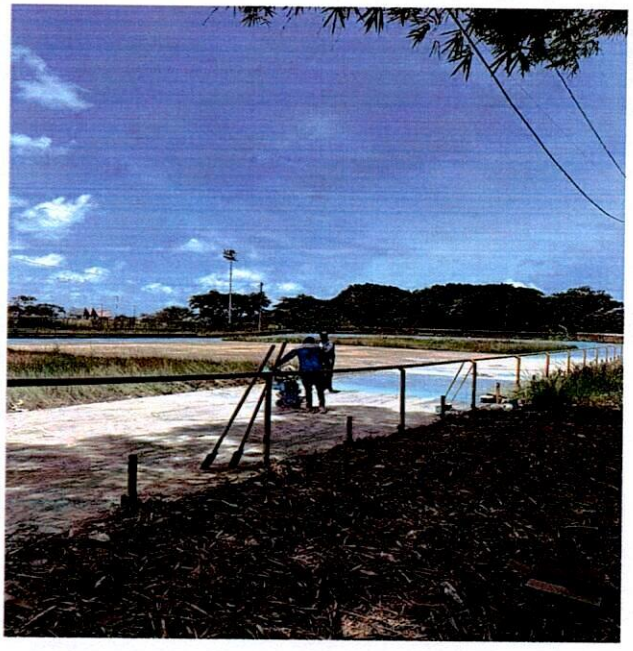
1.1.5 Junta de dilatacion de 10 mm x 10 mm (Cortada, inducida y sellada)

Se realizó la conformación de juntas de dilatación de 10 mm x 10 mm en el área donde se procedió a fundir la placa base en concreto conforme al *ítem 1.1.4*, mediante corte e inducción controlada de la superficie, de acuerdo con la modulación y ubicación establecidas e indicadas por la supervisión. Posteriormente, se realizó la limpieza de la junta y la aplicación de material sellante adecuado, garantizando la absorción de movimientos por contracción y dilatación, evitando la aparición de fisuras no controladas y contribuyendo a la durabilidad de la estructura.

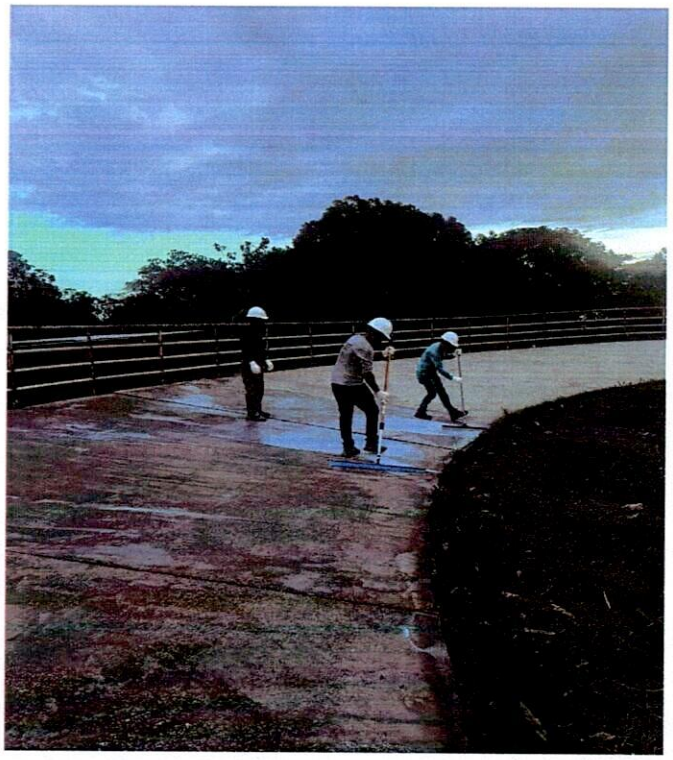
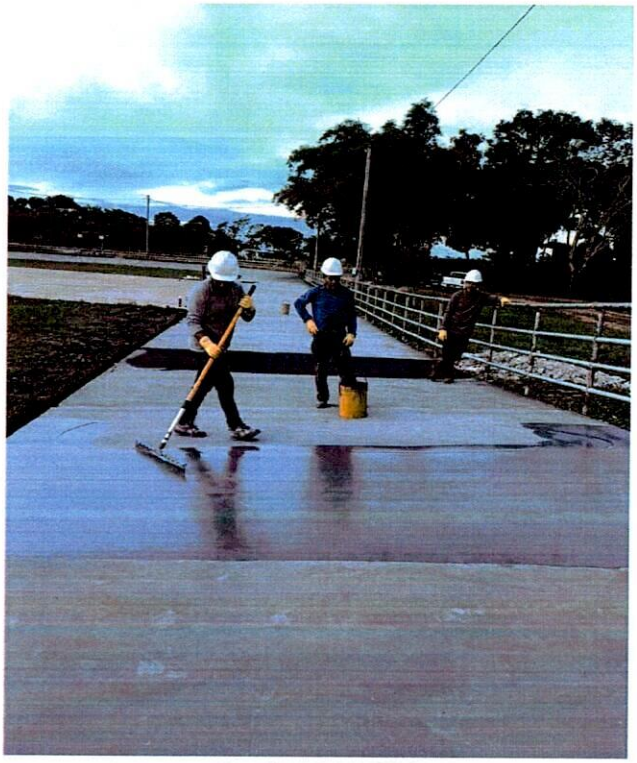
1.1.6 Destronque piso concreto y terminado con sellador + cera polimerica

Para la ejecución de la presente actividad se empleó equipo especializado para el pulido mecánico de superficies de concreto, con el fin de remover el recubrimiento existente, así como cualquier material o elemento adherido a la losa. Este proceso permitió la obtención de una superficie uniforme, nivelada y libre de contaminantes, garantizando condiciones óptimas para la correcta adherencia y desarrollo de la actividad subsiguiente.

Posteriormente, se realizó la aplicación de sellador protector, seguido de la aplicación de cera polimérica de alto desempeño, con el fin de mejorar la resistencia al desgaste, reducir la absorción de humedad y proporcionar un acabado uniforme, durable y de fácil mantenimiento

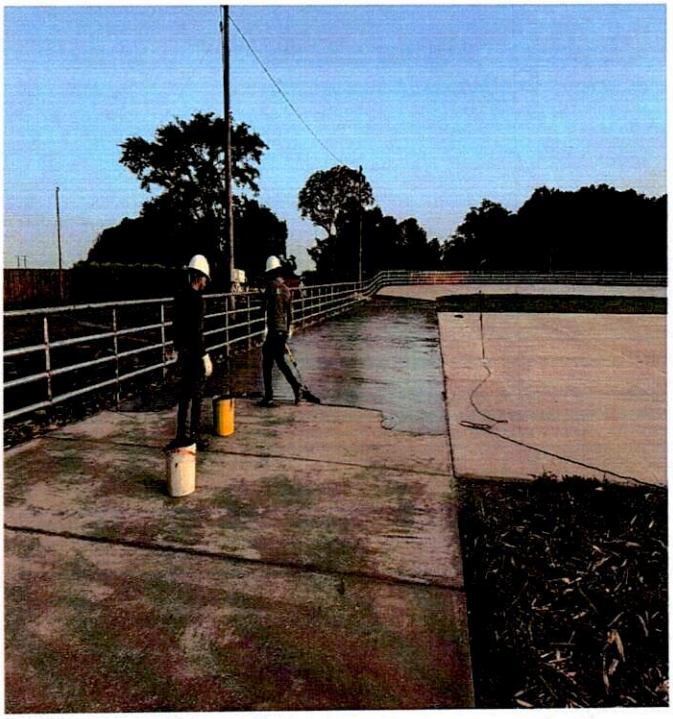
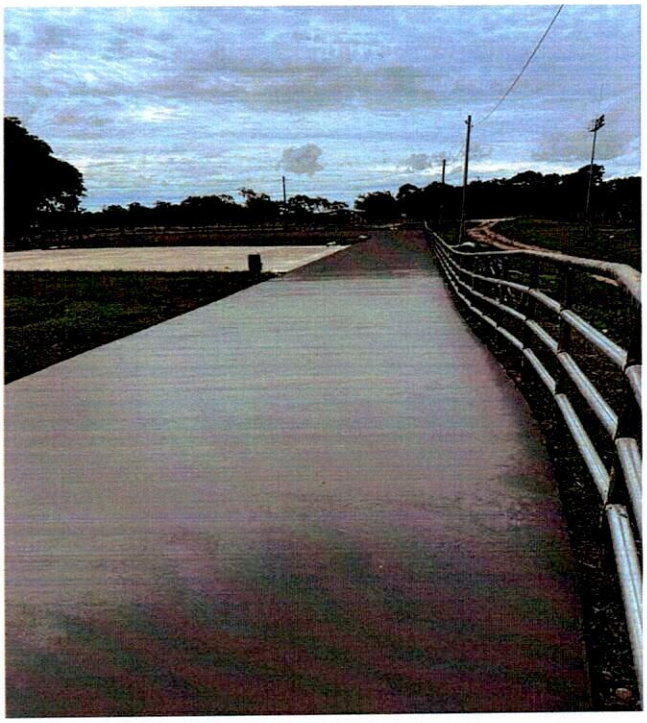
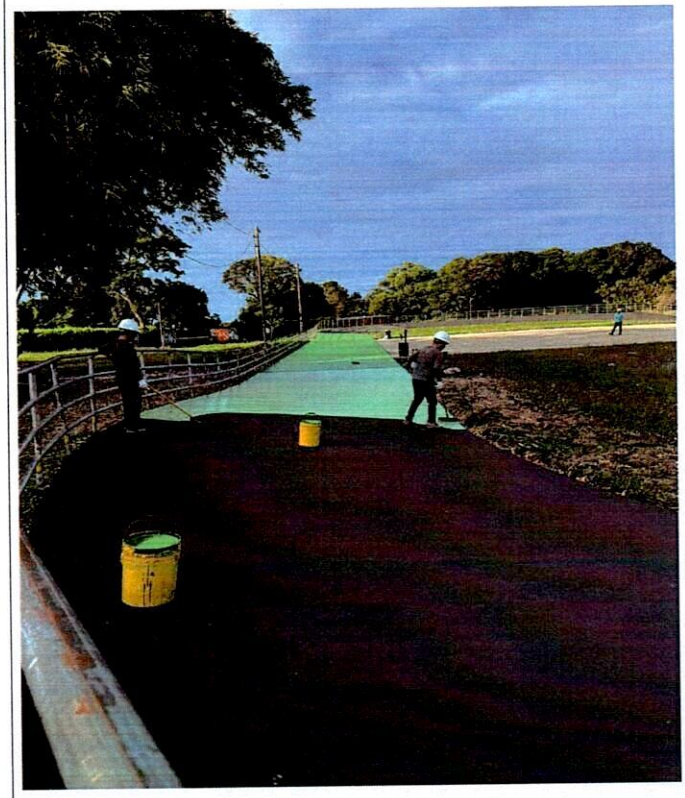
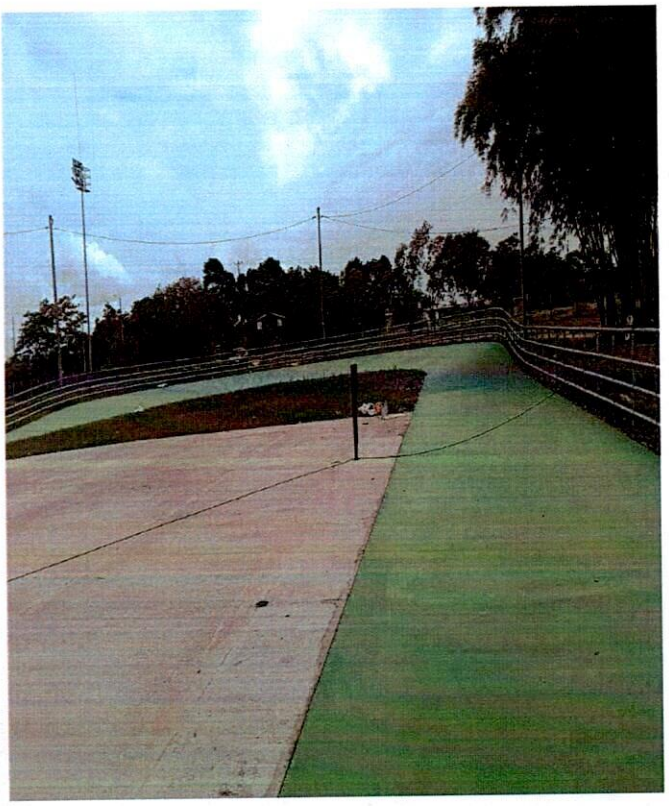
1.1.7 Recubrimiento acrilico para piso en concreto de canchas deportivas (2 capas sellado + 2 capas base + 1 capa imprimante). Incluye demarcación.

Para la ejecución de la actividad se llevó a cabo la instalación del sistema de recubrimiento acrílico mediante la aplicación secuencial de las capas que lo componen. Inicialmente, se aplicó una (1) capa de imprimante, con el propósito de mejorar la adherencia entre la superficie de la losa de concreto y el sistema sintético a implementar. Posteriormente, se procedió con la aplicación de una (1) capa de resina acrílica, la cual permitió el sellado de porosidades existentes y la corrección de irregularidades superficiales, contribuyendo a la nivelación de la placa.

A continuación, se aplicaron dos (2) capas base de acabado en el color definido por la supervisión técnica, respetando tiempos de secado de aproximadamente 24 horas entre cada aplicación, con el fin de garantizar una adecuada uniformidad cromática y desempeño del recubrimiento.

Finalmente, se realizó la demarcación de la superficie conforme a las especificaciones de los deportes a practicar, cumpliendo con los lineamientos técnicos establecidos.

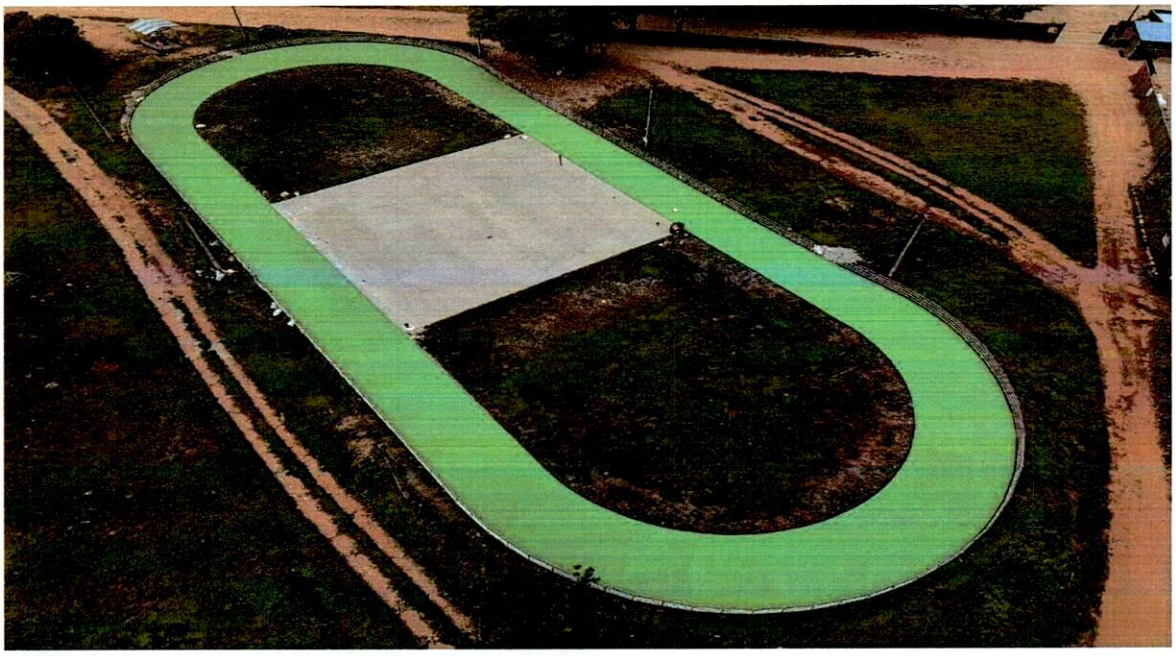
1.2.2 Tubo cerramiento galvanizado 2" x 1.9 mm. Incluye pintura. Suministro e Instal.

Se realizó el suministro e instalación de tubo galvanizado de 2" de diámetro y espesor de 1,9 mm para la conformación de hiladas adicionales a la estructura del cerramiento existente, de acuerdo con las dimensiones, lineamientos y especificaciones establecidas en el contrato. La actividad incluyó el corte, instalación, nivelación, fijación y soldadura de los elementos metálicos requeridos, garantizando la estabilidad y resistencia de la estructura. Posteriormente, se efectuó la preparación de las superficies intervenidas y la aplicación del sistema de pintura de protección y acabado, asegurando la adecuada protección contra la corrosión y las condiciones ambientales.
