PLAN DE GESTIÓN DEL RIESGO DE DESASTRES DE ENTIDADES PÚBLICAS Y PRIVADAS

CONTRATO N° 3232 DE 2023 "CONTRATAR LAS OBRAS Y ACTIVIDADES COMPLEMENTARIAS DEL VELÓDROMO UBICADO EN EL PARQUE METROPOLITANO EL PORVENIR (GIBRALTAR), EN LA LOCALIDAD DE KENNEDY EN BOGOTÁ"

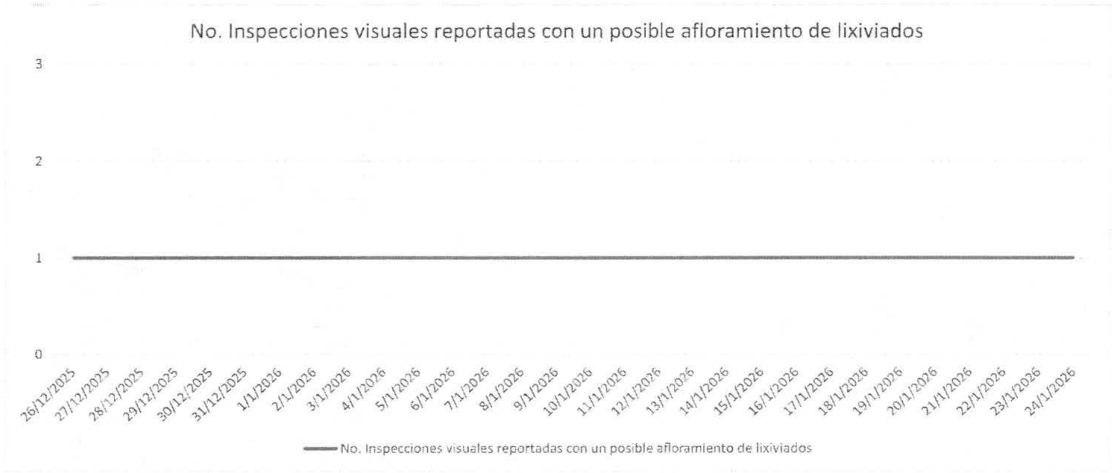
Nº	ESCENARIO DE RIESGO	RESULTADOS DE MONITOREO				
		PARÁMETRO	No. Inspecciones visuales reportadas con un posible afloramiento de lixiviados			
		FECHA	HORA DE MONITOREO	VALOR	NIVEL DE AMENAZA	OBSERVACIÓN
		15/1/2026	NA	1	ALTO	Se evidencia mezcla agua subterránea, agua lluvia y lixiviados en zonas excavadas del túnel de acceso principal, apoyo a la competición y adminsitrativo; en dados de cimentación, se evidencia agua lluvia.
		16/1/2026	NA	1	MEDIO	
		17/1/2026	NA	1	MEDIO	Se evidencia mezcla agua subterránea y lixiviados en zonas excavadas del túnel de acceso principal, apoyo a la competición y adminsitrativo
		19/1/2026	NA	1	ALTO	
		20/1/2026	NA	1	MEDIO	
		21/1/2026	NA	1	MEDIO	
		22/1/2026	NA	1	MEDIO	
		23/1/2026	NA	1	MEDIO	
		24/1/2026	NA	1	MEDIO

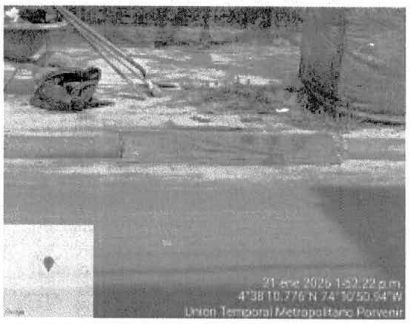
4. Protección de sumideros y pozos pluviales carrera 91

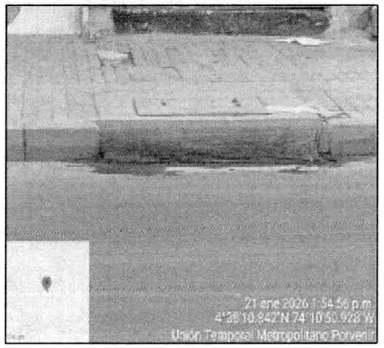
UNIÓN TEMPORAL METROPOLITANO PORVENIR	REGISTRO MANTENIMIENTOS ESTRUCTURAS HIDRÁULICAS (SUMIDEROS, CÁRCAMOS, SEDIMENTADOR)			CÓDIGO: SC-003-308 FECHA: 29/03/2024	
N°	FECHA	UBICACIÓN	ESTRUCTURA HIDRÁULICA	ESTADO INICIAL	ACTIVIDADES DE MANTENIMIENTO	REGISTRO FOTOGRÁFICO
1	21/01/2026	Calle 49 Sur # 92-11	SUMIDERO	Sumidero lateral, con sedimentos, no se evidencia presencia de olores	Protección con polisombra azul	
2	21/01/2026	Sin dirección, costado parque	SUMIDERO	Sumidero lateral, con sedimentos y residuos sólifos, se evidencia presencia de olores	Protección con polisombra azul

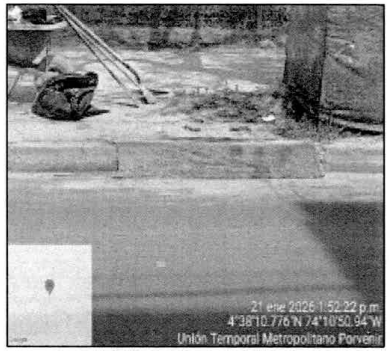
UNIÓN TEMPORAL METROPOLITANO PORVENIR	REGISTRO MANTENIMIENTOS ESTRUCTURAS HIDRÁULICAS (SUMIDEROS, CÁRCAMOS, SEDIMENTADOR)			CÓDIGO: SC-003-308 FECHA: 29/03/2024	
N°	**FECHA**	**UBICACIÓN**	**ESTRUCTURA HIDRÁULICA**	**ESTADO INICIAL**	**ACTIVIDADES DE MANTENIMIENTO**	**REGISTRO FOTOGRÁFICO**
3	21/01/2026	Calle 49 Sur # 91-21	SUMIDERO	Sumidero lateral, con sedimentos, no se evidencia presencia de olores	Protección con polisombra azul	
4	21/01/2026	Calle 49 Sur # 91A-07	SUMIDERO	Sumidero lateral, con sedimentos y residuos sólifos, se evidencia presencia de olores	Protección con polisombra azul

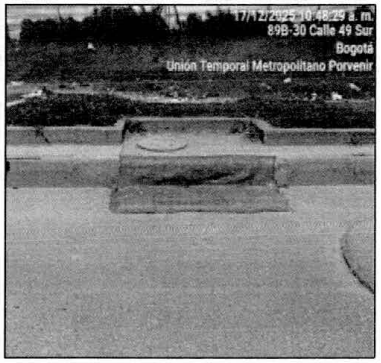
UNIÓN TEMPORAL METROPOLITANO PORVENIR			REGISTRO MANTENIMIENTOS ESTRUCTURAS HIDRÁULICAS (SUMIDEROS, CÁRCAMOS, SEDIMENTADOR)			CÓDIGO: SC-003-308 FECHA: 29/03/2024
N°	**FECHA**	**UBICACIÓN**	**ESTRUCTURA HIDRÁULICA**	**ESTADO INICIAL**	**ACTIVIDADES DE MANTENIMIENTO**	**REGISTRO FOTOGRÁFICO**
5	21/01/2026	Carrera 91 # 49Sur -05	SUMIDERO	Sumidero lateral, con sedimentos, no se evidencia presencia de olores	Protección con polisombra azul	
6	21/01/2026	Carrera 91 # 49Sur -30	SUMIDERO	Sumidero de tipo convencional, con presencia de residuos, sin evidencia de olores	Protección con polisombra azul

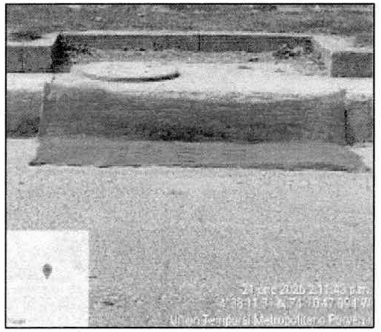
UNIÓN TEMPORAL METROPOLITANO PORVENIR	REGISTRO MANTENIMIENTOS ESTRUCTURAS HIDRÁULICAS (SUMIDEROS, CÁRCAMOS, SEDIMENTADOR)			CÓDIGO: SC-003-308 FECHA: 29/03/2024	
N°	**FECHA**	**UBICACIÓN**	**ESTRUCTURA HIDRÁULICA**	**ESTADO INICIAL**	**ACTIVIDADES DE MANTENIMIENTO**	**REGISTRO FOTOGRÁFICO**
7	21/01/2026	Carrera 91 # 49Sur -30	SUMIDERO	Sumidero tipo convencional y lateral, con presencia de sedimentos y sin evidencia de olores	Protección con polisombra azul	
8	21/01/2026	Carrera 91 # 49Sur -30	SUMIDERO	Sumidero tipo convencional y lateral, sin presencia de sedimentos y sin evidencia de olores	Protección con polisombra azul

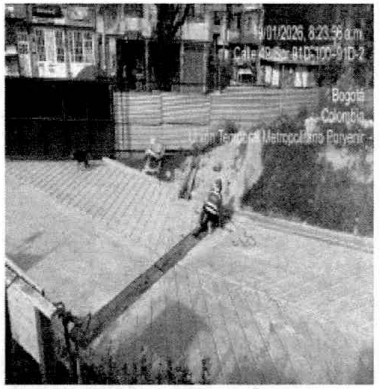
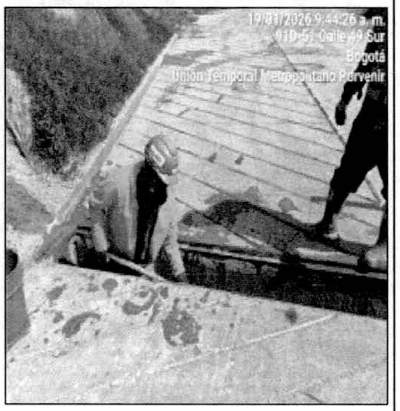
UNIÓN TEMPORAL METROPOLITANO PORVENIR			REGISTRO MANTENIMIENTOS ESTRUCTURAS HIDRÁULICAS (SUMIDEROS, CÁRCAMOS, SEDIMENTADOR)			CÓDIGO: SC-003-308 FECHA: 29/03/2024
N°	**FECHA**	**UBICACIÓN**	**ESTRUCTURA HIDRÁULICA**	**ESTADO INICIAL**	**ACTIVIDADES DE MANTENIMIENTO**	**REGISTRO FOTOGRÁFICO**
9	30/12/2025	Carrera 91 # 49 Sur- 51	SUMIDERO	Sumidero tipo convencional y lateral,con presencia de sedimentos y sin evidencia de olores	Protección con polisombra azul	
10	21/01/2026	Carrera 91 # 49 Sur- 51	SUMIDERO	Sumidero tipo convencional y lateral,con presencia de sedimentos y sin evidencia de olores	Protección con polisombra azul

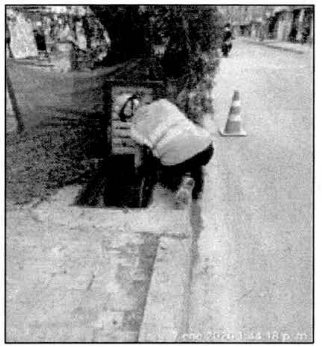
UNIÓN TEMPORAL METROPOLITANO PORVENIR			REGISTRO MANTENIMIENTOS ESTRUCTURAS HIDRÁULICAS (SUMIDEROS, CÁRCAMOS, SEDIMENTADOR)			CÓDIGO: SC-003-308 FECHA: 29/03/2024
N°	**FECHA**	**UBICACIÓN**	**ESTRUCTURA HIDRÁULICA**	**ESTADO INICIAL**	**ACTIVIDADES DE MANTENIMIENTO**	**REGISTRO FOTOGRÁFICO**
13	7/01/2026	Calle 49 Sur #92A	POZOS DE RED PLUVIAL CARRERA 91 y calle 49 Sur	Acumulación de aproximadamente 20 cm de lámina de lodos	Retiro de lodos

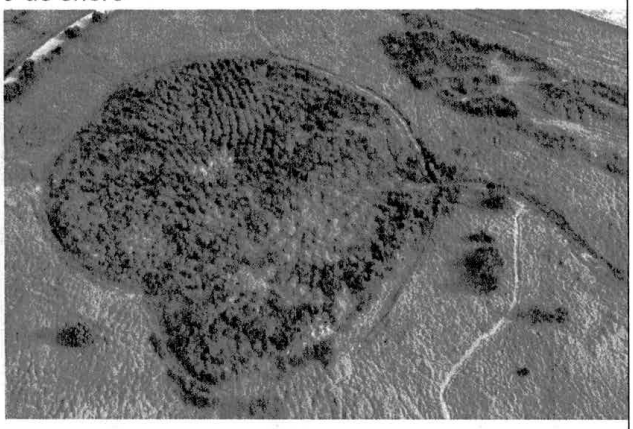
13 de enero

1. Soportes de ejecución de acciones de reducción del riesgo ER04: Verificación de estado del área de acopio de material para reconformación

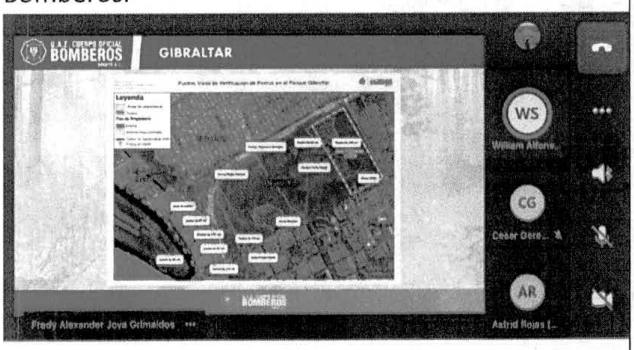
15 de enero

15 de enero: Recorrido perimetral del polígono de intervención del proyecto para identificar acciones de reducción de pastizales y mitigación de riesgos de incendios forestales, con el cuerpo de Bomberos.

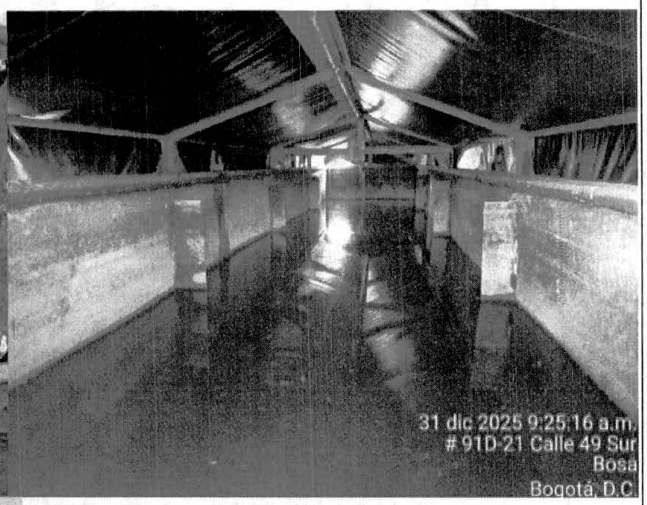
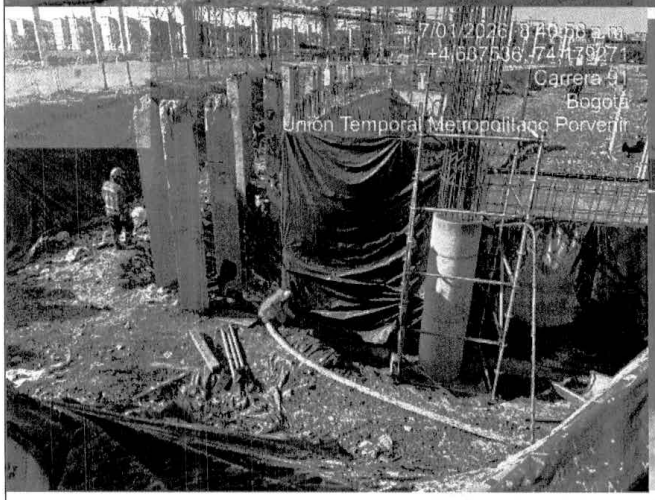
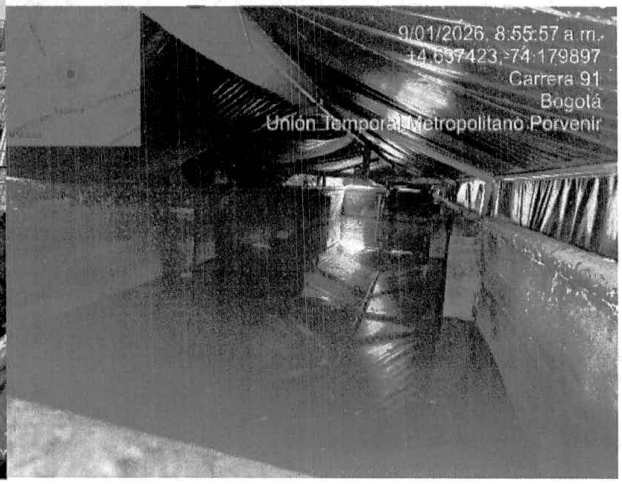
1. Soportes de ejecución de acciones de reducción del riesgo ER07 y ER14: Inspecciones visuales del área de intervención para identificación de posible afloramiento de lixiviados y disposición de elementos de contención, como medida preventiva

2. Activación de bombas para manejo de lixiviados y contención en catch tank o isotanques

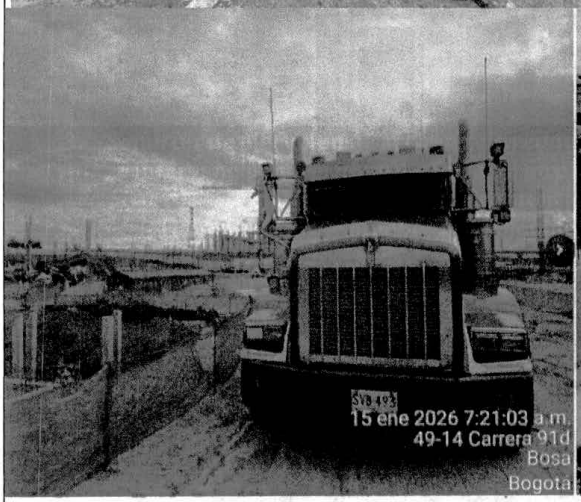
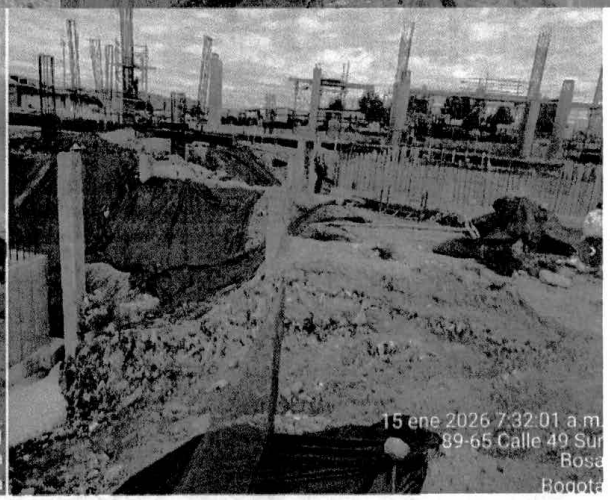
3. Soportes de ejecución de acciones de reducción del riesgo ER07 y ER14: Inspecciones visuales del área de intervención para identificación de posible afloramiento de lixiviados y disposición de elementos de contención, como medida preventiva

4. Activación de bombas para manejo de lixiviados y contención en catch tank o isotanques

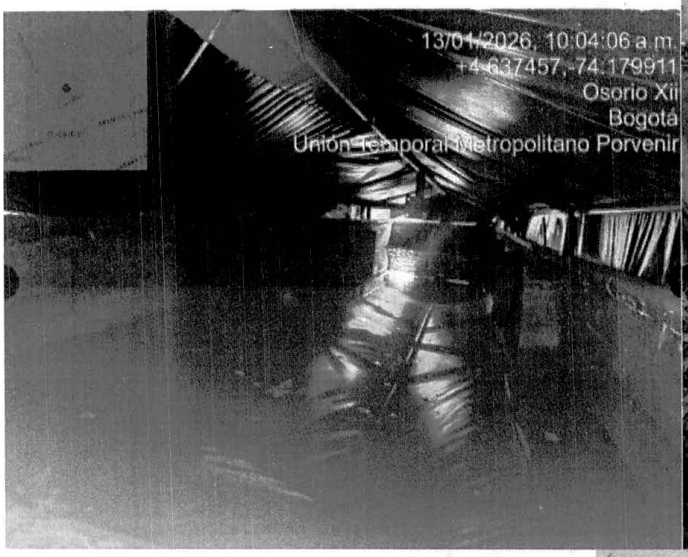
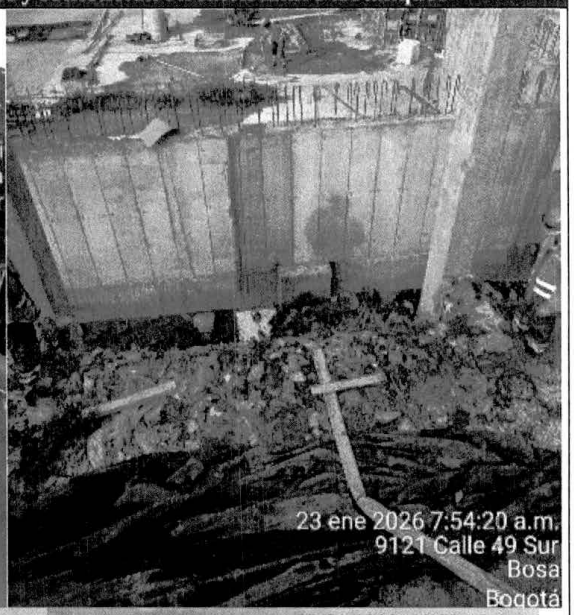
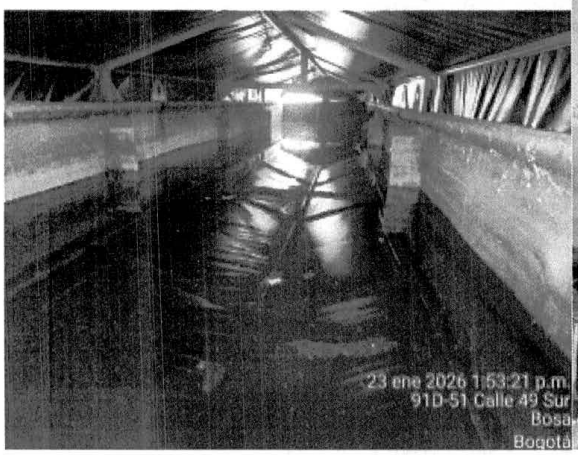
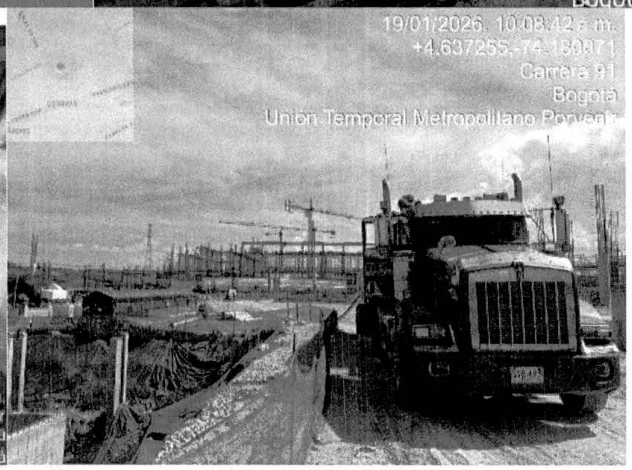
1. Soportes de ejecución de acciones de reducción del riesgo ER07 y ER14: Inspecciones visuales del área de intervención para identificación de posible afloramiento de lixiviados y disposición de elementos de contención, como medida preventiva

2. Activación de bombas para manejo de lixiviados y contención en catch tank o isotanques
