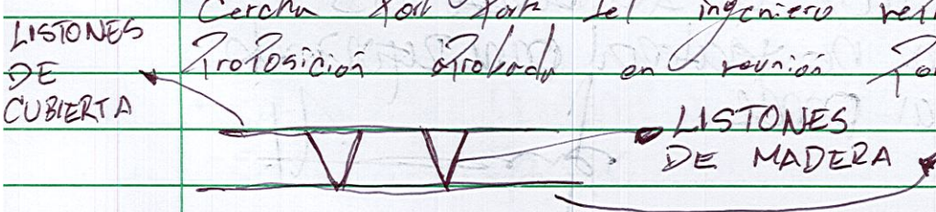
MUESCA

9/04/26 Se realiza reunión de seguimiento con todas las partes interesadas en las instalaciones, de la obra, hacen presencia personal de interventoria, infraestructura INVIMA, y en representación de la firma contratista nos presentaron el Agitado residente y el SISO, se deja constancia de las sugerencias realizadas por el ingeniero representante del invima con respecto al cambio de sistema que se viene utilizando en los uniones de atortolerado de la cubierta en cuanto de pasar de: un sistema de muesca en las uniones a un sistema de soldada y unión lateral:

Ademas se sugirió en la reunion hacer soldas en "V" hizo Cercha Rod Park del ingeniero representante del INVIMA, propuesta aprobada en reunión por interventoria

Se Procede a tomar en cuenta las sugerencias dadas y se cambia el uso del sistema que se venía implementando desde el area del lobby que está en ejecución. En cuanto a los anclajes utilizados en las uniones el ingeniero representante del inversa también sugirió adicionar varillas roscadas para pernos con tuercas, y arandelas en dichas uniones, es decir que donde exista la unión rígida de dos ó mas listones de madera debe utilizarse este sistema recomendado, toda vez que la recomendación se extendía hacia la intervención con respecto a que no se debería recibir especificaciones menores a estas.

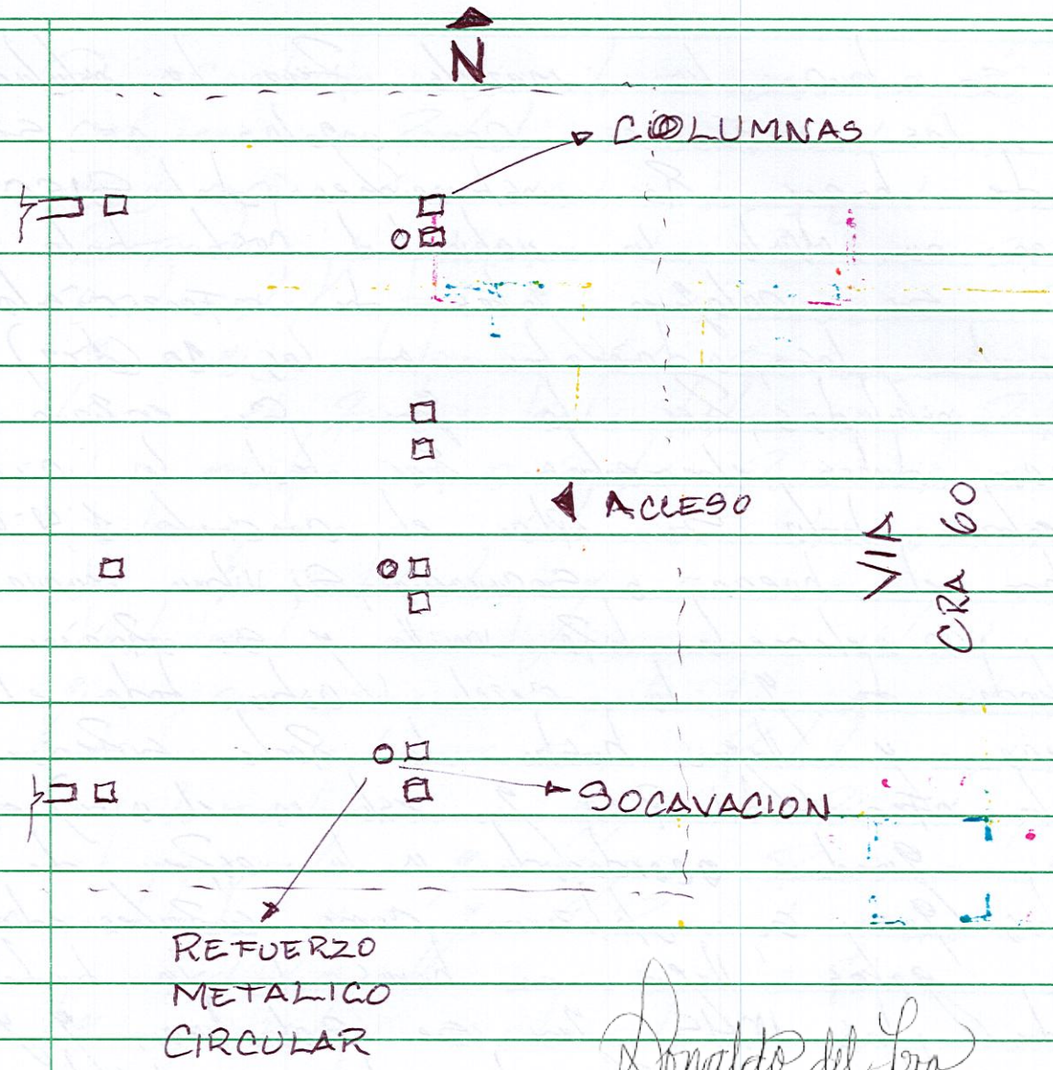
Vista en Planta.

En revisión con el ing. estructural de interventoría, se inspeccionó el avance en la intervención de las columnas del porche, evidenciando una adecuada intervención, sin embargo se observa que en la parte superior de la columna se tienen dados en concreto de menor tamaño a la sección de la columna en mampostería, con lo que se procede a indicar las siguientes acciones a realizar: 24

1. Realizar una conexión anclada de la columna a la viga existente para garantizar amarre.
2. Uniformar la sección de la columna, garantizando que el tramo en mampostería y el tramo en concreto tengan la misma dimensión esto mediante la mezcla del mortero de alta resistencia que se realice en obra.
