Bugalagrande, agosto 14 de 2026.

INFORME PRELIMINAR DE AFECTACIONES POR SISMO DEL 10 DE AGOSTO DE 2026

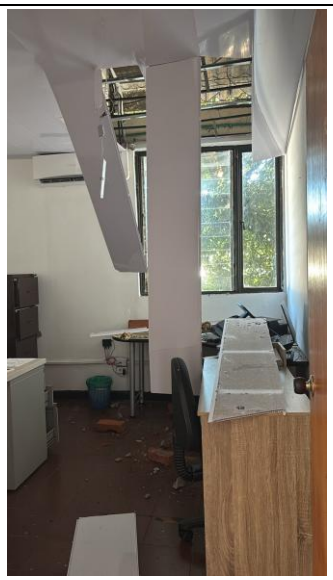
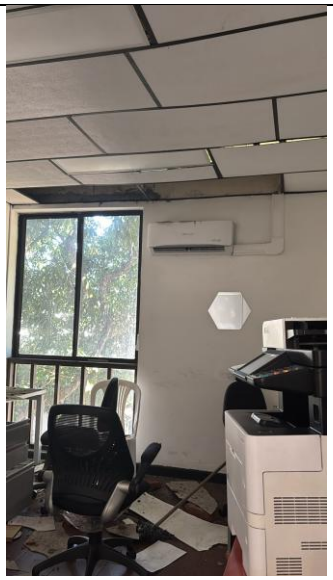
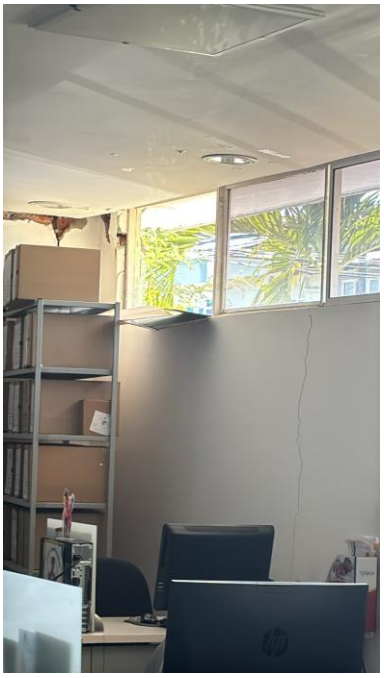
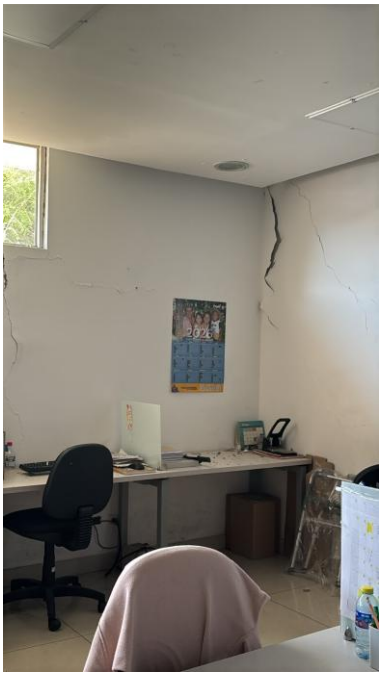
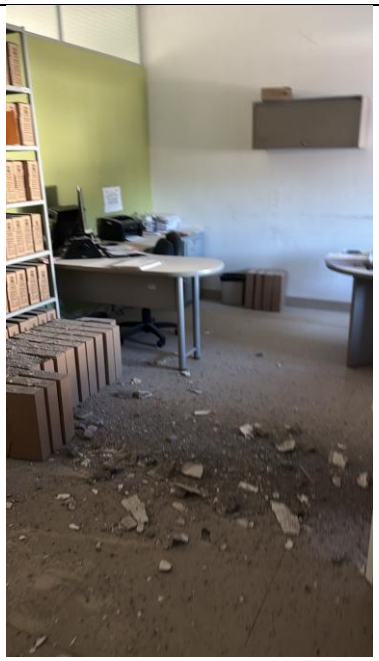
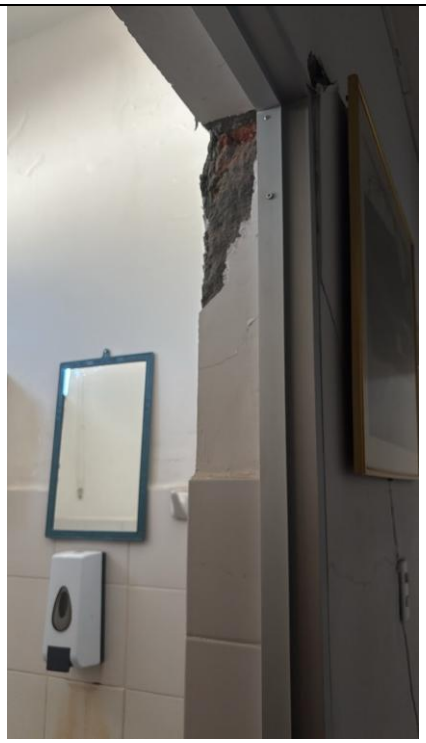
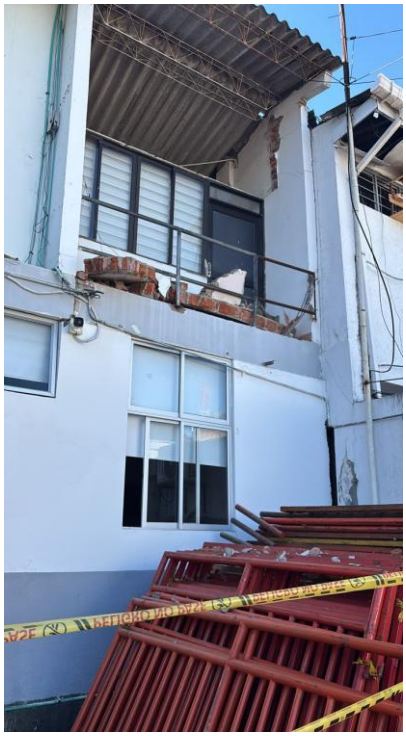
Afectaciones en el Edificio Principal de la Alcaldía Municipal

Registro fotográfico de las afectaciones	
Ubicación: Edificio Principal de la Alcaldía Municipal **Descripción de la afectación:** Se evidencian grietas significativas en muros y cielos rasos, desprendimiento de recubrimientos y daños en elementos de cubierta y mampostería, que podrían comprometer la seguridad de la edificación. Un eventual colapso podría generar lesiones a funcionarios y ciudadanos, daños a bienes y archivos públicos, e interrupción de los servicios administrativos, por lo que se requiere evaluación estructural prioritaria. **Población y sectores expuestos:** funcionarios públicos, comunidad en General.

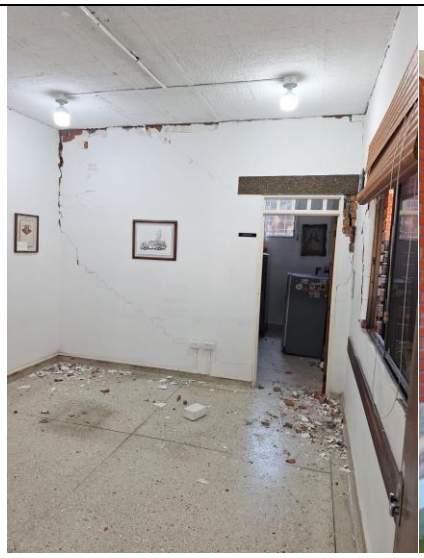
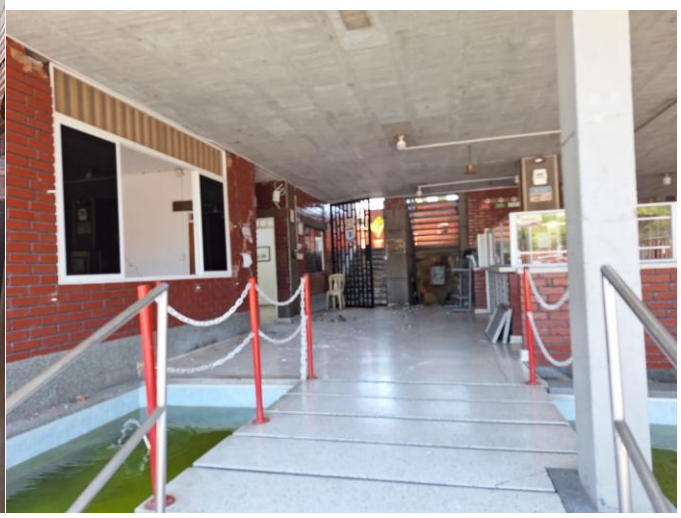
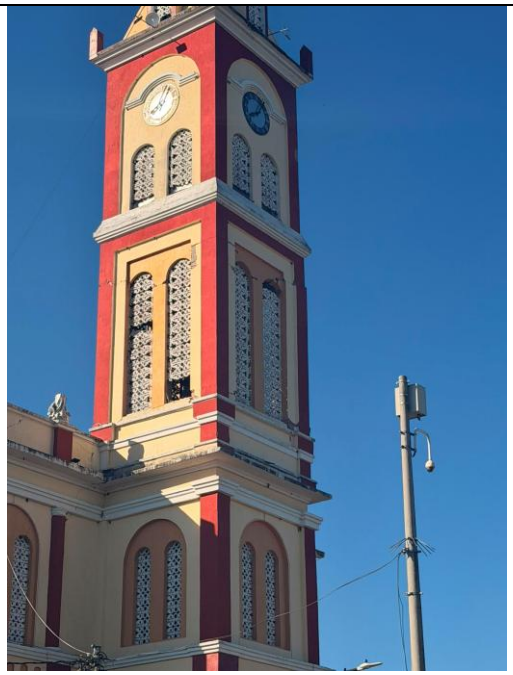
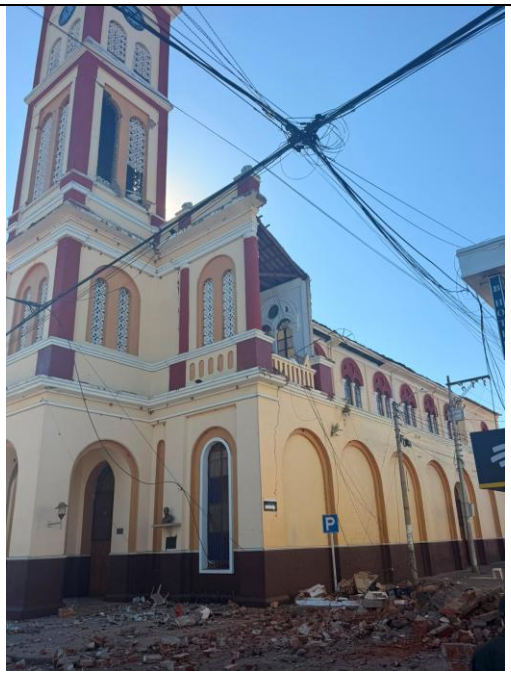
Afectaciones del Cuartel del Cuerpo de Bomberos Voluntarios de Bugalargande

Ubicación: Cuartel del Cuerpo de Bomberos Voluntarios de Bugalagrande
Descripción de la afectación: Se evidencian afectaciones ocasionadas presuntamente por el evento sísmico, consistentes en grietas verticales de consideración en muros de mampostería, fracturamiento y desprendimiento de ladrillos y mortero, así como separación en los encuentros de los elementos constructivos. Adicionalmente, se observa deformación y posible desplazamiento de elementos de la cubierta en uno de los sectores de la edificación. Las condiciones observadas podrían comprometer la estabilidad de algunos elementos de la infraestructura, por lo que se requiere evaluación por profesional especializado en estructuras, con el fin de determinar el nivel de daño, las condiciones de seguridad y las medidas de intervención, restricción de uso o rehabilitación que correspondan.
Población y sectores expuestos: Personal administrativo, voluntarios del Cuerpo de Bomberos, así como los peatones y residentes de las viviendas y establecimientos colindantes y comunidad en general por la posible afectación al servicio ante emergencias.

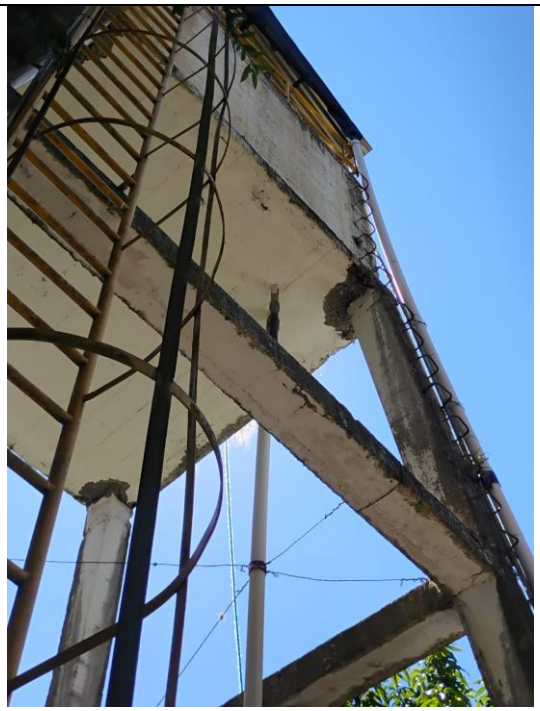
Afectaciones Iglesia San Bernabe de Bugalargande

Descripción de la afectación: La que mayor preocupación generó fue la iglesia San Bernabe ubicada en la cabecera municipal, la cual presentó el desprendimiento de parte de la mampostería de la torre en su costado sur, comprometiendo las bases de dicha estructura. El resto de la edificación, aunque permaneció en pie, presenta diversas grietas. Esta situación deberá ser evaluada por un ingeniero estructural, con el fin de determinar con mayor precisión el grado de afectación y las recomendaciones de intervención correspondientes. La principal preocupación frente a esta infraestructura radica en su posible colapso, lo cual podría generar un riesgo mayor para la comunidad en general.

En el Templo Parroquial San Bernabé se evidenció desprendimiento de elementos de mampostería de la torre en su costado sur, afectaciones visibles en la base de dicho elemento y presencia de múltiples grietas en diferentes sectores de la edificación. Estas condiciones constituyen indicios de afectación que requieren una evaluación estructural detallada, sin que la inspección visual realizada permita, por sí sola, establecer el nivel de compromiso del sistema resistente ni determinar la necesidad de una demolición.

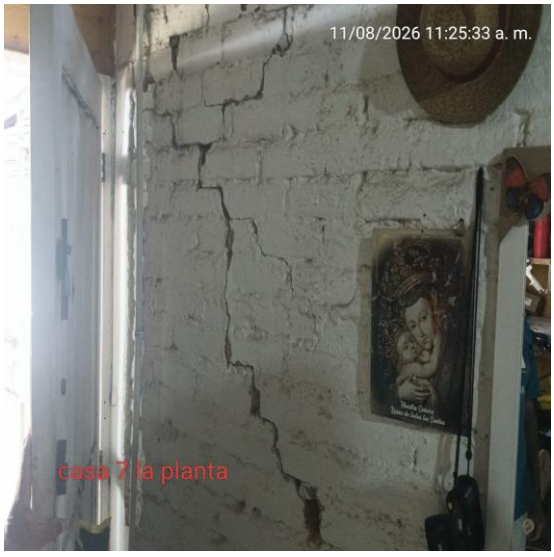
Afectación a viviendas Barrio Centro, Obrero, La Planta, Minobras, Ricaurte, Gualcoche

Ubicación: Viviendas en diferentes sectores del municipio.
Descripción de la afectación: Afectaciones preliminares en aproximadamente1.000 viviendas con daños en cubiertas, muros y elementos estructurales, algunas colapsadas y otras con riesgo de desprendimiento o colapso.

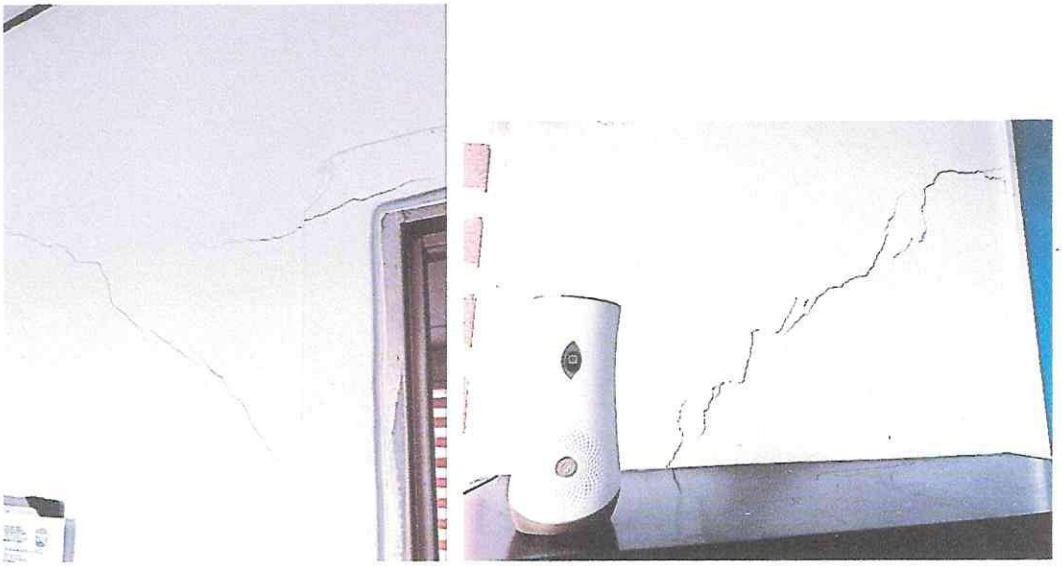
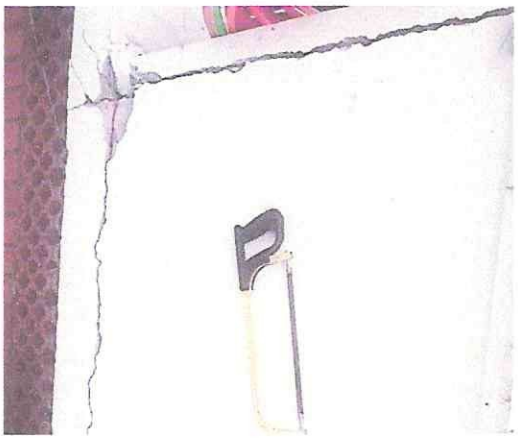
SEDE DIEGO RENGIFO SALAZAR(zona urbana)

Descripción: afectaciones en cubiertas y cielo falso en los salones 13 y 14 ubicados en piso 2. También presentan hundimiento en el piso

Descripción: presencia de grietas horizontales en piso 2

Descripción: acentuamiento de grietas en el área administrativa. (Esta situación ya cuenta con un reporte anterior y visitas técnicas, sin embargo, en este nuevo evento profundizó el problema)

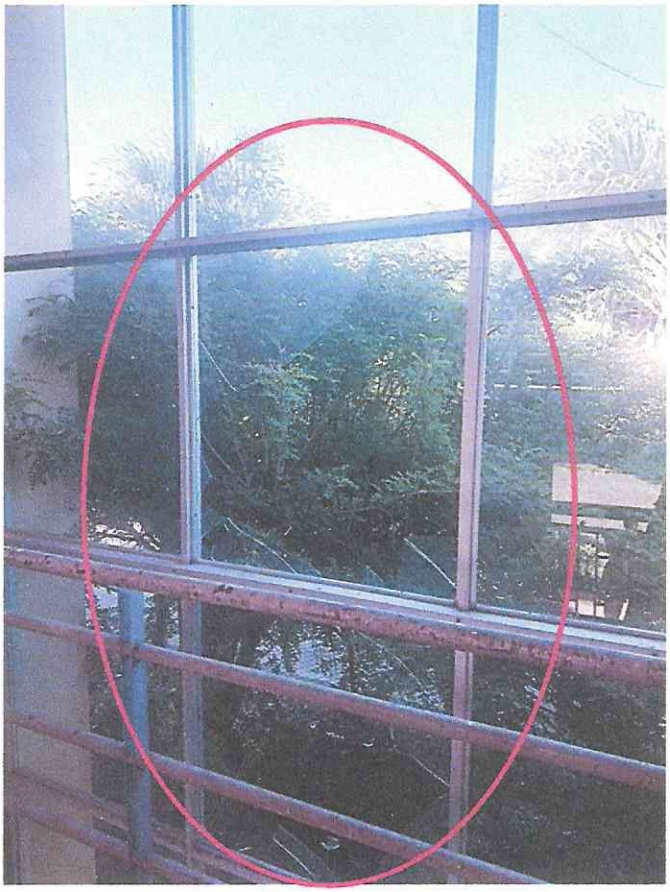
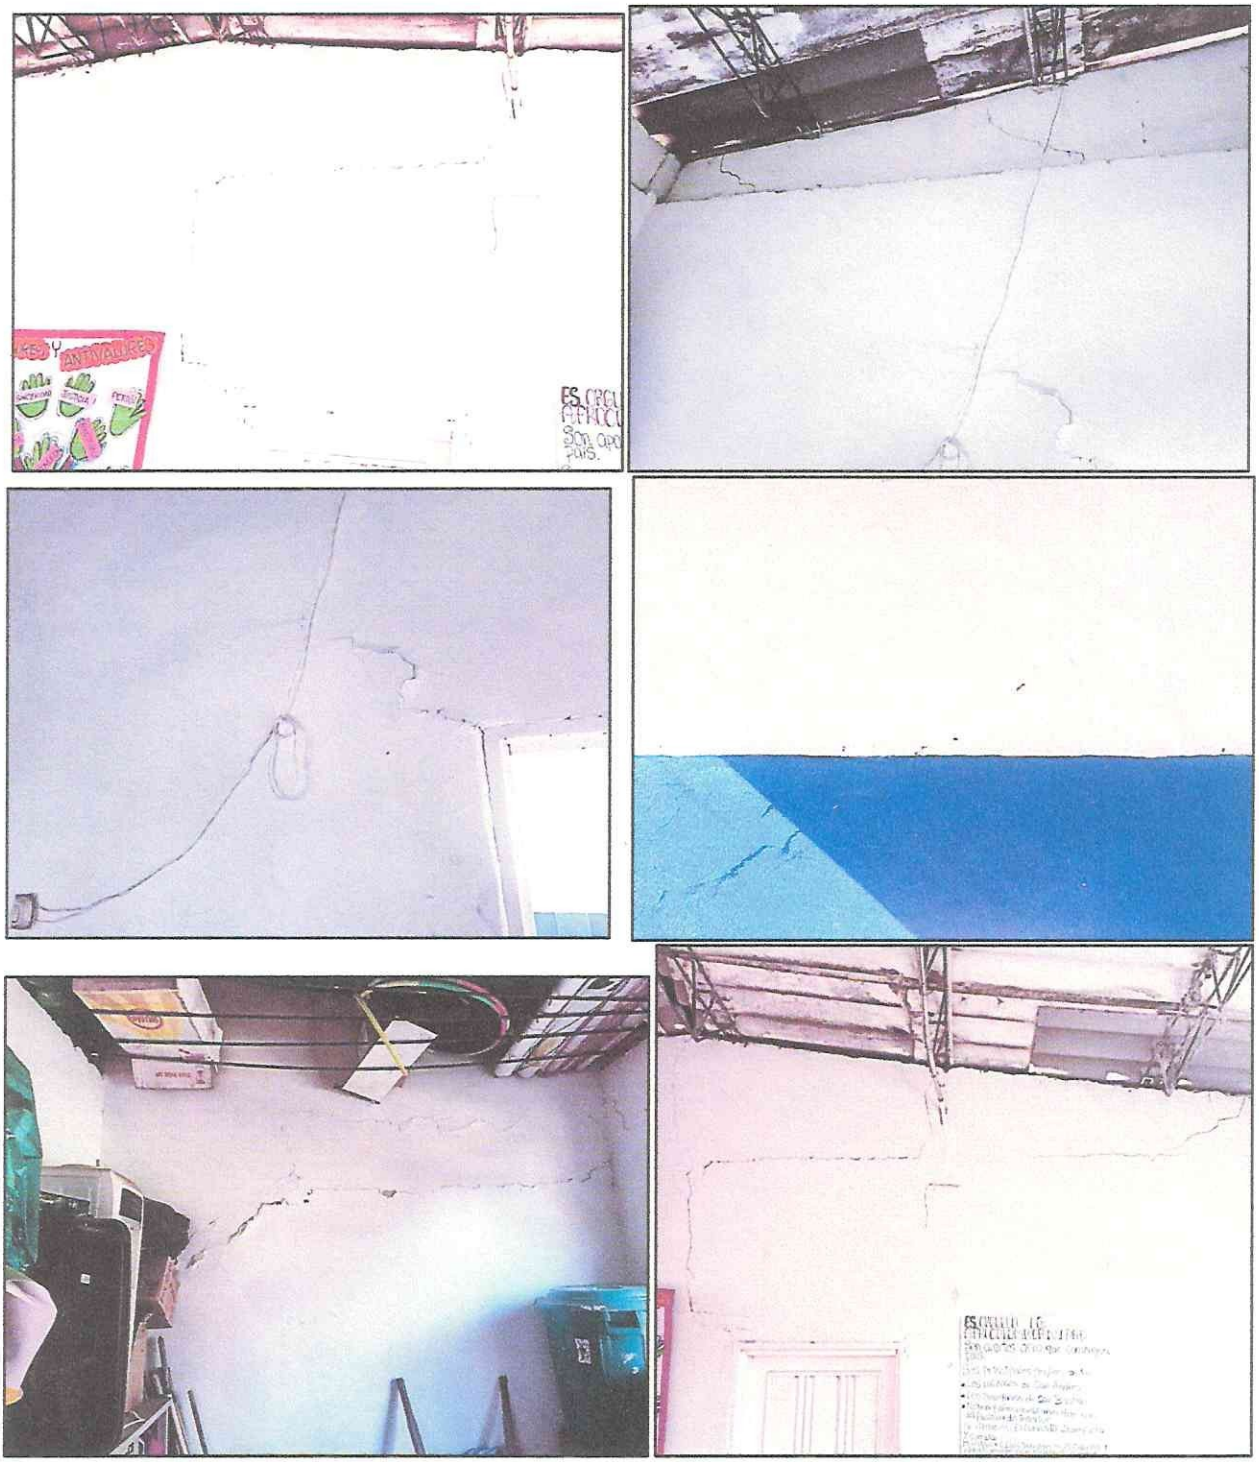
SEDE ANTONIO RICAURTE (Corregimiento de El Overo)

Descripción: Afectación a los salones A6, A7, A8 Y A9, del bloque nuevo de la sede. Desprendimiento de muros y agrietamiento en paredes y vigas.

Descripción: desprendimiento de vidrios de los ventanales

Descripción: Colapso de muro de la puerta principal (La sede se encuentra sin seguridad)

Descripción: desprendimiento de muro de la estructura principal

Descripción: presencia de grietas en paredes de los salones del bloque principal de la sede. Salones A2 a A6.

Descripción: desprendimiento de ventanas

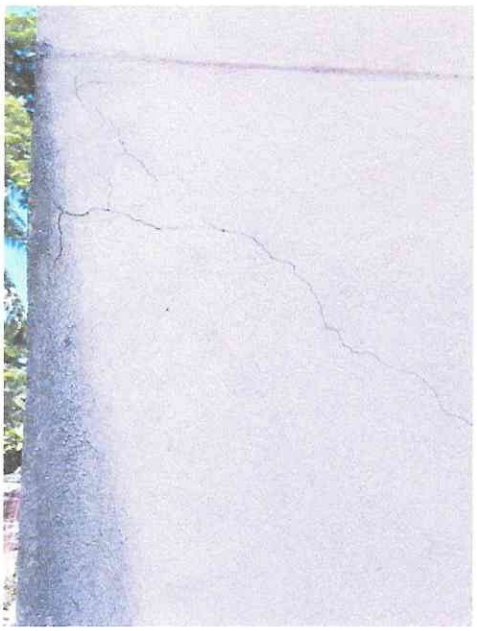
SEDE CAMILO TORRES (Corregimiento de Mestizal)

Descripción: desplazamiento de la cubierta, superposición de tejas y cielo falso afectado

Descripción: presencia de grietas en paredes de salón principal y restaurante escolar.

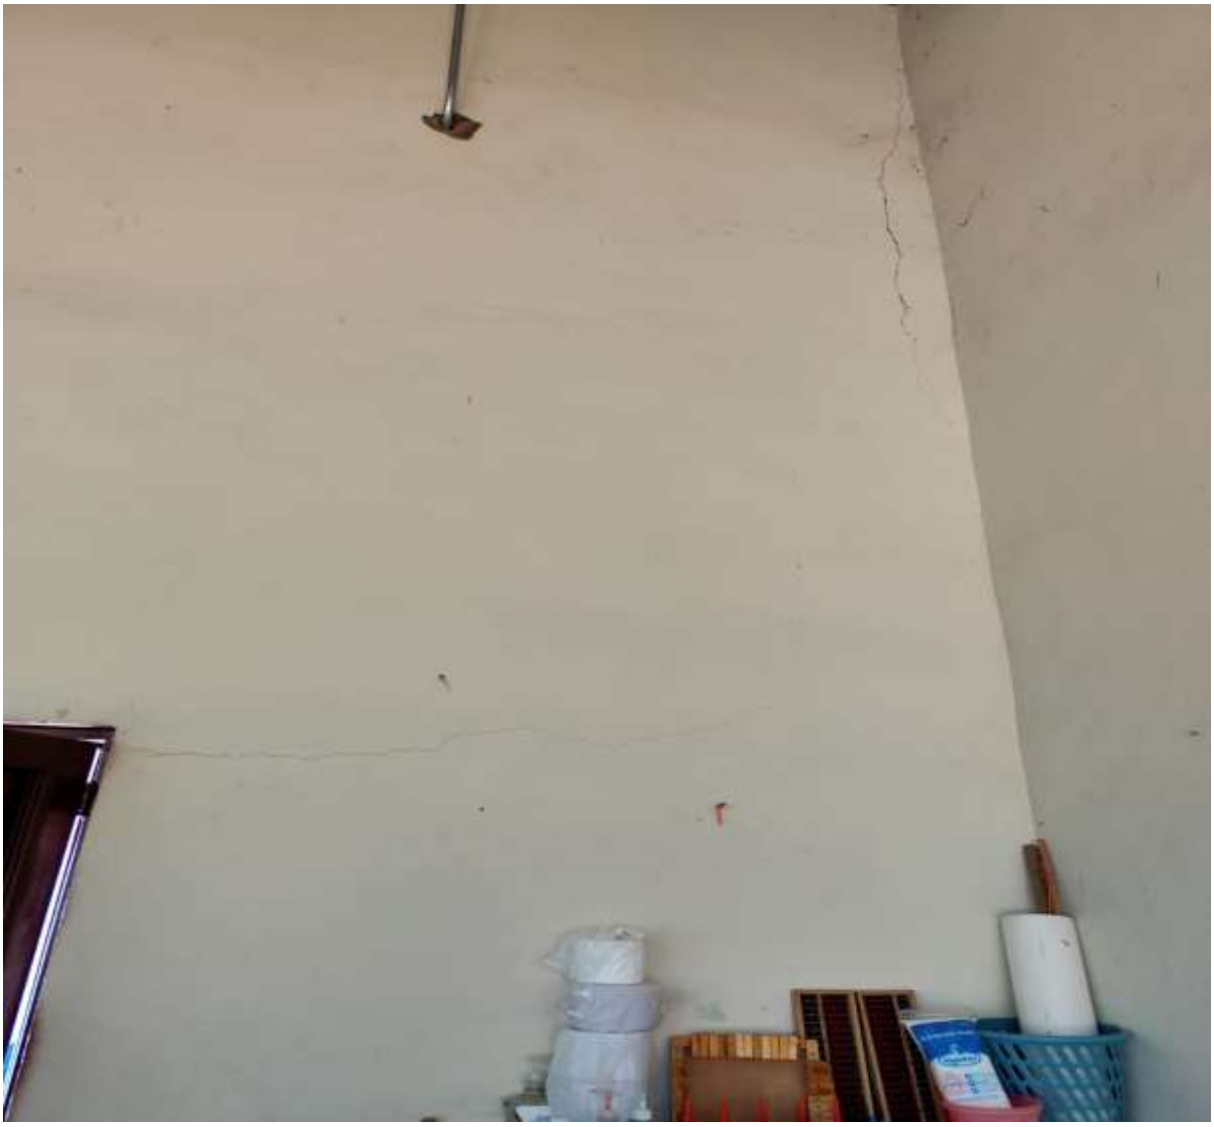
Parte costado posterior Aula Uno Sede Julio Arboleda Vereda Tetillal
