Licenciado:
MG. LEONARDO HERNANDO TORRES RODRIGUEZ
Rector Institución Educativa Miguel Ángel Martin.

INFORME DE ACTIVIDADES Y ENTREGA.

Trabajos realizados al Colegio Miguel Ángel Martin

AGOSTO 05 DEL 2026

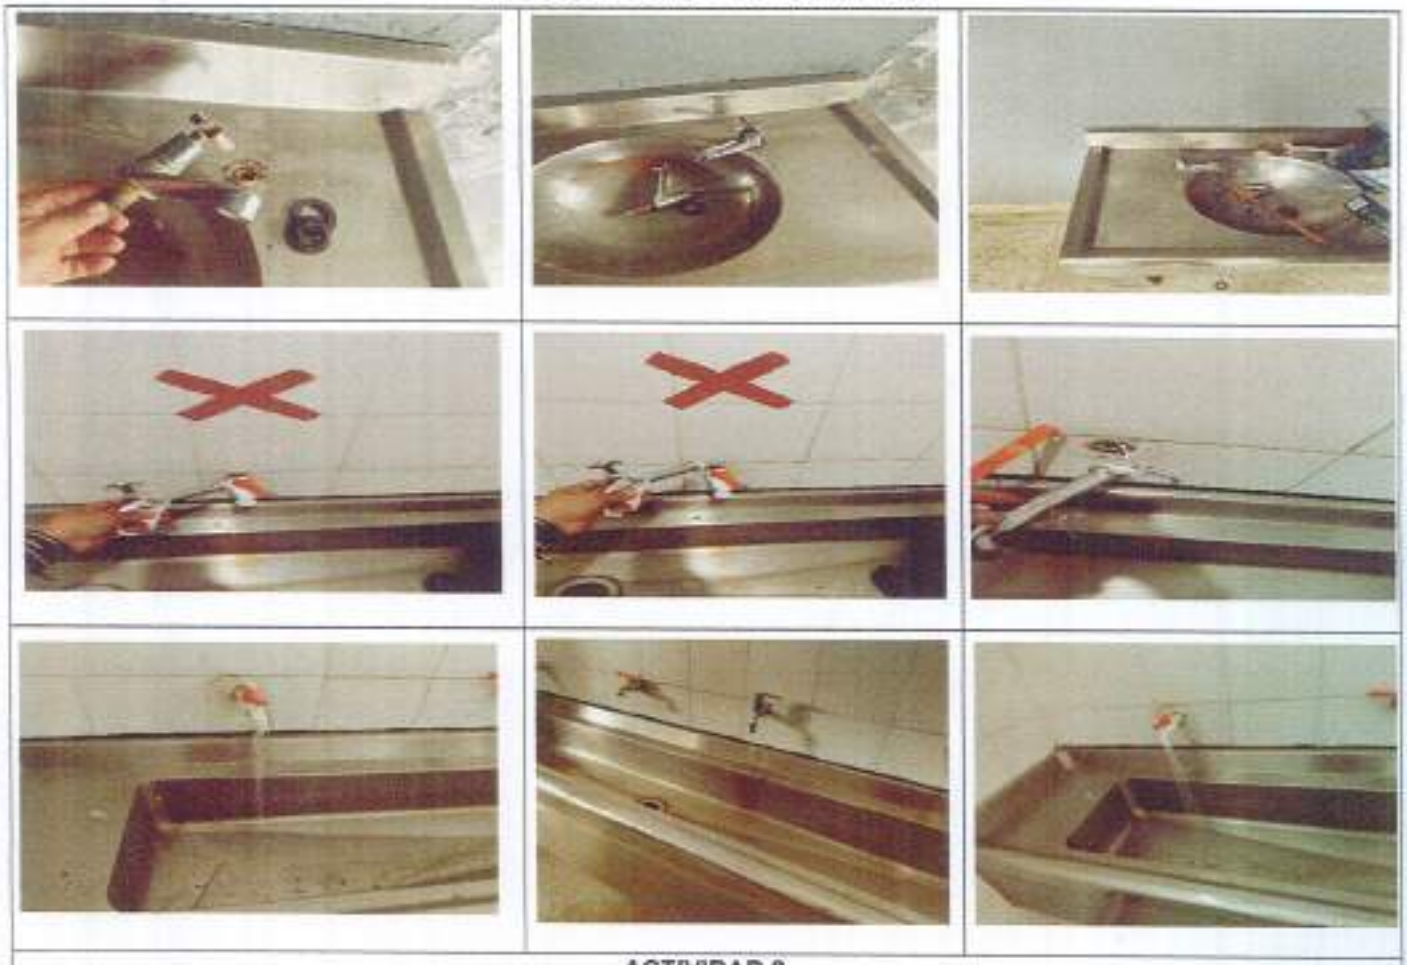
ACTIVIDAD 7.

Se realizo mantenimiento a los 8 lavamanos internos de la unidad sanitaria de las niñas y 8 lavamanos de la unidades de los niños, se cambió 5 llaves de agua, se hizo la adecuación en tubería muro por ruptura de tubo de las llaves de los lavamanos internos de los niños, se pintó de blanco y se recogió escombros, se cambió los sifones de los dos lavamanos de la parte exterior de las unidades sanitarias..
