ACTA DE PAGO No. 1

Contrato No. 41-2026

Sistema: Megacable
Tipo: TC10
Lugar / Centro: Pereira - Colombia
N° de Instalación: 14404

INFORME DE INSPECCIÓN A EQUIPOS DE RESCATE GAMESYSTEM

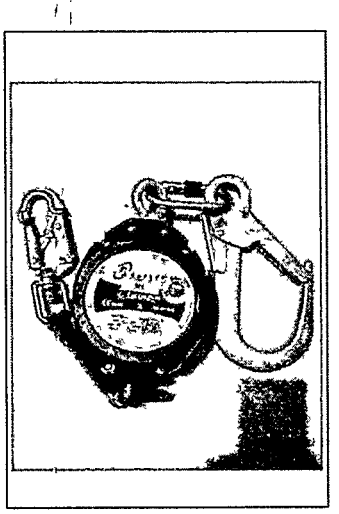
FOTO DEL DISPOSITIVO

OK	V	R	D	N/A
1	COMPROBACIONES PREVIAS					
1.1	Presencia y legibilidad de numero de serie y CE	X				
1.2	Vida útil	X				
1.3	No se ha modificado ni falta ningún elemento.	X				
2	REVISION DEL CHASIS

EQUIPO APTO: X

NÚMERO DE SERIE: 190000929
