KING CO
KHALIFA INGENIERIA Y CONSTRUCCIONES

ANEXO 2: REGISTRO FOTOGRÁFICO

CONSORCIO MOVILIDAD 2023	INFORME AGOSTO
	REGISTRO FOTOGRÁFICO	Versión: 01

SEDE : POLICIA METROPOLITANA

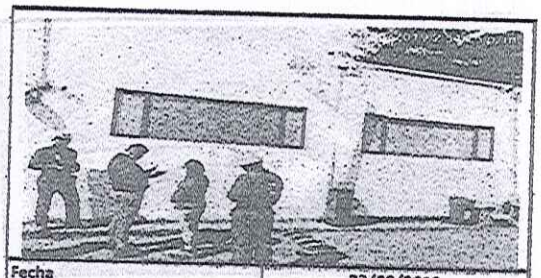
Fecha	23/08/2019
ubicación:	BAÑOS PARQUEADERO
Descripción:	inspeccion de faltante de luminaria

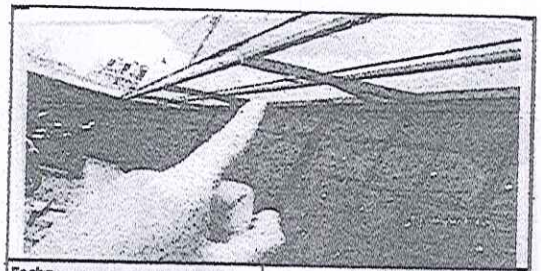
Fecha	23/08/2019
ubicación:	PASILLO ZONA PARQUEADERO
Descripción:	Inspeccion faltantes de luminarias, con acompañamiento de la interventoria

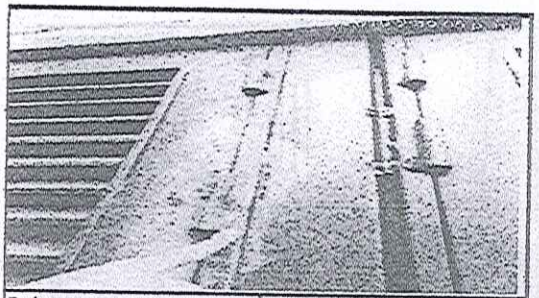
Fecha	23/08/2019
ubicación:	shut parqueadero
Descripción:	Inspeccion de arreglo ornamentacion metalica puerta, con acompañamiento de la interventoria

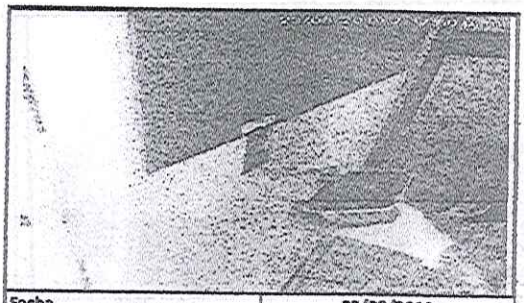
Fecha	23/08/2019
ubicación:	BAÑOS PARQUEADERO
Descripción:	inspeccion de toma electrica a intervenir, con acompañamiento de la interventoria

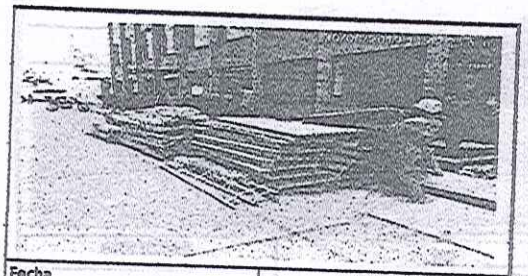
Fecha	30/08/2019
ubicación:	ARCHIVO
Descripción:	acopio de ornamentacion para armado de archivo

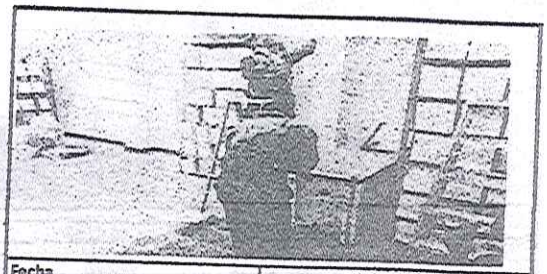
Fecha	27/08/2019
ubicación:	ARCHIVO
Descripción:	inspeccion de intervencion locativa de pañete y pintura en muros y cubierta

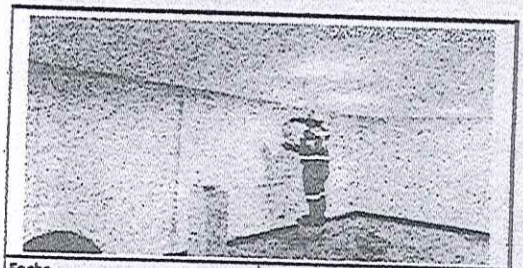
Fecha	29/08/2019
ubicación:	ARCHIVO
Descripción:	inspeccion por parte de interentoria de laminas en ventanaspara disminucion de luminosidad en area de trabajo

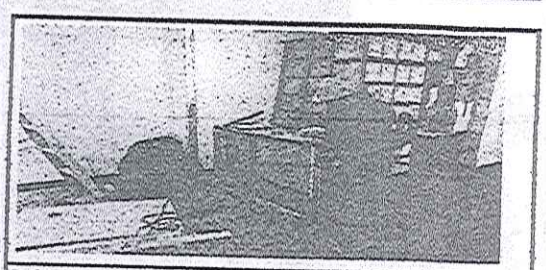
Fecha	29/08/2019
ubicación:	ARCHIVO
Descripción:	inspeccion por parte de interventoria de instalacion de muro divisorio

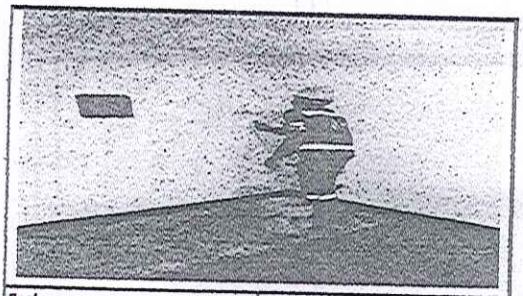
Fecha	29/08/2019
ubicación:	ARCHIVO
Descripción:	Inspeccion de intervencion locativa de pañete y pintura en muros y cubierta

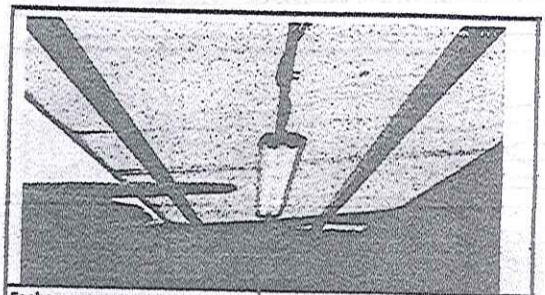
Fecha	25/08/2019
ubicación:	PASILLO ZONA PARQUEADERO
Descripción:	inspeccion de interventoria de instalación de cuatro lamparas en la zona de lockers con la conexión electrica respectiva

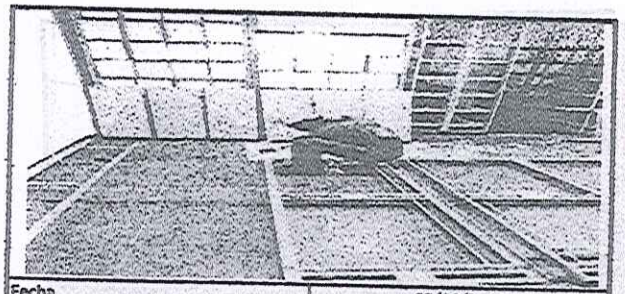
Fecha	03/09/2019
ubicación:	ARCHIVO
Descripción:	Revisión por parte de interventoría de armado de mobiliario metálico en archivo

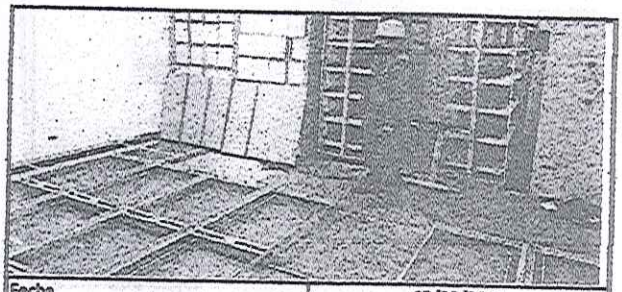
Fecha	03/09/2019
ubicación:	ARCHIVO
Descripción:	Revisión por parte de interventoría de armado de estantería en archivo

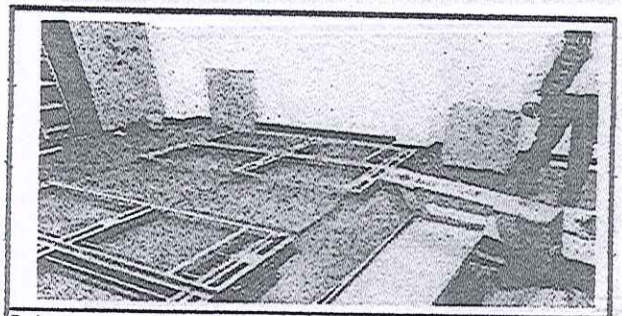
Fecha	03/09/2019
ubicación:	ARCHIVO
Descripción:	Revisión por parte de interventoría de armado de archivadores metálicos

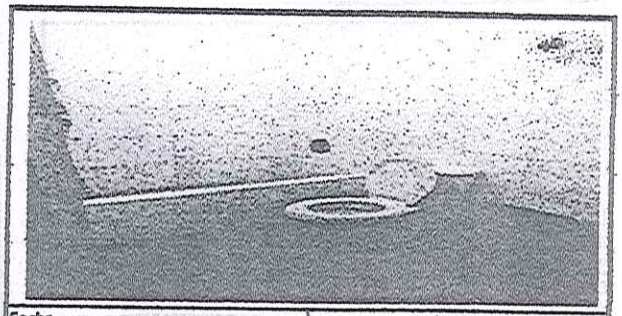
Fecha	03/09/2019
ubicación:	BAÑOS 2 PISO BLOQUE B
Descripción:	Revisión por parte de la interventoría de arreglo en la gotera en la poceta del baño

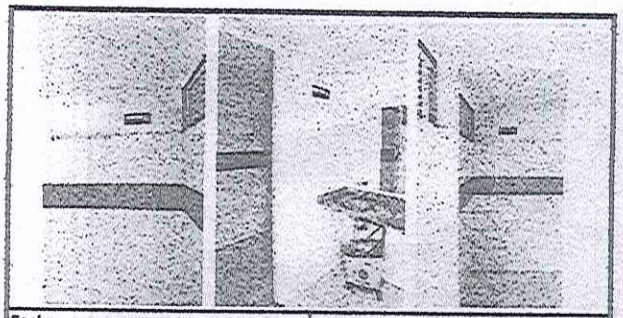
Fecha	06/09/2019
ubicación:	BAÑOS PARQUEADERO
Descripción:	Revisión por parte de interventoría dela instalación de señalización

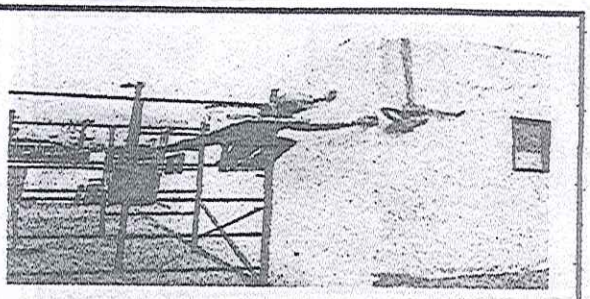
Fecha	06/09/2019
ubicación:	SANIDAD
Descripción:	Inspección por parte de la interventoría para resane en muros costado occidental

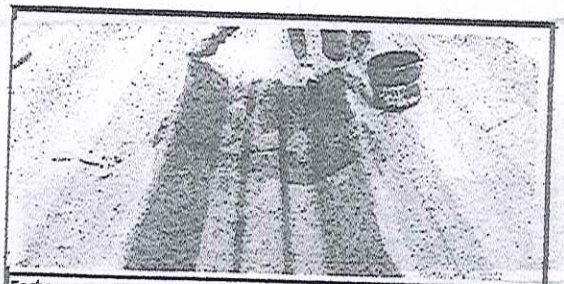
Fecha	16/09/2019
ubicación:	SANIDAD
Descripción:	Revisión de la interventoría de impermeabilización en cubierta con manto asfaltico

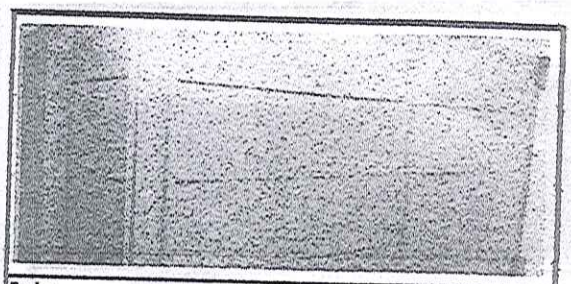
Fecha	14/09/2019
ubicación:	ARCHIVO
Descripción:	Inspección de la interventoría de adecuación de espacio de archivo

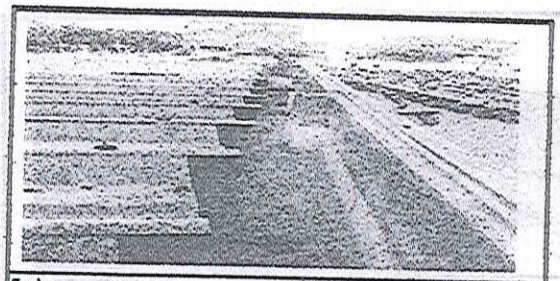
Fecha	16/09/2019
ubicación:	SANIDAD
Descripción:	Revisión de interventoría sobre el mantenimiento de la viga canal

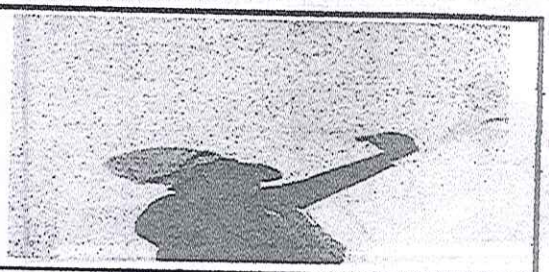
Fecha	14/09/2019
ubicación:	ARCHIVO
Descripción:	Inspección de interventoría de entrega de acabados en cielorraso.

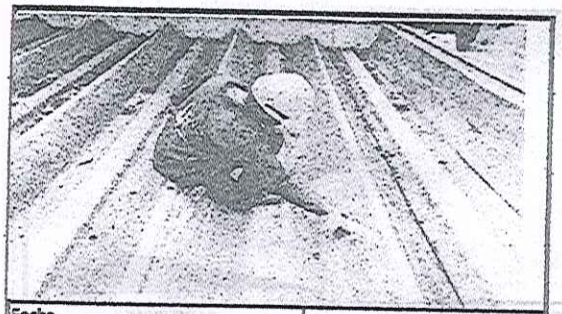
Fecha	16/09/2019
ubicación:	SANIDAD
Descripción:	Revisión de la interventoría de impermeabilización en cubierta con manto asfaltico

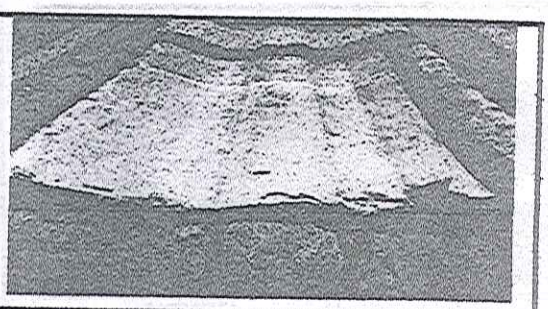
Fecha	16/09/2019
ubicación:	SANIDAD
Descripción:	Revisión de la interventoría de impermeabilización en cubierta con manto asfaltico

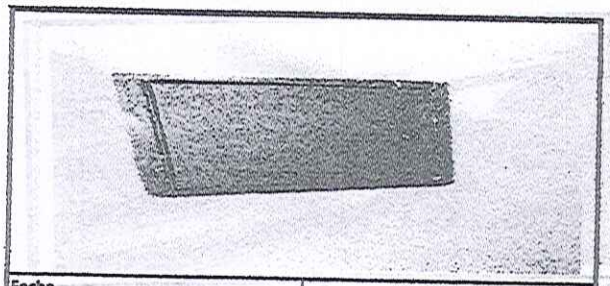
Fecha	206/09/2019
ubicación:	ARCHIVO
Descripción:	Inspección de interventoría de entrega de acabados en espacio intervenidos (marcos metálicos)

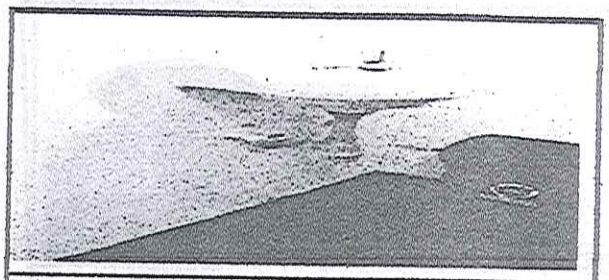
Fecha	20/09/2019
ubicación:	BAÑO BLOQUE B SEGUNDO PISO
Descripción:	Revisión de interventoría de intervención en lavamanos de filtración de agua.

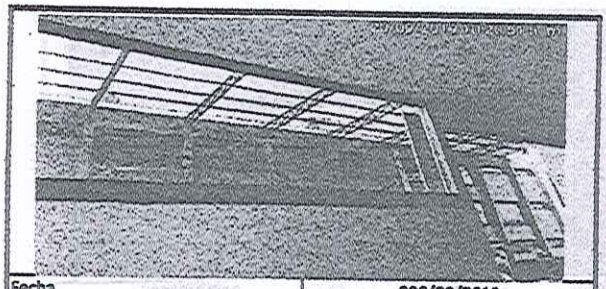
Fecha	206/09/2019
ubicación:	ARCHIVO
Descripción:	Inspección de interventoría de entrega de acabados en espacio intervenidos (marcos metálicos)

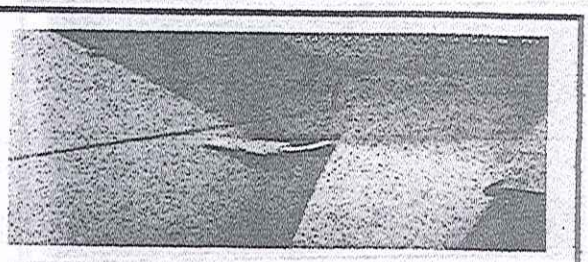
Fecha	20/09/2019
ubicación:	BAÑO BLOQUE B SEGUNDO PISO
Descripción:	Revisión de interventoría de intervención en lavamanos por filtración de agua.

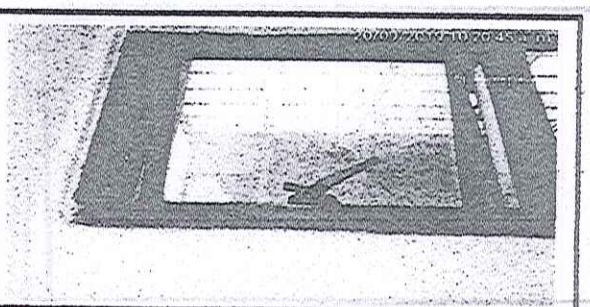
Fecha	206/09/2019
ubicación:	ARCHIVO
Descripción:	Inspección de interventoría de entrega de acabados en espacio intervenidos (marcos metálicos)

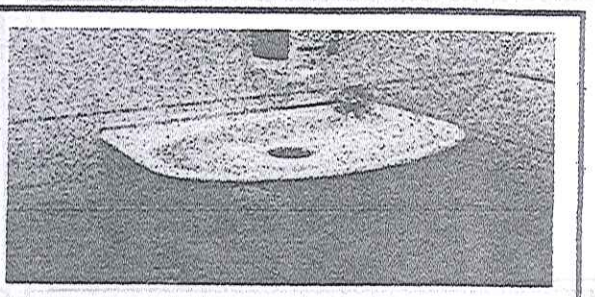
Fecha	20/09/2019
ubicación:	BAÑO BLOQUE B SEGUNDO PISO
Descripción:	Revisión de interventoría de intervención en lavamanos por filtración de agua.

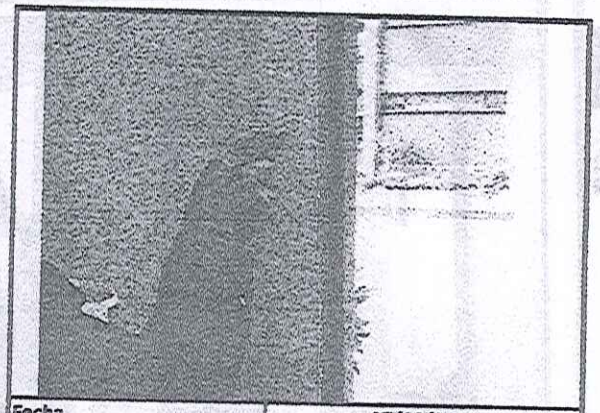
Fecha	07/10/2019
ubicación:	POLICIA METROPOLITANA
Descripción:	El contratista realizo correcciones para lograr u optimo acabado a nivel de pintura de muros, en el área de archivo de acuerdo con las observaciones realizadas por la interventoría

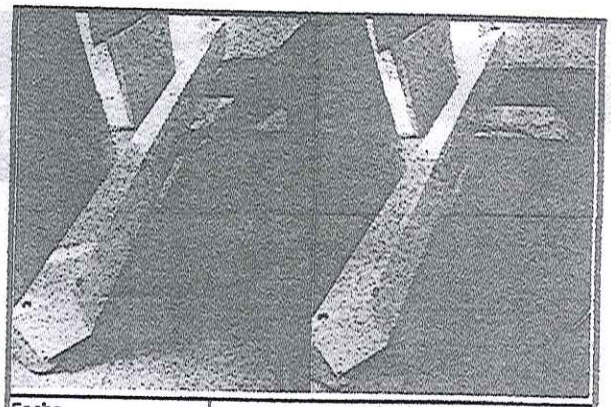
Fecha	07/10/2019
ubicación:	POLICIA METROPOLITANA
Descripción:	Se verifico el funcionamiento de los puntos reubicados en canaleta cumpliendo con los requerimiento.

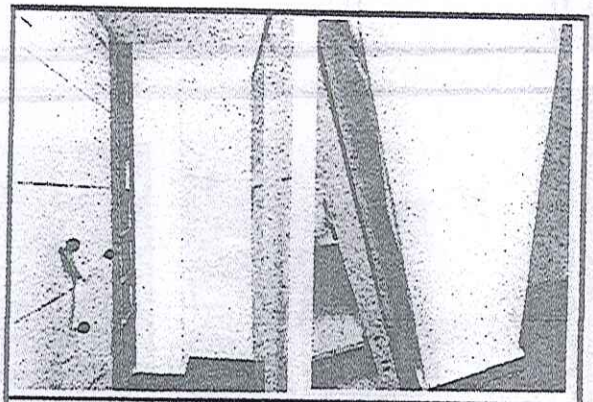
Fecha	07/10/2019
ubicación:	POLICIA METROPOLITANA
Descripción:	Se solicita la contratista realiza la instalación de esquineros para concluir con el requerimiento.

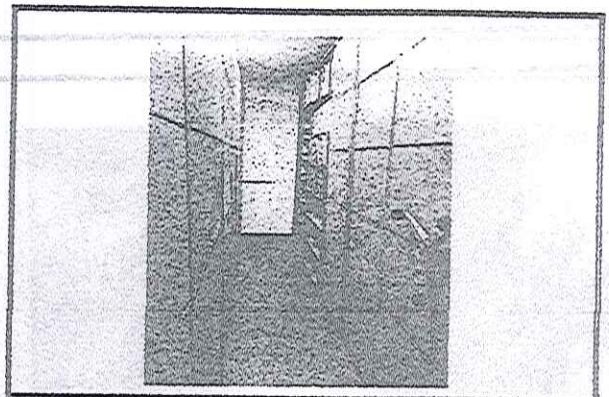
Fecha	07/10/2019
ubicación:	POLICIA METROPOLITANA
Descripción:	Hall de área de archivo la interventoría verifica los acabados a nivel de pintura muros y cielorraso. En el muro se observa la cobertura de ventanas con superboard.

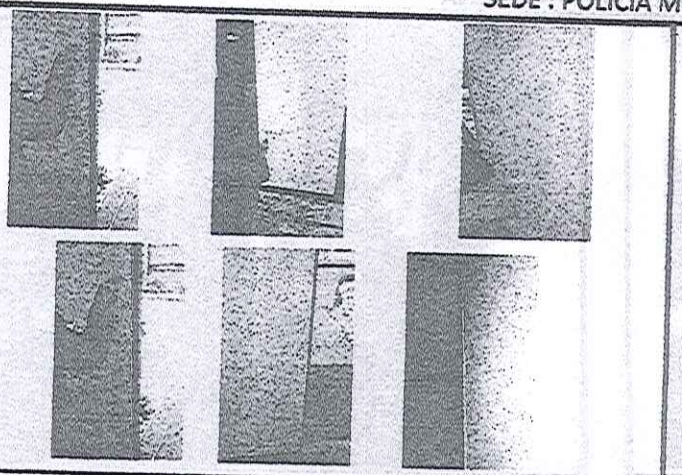
Fecha	07/10/2019
ubicación:	Archivo
Descripción:	Solución de pendientes en el área de archivo.

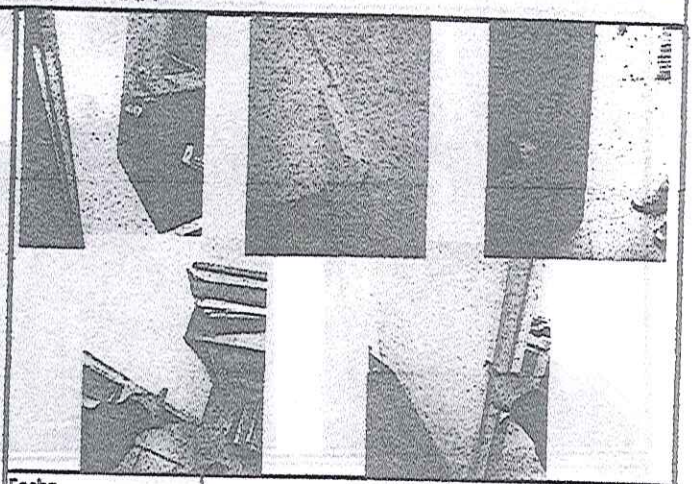
Fecha	08/10/2019
ubicación:	Archivo
Descripción:	Se realizó la entrega del área de archivo a la interventoría

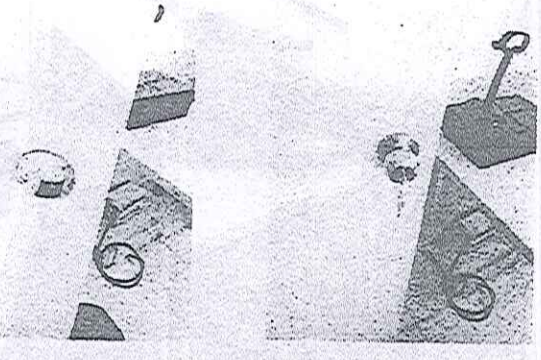
Fecha	08/10/2019
ubicación:	SANIDAD
Descripción:	Se realizo la instalación de chapa en consultorio.

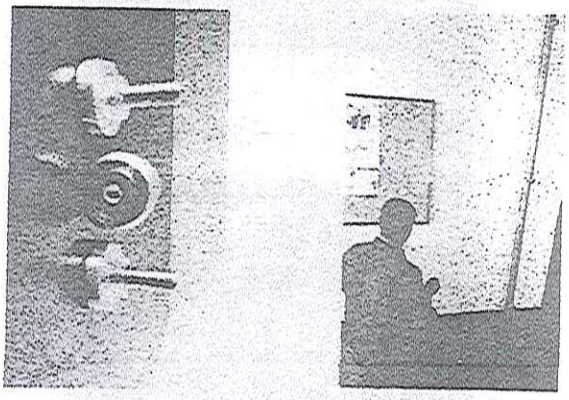
Fecha	09/10/2019
ubicación:	POLICIA METROPOLITANA
Descripción:	Revisión y mantenimiento puerta en vidrio, se requirio de elementos

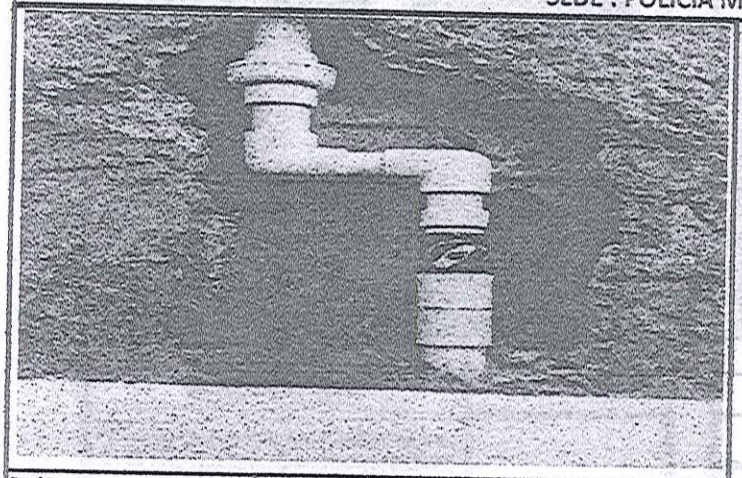
Fecha	17/10/2019
ubicación:	Bloque A
Descripción:	Se observan las obras que se requirieron para reparar la filtración del aparato sanitario baño mujeres segundo piso.

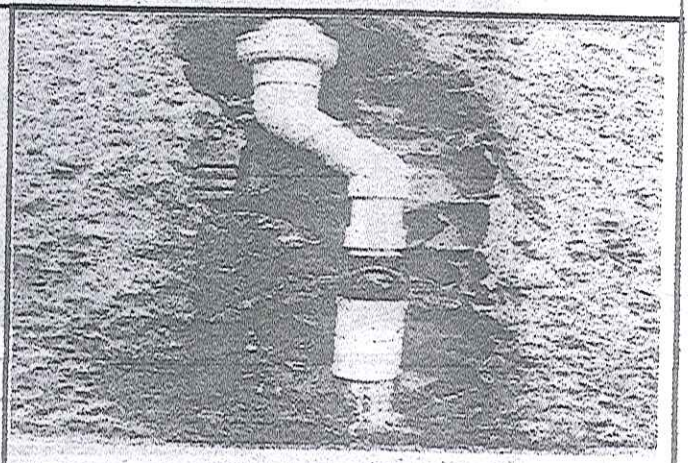
Fecha	17/10/2019
ubicación:	Bloque A
Descripción:	Se observan las obras que se requirieron para reparar la filtración del aparato sanitario baño mujeres tercer piso.

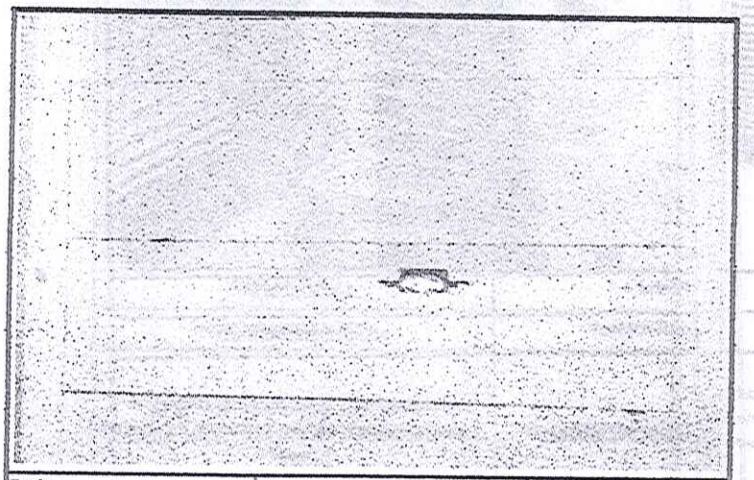
Fecha	19/10/2019
ubicación:	Bloque A
Descripción:	Se realizo la reposición de enchape y la grifería tipo push, en el baño mujeres segundo piso.

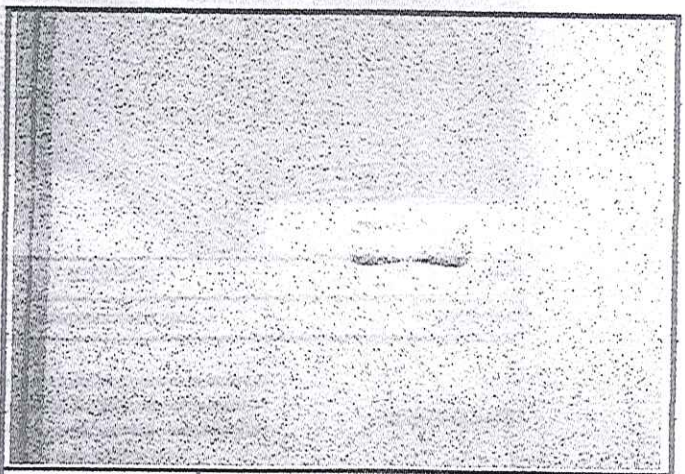
Fecha	18/10/2019
ubicación:	Bloque A
Descripción:	Se realizo la reposición de enchape y la grifería tipo push, en el baño mujeres tercer piso.

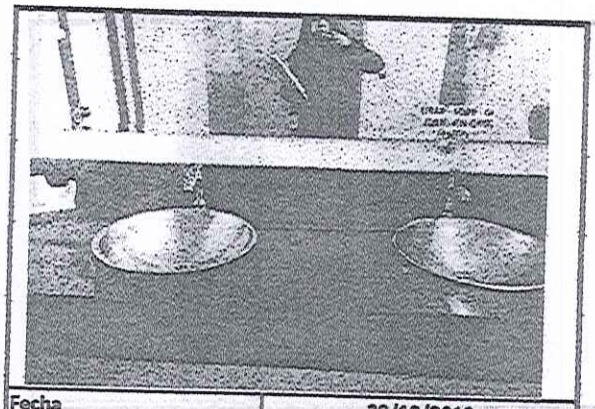
Fecha	29/10/2019
ubicación:	POLICIA METROPOLITANA
Descripción:	Recorrido con el Ing. Saavedra, se verifican las actividades están pendientes cambio de las griferías baño mujeres

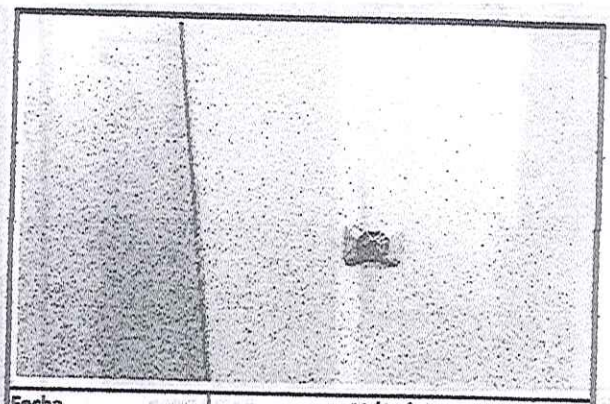
Fecha	29/10/2019
ubicación:	POLICIA METROPOLITANA
Descripción:	Se verificó que el contratista atendió el arreglo a nivel de la red del push sanitario del baño mujeres en segundo piso.

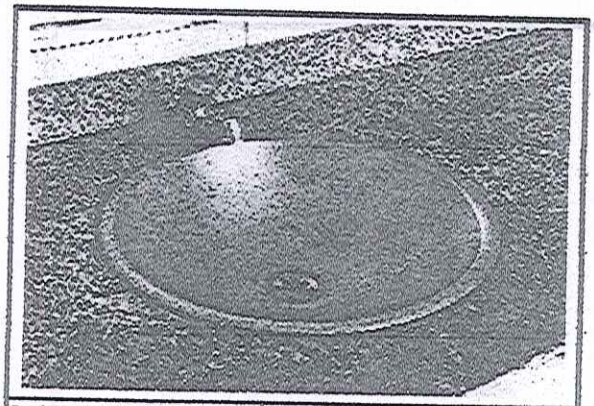
Fecha	29/10/2019
ubicación:	POLICIA METROPOLITANA
Descripción:	Se verifica en el momento de la inspección que los grifería para lavamanos tipo push, estuviera funcionando en optimas condiciones y no presentara fugas o goteras.

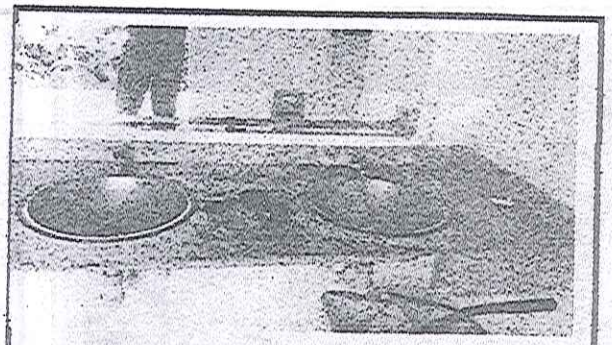
Fecha	29/10/2019
ubicación:	POLICIA METROPOLITANA
Descripción:	Se requeire la instalación de faldón para el mesón de lavamanos en hall de baños.

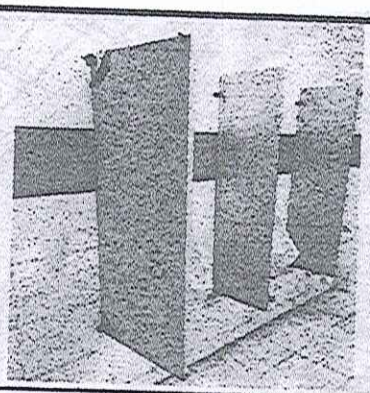
Fecha	18/10/2019
ubicación:	POLICIA METROPOLITANA
Descripción:	La interventoría verifico que el contratista realizó la instalación de la división en baño zona orinal, en el área contigua al chut en acero inoxidable.

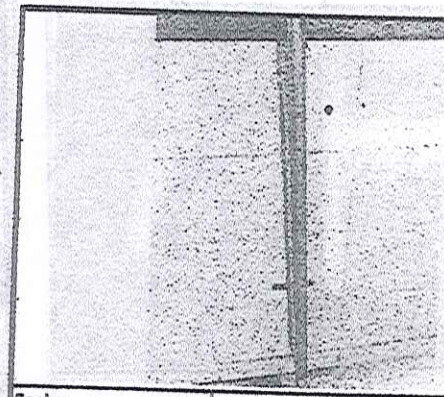
Fecha	18/10/2019
ubicación:	POLICIA METROPOLITANA
Descripción:	Platinas instaladas arriba y abajo para garantizar la estabilidad de los elementos.

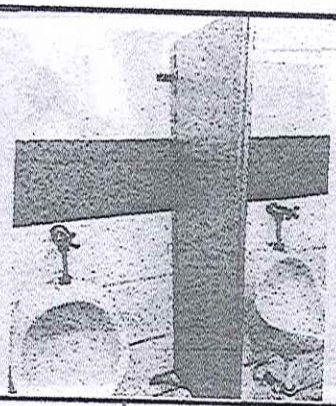
Fecha	18/10/2019
ubicación:	POLICIA METROPOLITANA
Descripción:	Se verifico que el contratista realizo el ajuste de las divisiones de los orinales en W.C. hombres

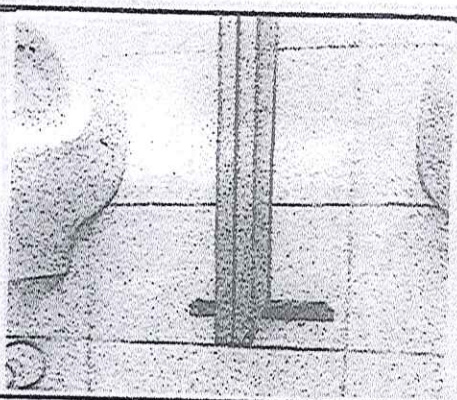
Fecha	18/10/2019
ubicación:	POLICIA METROPOLITANA
Descripción:	Se observa el elemento que permitió el ajuste de los divisiones a los muros

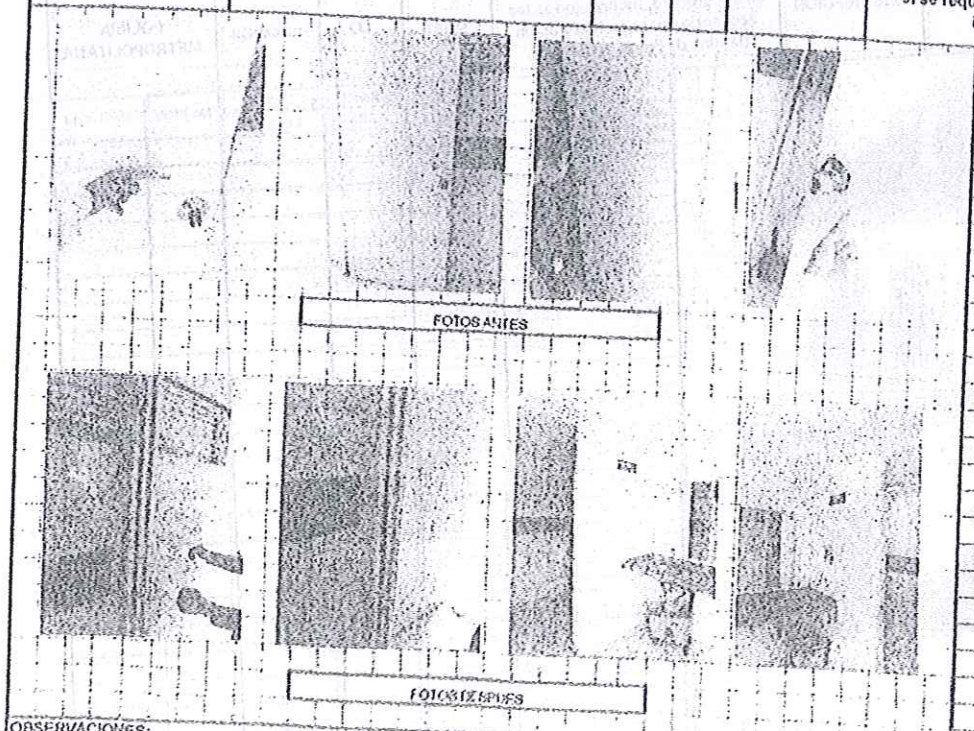
CAPÍTULO	PRELIMINARES	ITEM	18	DESCRIPCIÓN	Desmonte puertas metálicas y/o de madera. Incluye desmonte marcos si se requiere y retiro a sitio indicado.	UNID.	M2	UBICACIÓN: POLICIA METROPOLITANA

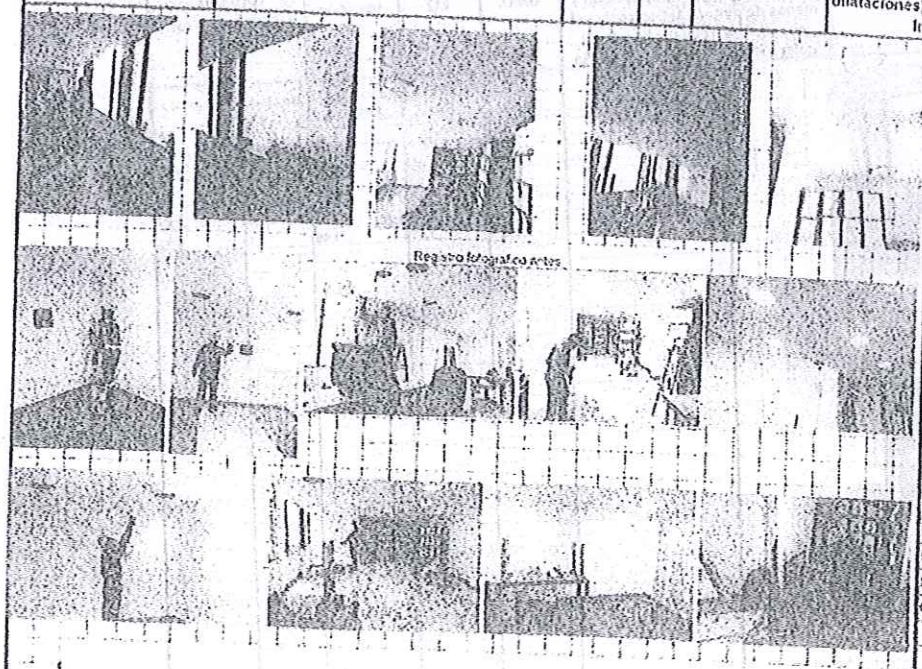
CAPÍTULO	PINTURAS	ITEM	45	DESCRIPCIÓN	Reposición estuco y pintura en vinilo tipo I, (3 manos). Incluye remates lineales (filos y dilataciones) y color indicado por la Interventoría.	UNID.	M2	UBICACIÓN	POLICIA METROPOLITANA

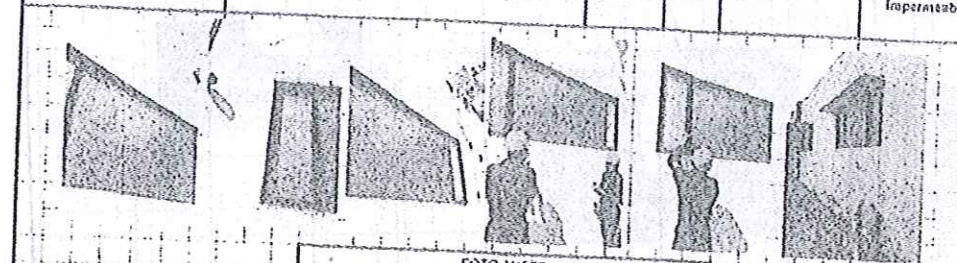
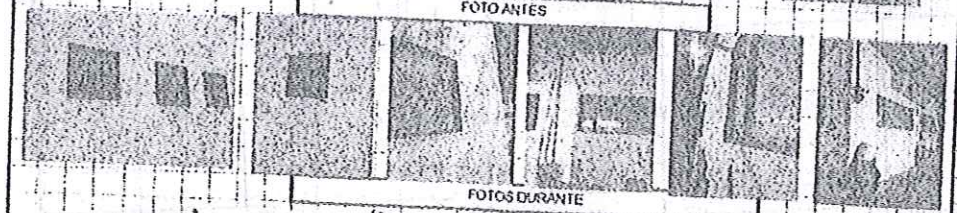
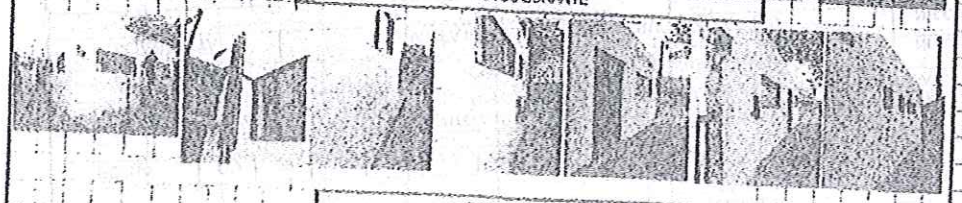
CAPÍTULO	PINTURAS	ITEM	49	DESCRIPCIÓN	Reposición pintura en Koraza acrilica para exteriores, (2 manos). Incluye andamios, eliminación de capas de pintura existentes, lavado con agua, cepillado, corrección fisuras y grietas con pañete impermeabilizado, remates lineales.	UNID.	M2	UBICACIÓN	POLICIA METROPOLITANA

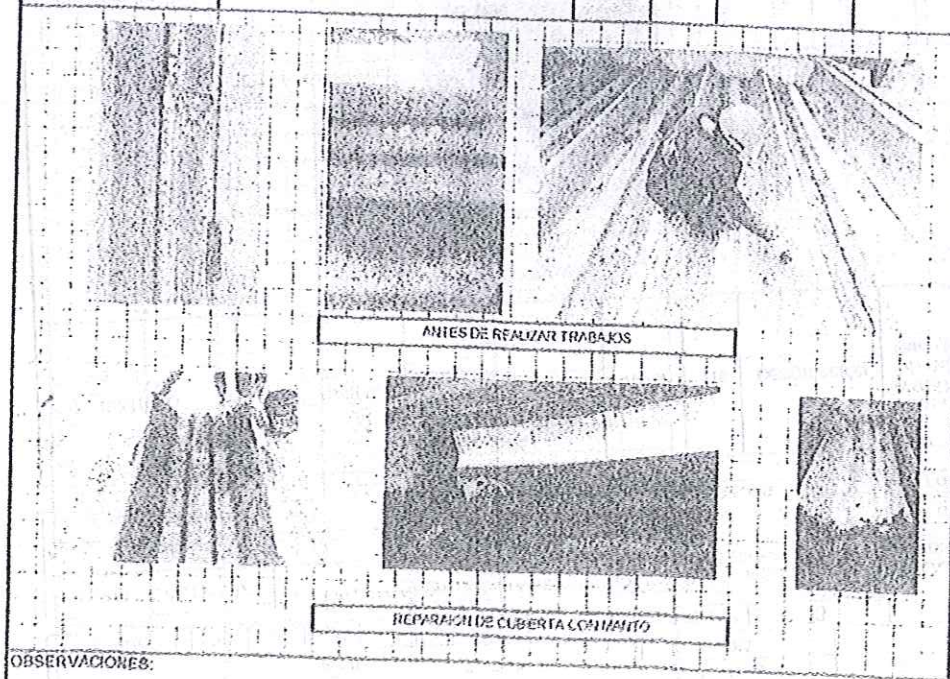
CAPÍTULO	CUBIERTAS CIELOS RASOS, ACABADOS E IMPERMEABILIZACIONES	ITEM	106	DESCRIPCIÓN	Impermeabilización con manto asfáltico con foild de aluminio, incluye imprimación con emulsión asfáltica.	UNID.	M2	UBICACIÓN	POLICIA METROPOLITANA

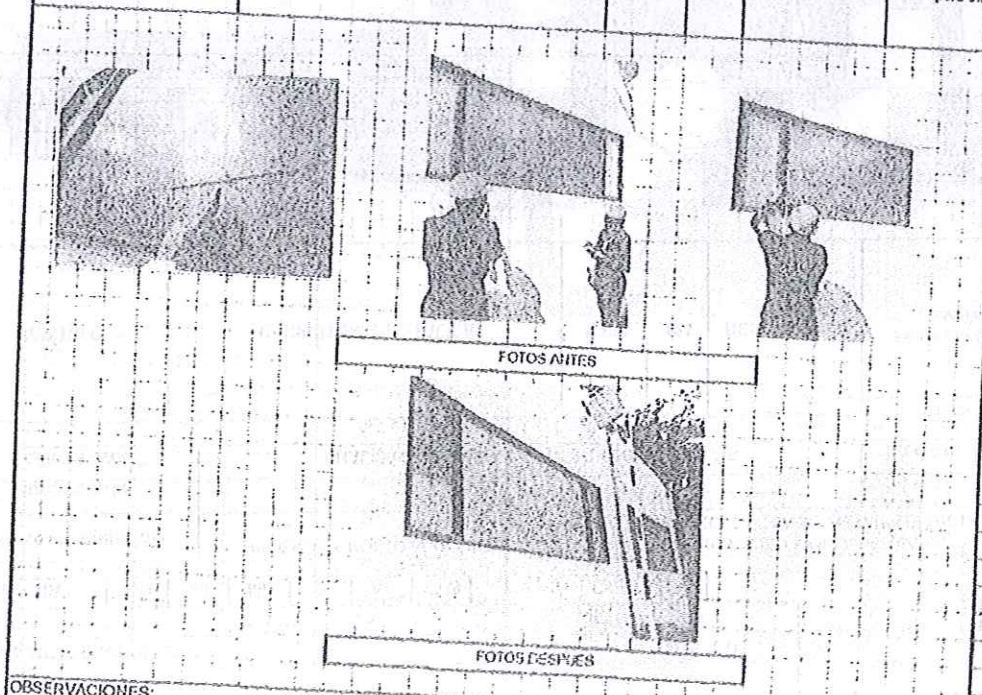
CAPÍTULO	CARPINTERIA METALICA	ITEM	117	DESCRIPCIÓN	Suministro e instalación de vidrio templado e=6mm a 8mm, incluye todos los elementos, herrajes y accesorios para su correcta instalación.	UNID.	M2	UBICACIÓN	POLICIA METROPOLITANA

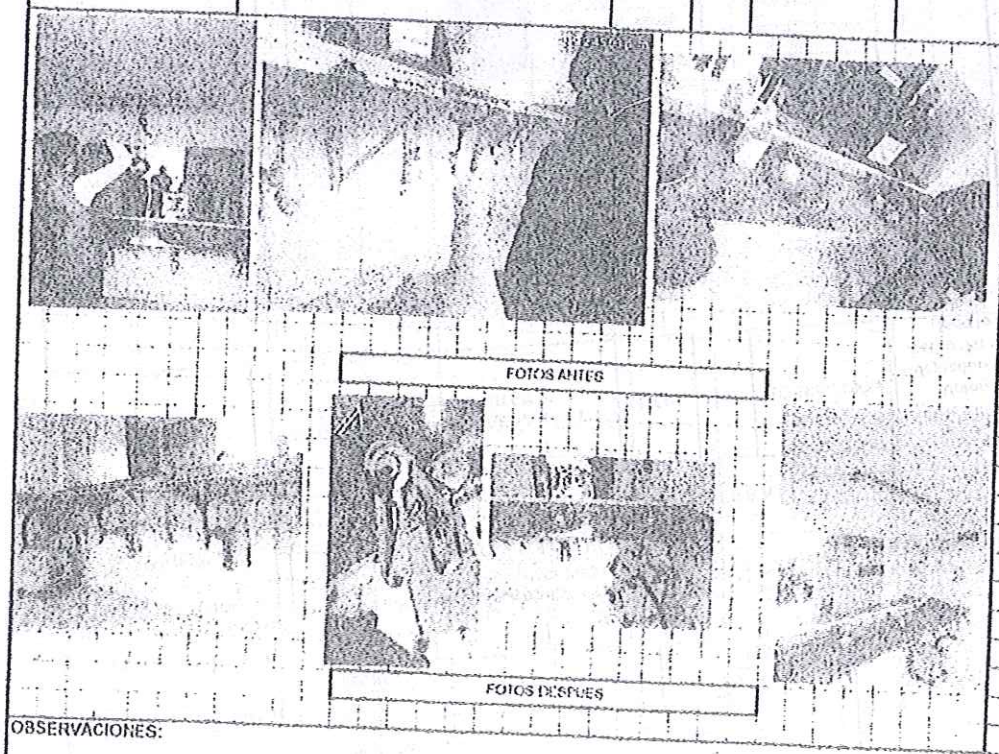
CONTRATO N°	20191653	CAPÍTULO	INSTALACIONES HIDROSANITARIAS Y APARATOS HIDROSANITARIOS	ITEM	155	DESCRIPCIÓN	Reposición griferías lavamanos, duchas, sanitarios, orinales, lavaplatos, manguera. Incluye reposición accesorios y/o empaqueteduras que se requieran.	UNID.	UN	UBICACIÓN	baños parqueadero
CONTRATO N°	20191601

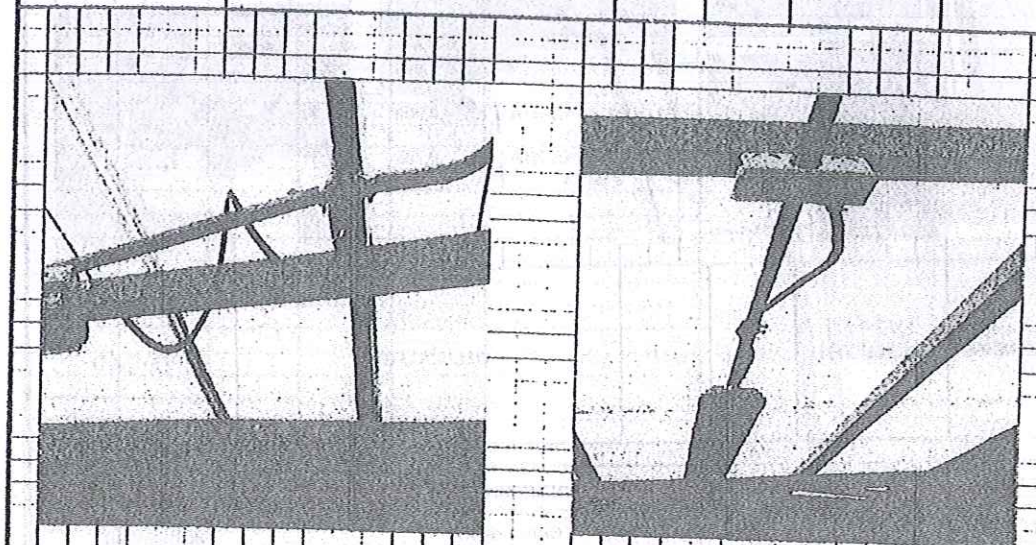
OBSERVACIONES: SE COLOCA CABLE ENCAUCHETADO PARA CONEXIÓN DE LUMINARIAS HERMETICAS.

CAPÍTULO	INSTALACIONES ELÉCTRICAS, TELEFÓNICAS Y OTRAS	ITEM	242	DESCRIPCIÓN	Suministro e instalación de cable encauchetado 3x12 para prolongación de conexiones.	UNID.	M	UBICACIÓN	POLICIA METROPOLITANA

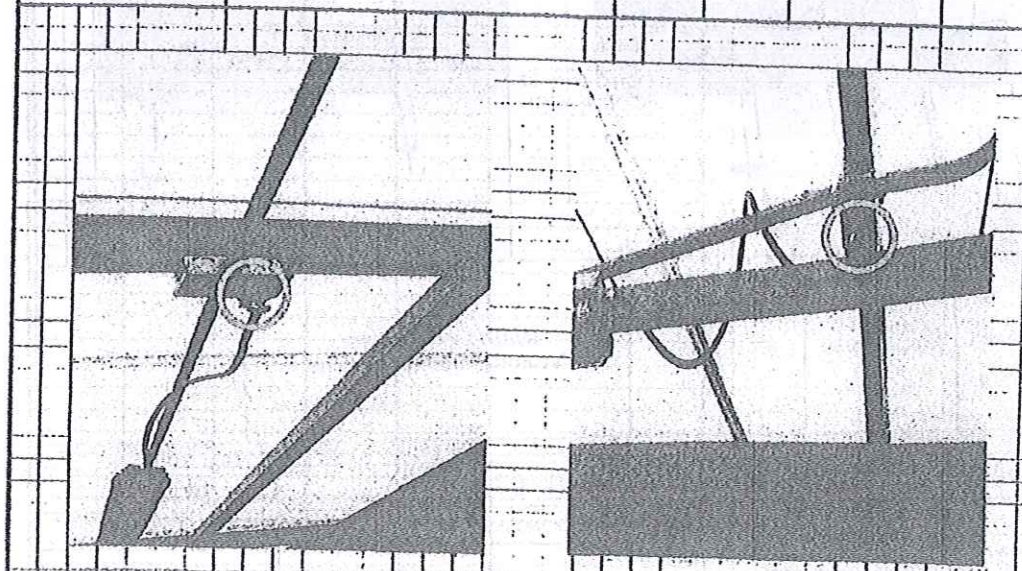
OBSERVACIONES: SE COLOCA CABLE ENCAUCHETADO PARA CONEXIÓN DE LUMINARIAS HERMETICAS.

CAPÍTULO	INSTALACIONES ELÉCTRICAS, TELEFÓNICAS Y OTRAS																		
ITEM	253																		
DESCRIPCIÓN	Reposición clavijas. Incluye revisión y desmonte existentes.																		
UNID.	UND																		
UBICACIÓN	POLICIA METROPOLITANA
