Referencia: Informe Mensual de Operación Contrato No. 2026-54, "OPERACIÓN DE LA PLANTA DE TRATAMIENTO DE AGUAS RESIDUALES PTAR CARTAGENITA SECTOR II, EN EL MUNICIPIO DE FACATATIVA."

Asunto: **INFORME N°1 PERÍODO DEL 03 DE JUNIO AL 30 DE JUNIO DE 2026**

INFORME PERIODO DEL 03 DE JUNIO AL 30 DE JUNIO DE 2026

CONTRATO C-2026 – 54 "OPERACIÓN DE LA PLANTA DE TRATAMIENTO DE AGUAS RESIDUALES SECTOR CARTAGENITA PTAR II DEL MUNICIPIO DE FACATATIVA".

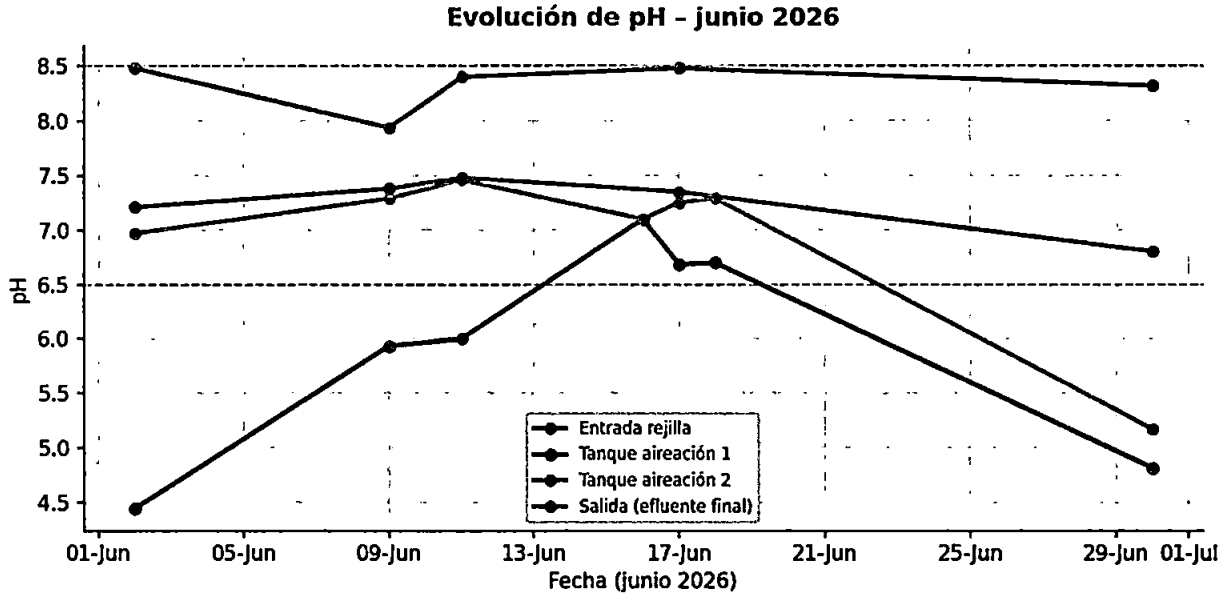
Las líneas de referencia (6.5 y 8.5) marcan el rango típico de operación de un sistema de lodos activados. El pH del tanque de aireación 1 cayó por debajo de este rango el 2 de junio y nuevamente el 30 de junio, mientras que el efluente final (salida) se mantuvo dentro de rango durante todo el mes.

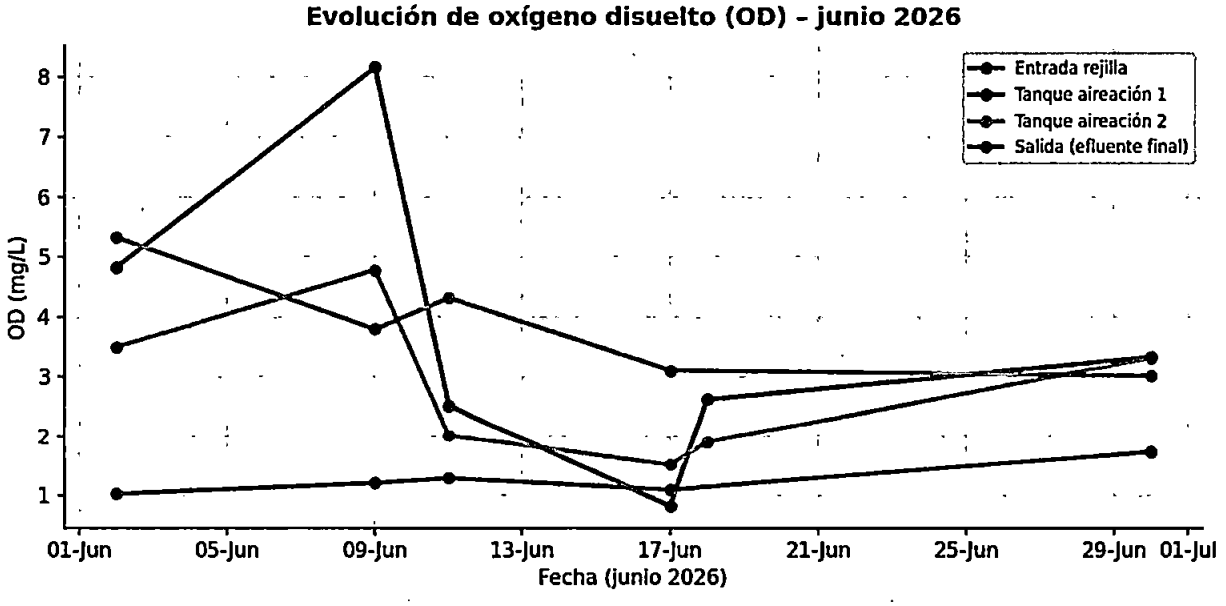
Oxígeno disuelto (OD)

El OD en los tanques de aireación mostró variabilidad relacionada con los ajustes de sopladores y la dosificación de melaza; el efluente final conservó niveles de OD adecuados (2.4 – 5.3 mg/L) para garantizar la desinfección por filtro UV.

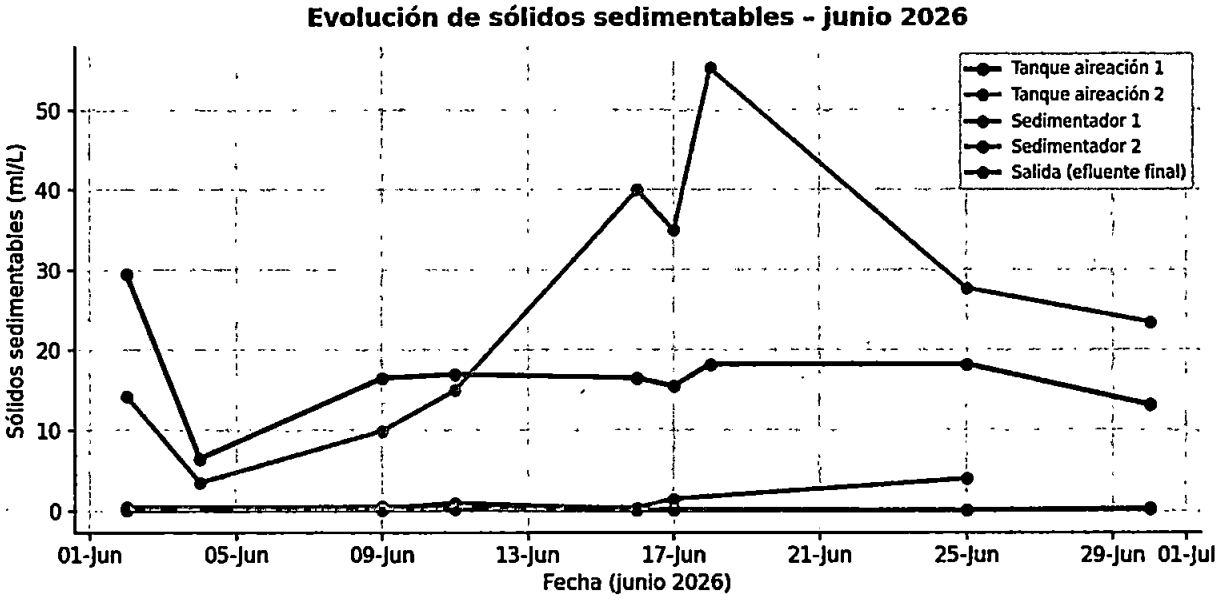
Sólidos sedimentables

Se observa el incremento de sólidos sedimentables en los tanques de aireación a partir de la dosificación de melaza (mediados de junio), mientras que en los sedimentadores y en la salida los valores se mantuvieron bajos, indicando una adecuada separación de sólidos aguas abajo.

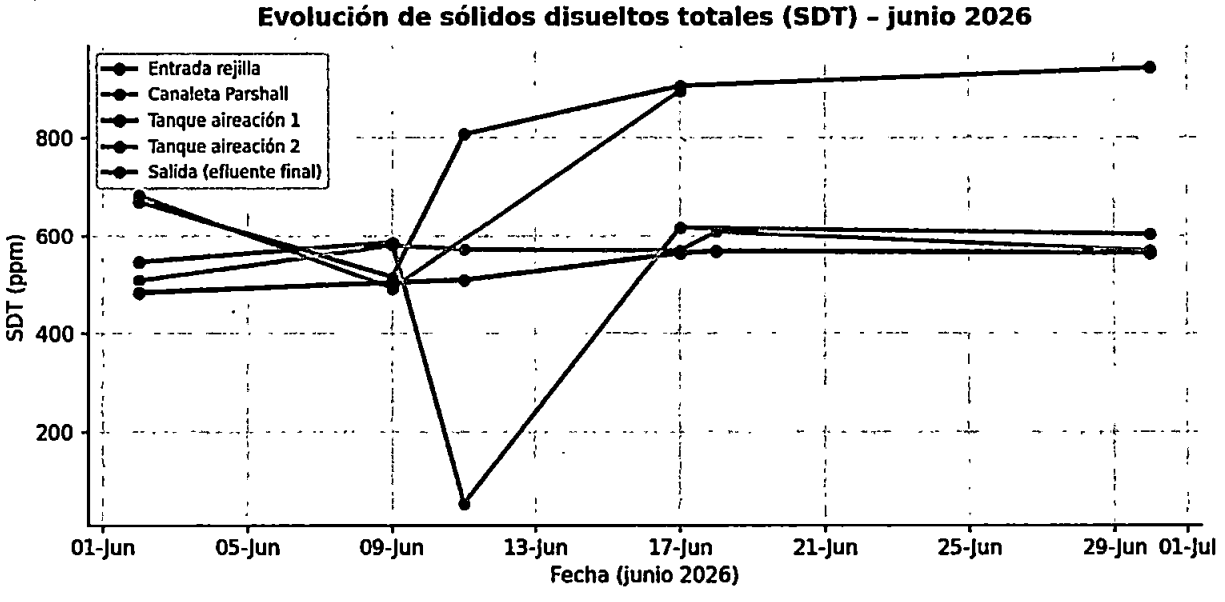
Sólidos disueltos totales (SDT)

El SDT de entrada mostró variaciones asociadas a la calidad del afluente crudo, con un valor máximo hacia el final del mes (30 de junio), coincidente con la nueva caída de pH observada en los tanques de aireación.

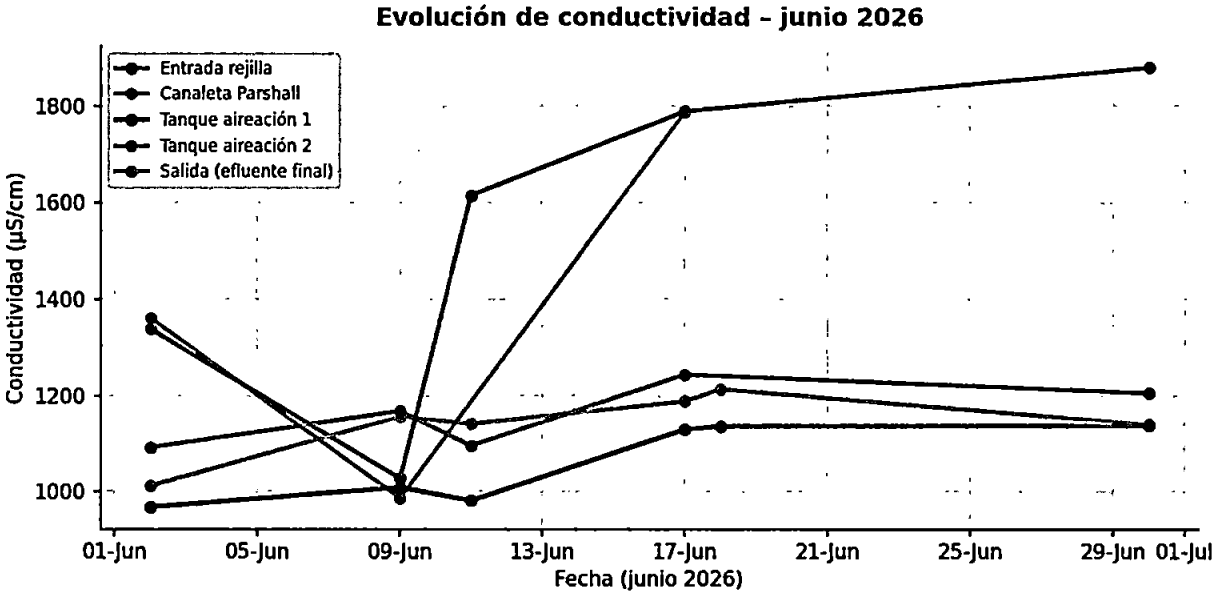
Conductividad

La conductividad de entrada presentó una tendencia creciente hacia el cierre del mes, en línea con el comportamiento del SDT, lo que sugiere un cambio en la composición del afluente que debe correlacionarse con las labores de limpieza de redes.

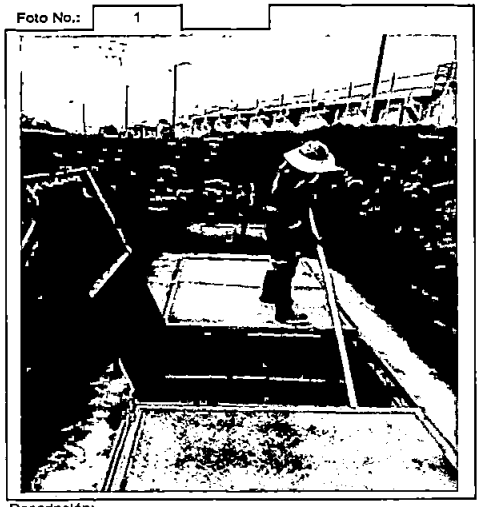
Foto No.: 1

Descripción:
LIMPIEZA REJILLA DE CRIBADO ALIVIO

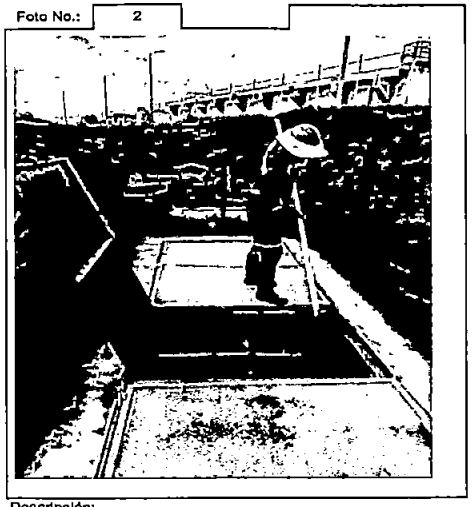
Foto No.: 2

Descripción:
LIMPIEZA DE CANASTILLAS ALIVIO

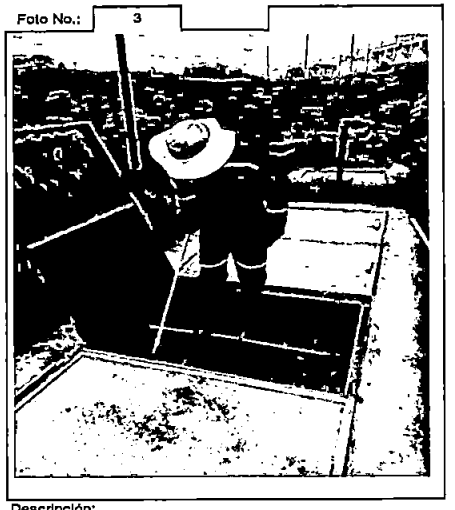
Foto No.: 3

Descripción:
LIMPIEZA REJILLA DE CRIBADO ALIVIO

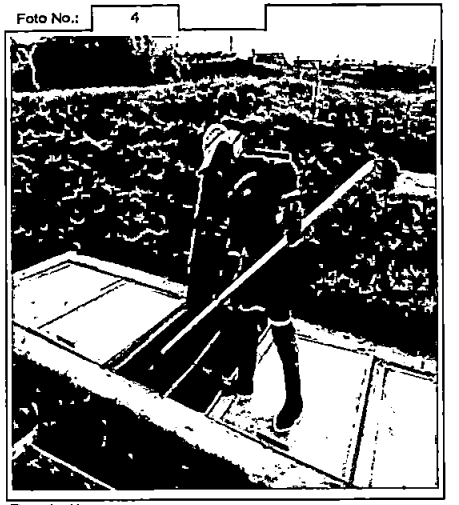
Foto No.: 4

Descripción:
LIMPIEZA REJILLA DE CRIBADO ALIVIO

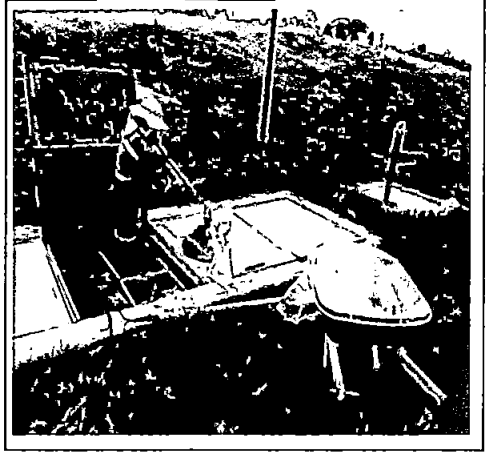
Foto No.: 1

LIMPIEZA REJILLA DE CRIBADO ALIVIO

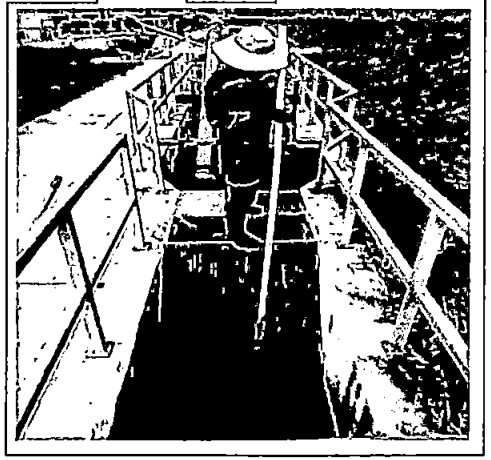
Foto No.: 1

LIMPIEZA REJILLA DE CRIBADO ALIVIO

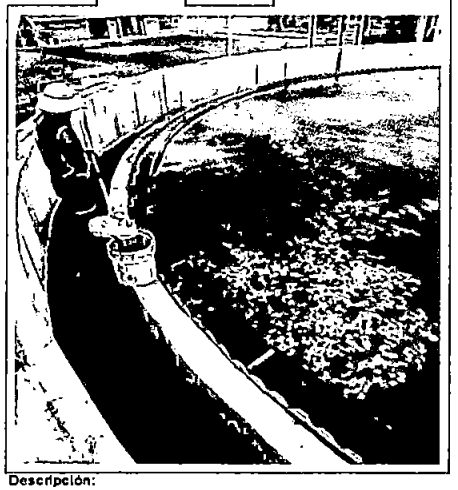
Foto No.: 3

LIMPIEZA VERTEDERO DE SALIDA Y CANAL DE SALIDA

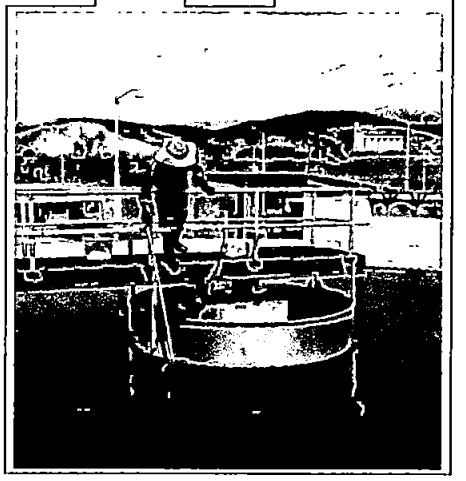
Foto No.: 4

LIMPIEZA VERTEDERO DE SALIDA Y CANAL DE SALIDA

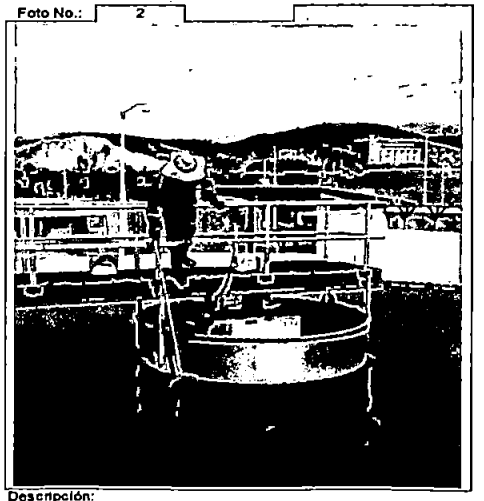
Foto No.: 2

LIMPIEZA VERTEDERO DE SALIDA Y TRAMPA DE GRASAS

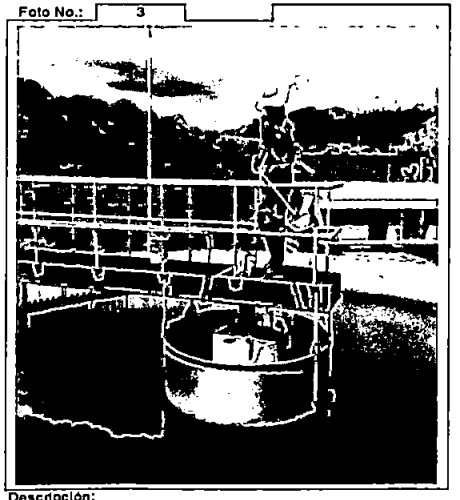
Foto No.: 3

LIMPIEZA VERTEDERO DE SALIDA Y CANAL DE SALIDA

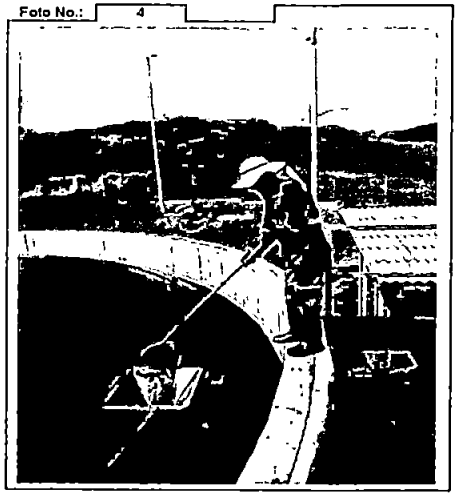
Foto No.: 4

LIMPIEZA VERTEDERO DE SALIDA Y CANAL DE SALIDA

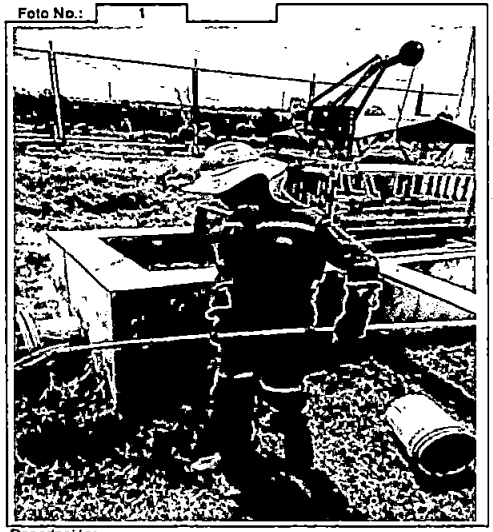
Foto No.: 1

Descripción:
LIMPIEZA SISTEMA U.V

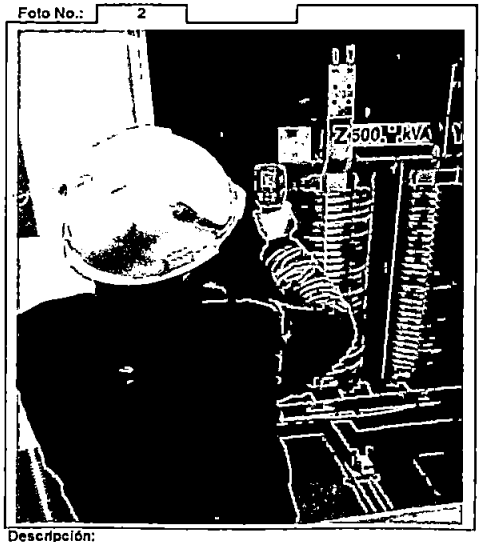
Foto No.: 2

Descripción:
REVISION PUNTOS CALIENTES TRANSFORMADOR
