CONTRATO DE INTERVENTORÍA CO1.PCCNTR.8168824

INFORME MENSUAL DE OBRA No. 9
LOTE 3

CONTRATISTA DE OBRA: CONSORCIO MV2

INTERVENTORÍA: EMPRESAS GRUPO ROMERO SAS

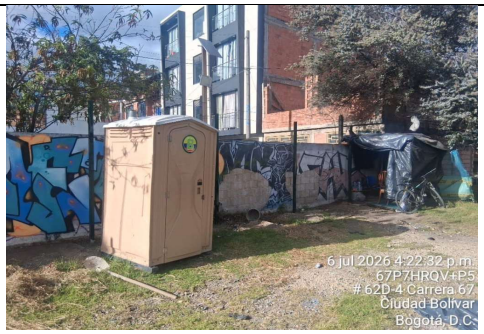
Ilustración 2 Atención de emergencia predio madelena baño portátil.

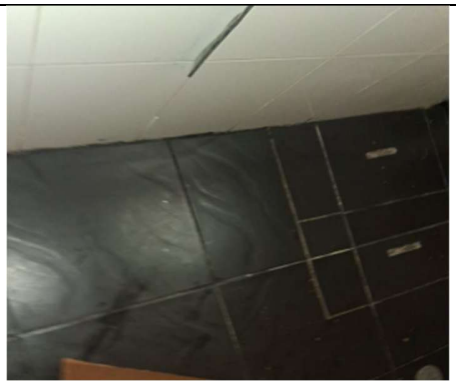
Ilustración 16 Piso cerámica cocina.

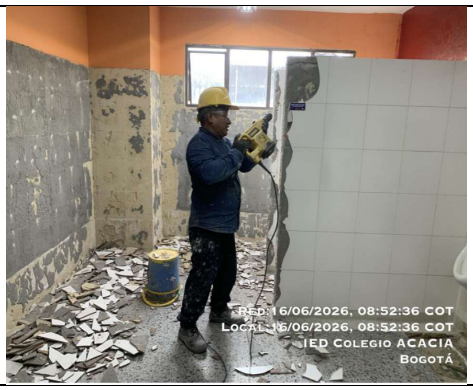
Ilustración 46 Retiro de enchape existente.

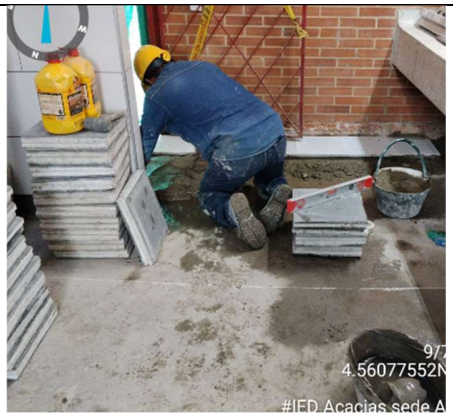
Ilustración 55 Suministro e instalación de piso en baldosa granito.

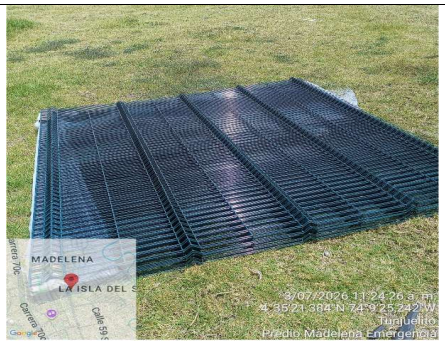
Ilustración 66 Suministro malla para posterior instalación.

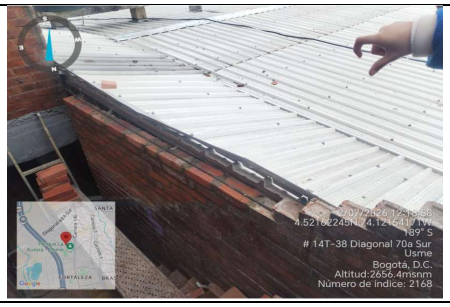
5.3.11 COLEGIO LA AURORA

Este consiste en el desmonte del cielo raso existente, desmonte de teja en canaleta 90, desmonte de lámparas, desmonte de ventanería existente, suministro e instalación de cubierta tipo sándwich, suministro e instalación de estructura metálica, suministro red eléctrica, suministro e instalación de lámparas, suministro e instalación de ventaneria en aluminio, lo descrito anteriormente se realizará en el cuarto de danzas.
