AKROS
CONSULTORES Y CONSTRUCTORES SAS
NIT. 901.216.675-8

REFERENCIA: CONTRATO 738 DE 2026 cuyo objeto es CONTRATAR EL MANTENIMIENTO PREVENTIVO Y CORRECTIVO A TODO COSTO DE LA INFRAESTRUCTURA FISICA DE LAS SEDES ADSCRITAS A LA UNIDAD DE SALUD DE IBAGUE U.S.I.-E.S.E. EN LA MODALIDAD DE MONTO AGOTABLE"

Asunto: Aprobación de Ítem no previstos

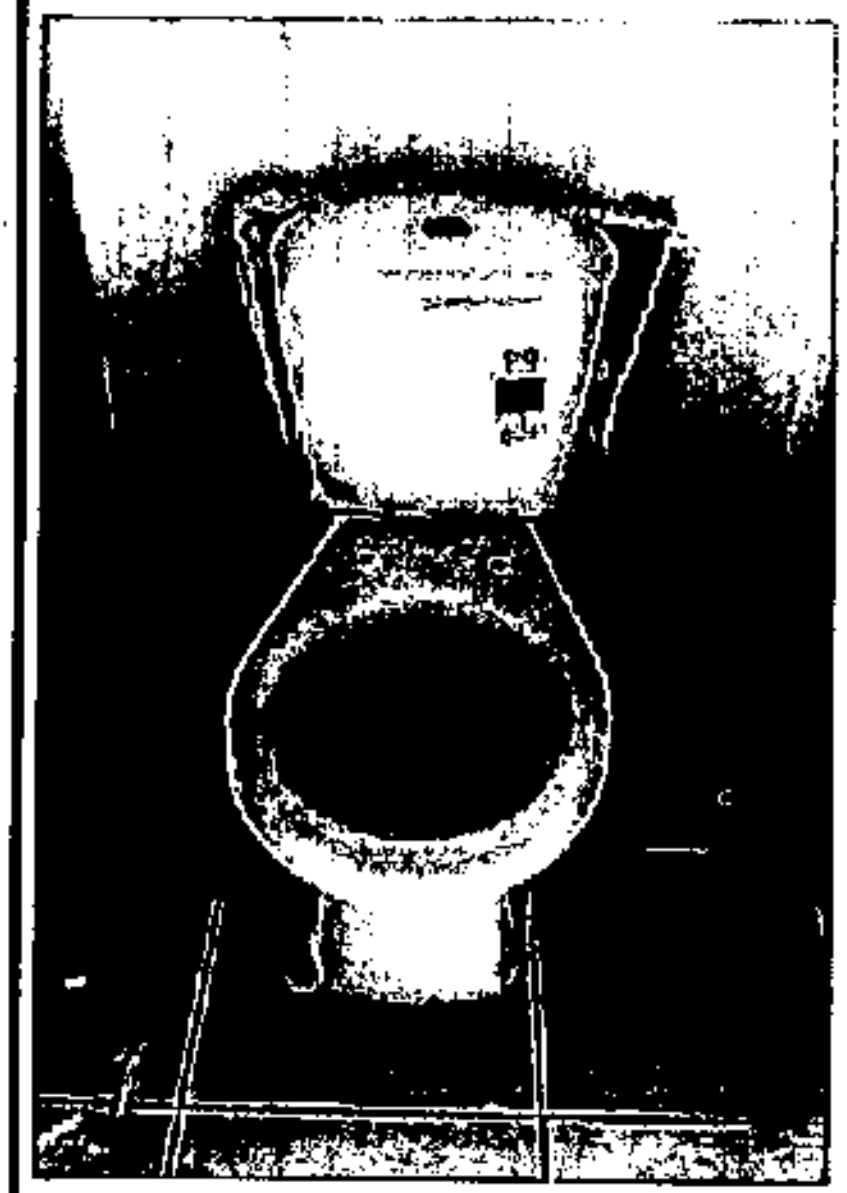
CONTRATO N°:	CTO-738-2026	**CONTRATISTA:**	AKROS CONSULTORES Y CONSTRUCTORES S.A.S / NIT 901216675-8 / MAGALI REYES PATIÑO / C.C. 28.566.981 DE IBAGUE / REPRESENTANTE LEGAL	**MES ACTA DE CORTE:**	11/06/26 - 30/06/26
OBJETO:	CONTRATAR EL MANTENIMIENTO PREVENTIVO Y CORRECTIVO A TODO COSTO DE LA INFRAESTRUCTURA FISICA DE LAS SEDES ADSCRITAS A LA UNIDAD DE SALUD DE IBAGUE USI ESE EN LA MODALIDAD DE MONTO AGOTABLE.				
SEDE:	SAN FRANCISCO	**CAPITULO:**	**ITEM:** NP6	**UNIDAD:** UND	
DESCRIPCION ITEM	Suministro e instalacion de tanque sanitario			**INTERVENTOR Y/O APOYO A SUPERVISION:**	ING. CAROLINA ROMERO POLANCO

LOCALIZACION SERVICIO	AREAS	DIMENSIONES ANCHO	LARGO	ALTO	MEDIDA PARCIAL	CANT.	MEDIDA TOTAL
CONSULTA EXTERNA	BAÑOS PUBLICOS				-	2.00	2.00
					SUBTOTAL		2.00
					VIENEN		
					TOTAL		2.00

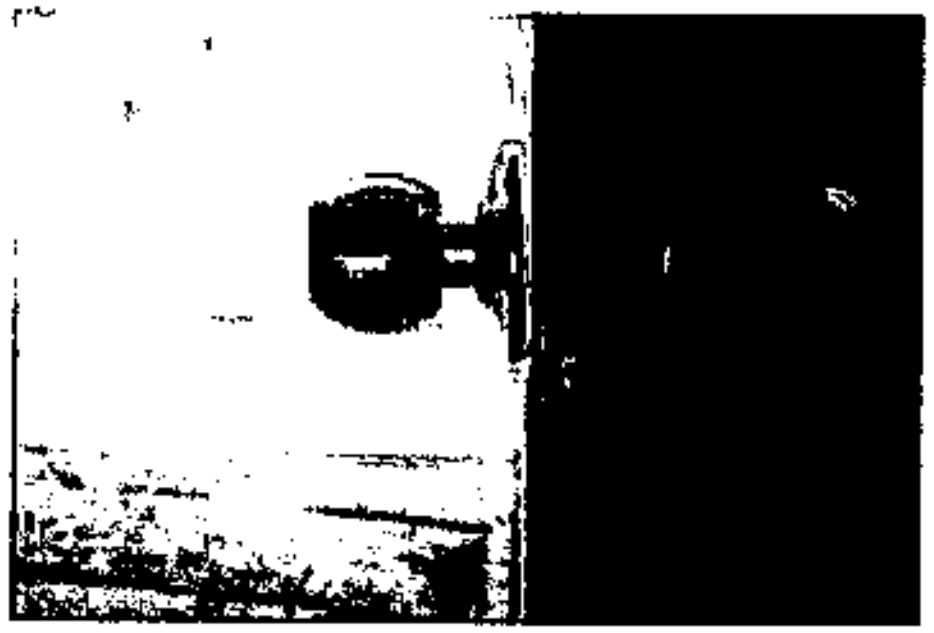
CONTRATO N°:	CTO-738-2026	CONTRATISTA:	AKROS CONSULTORES Y CONSTRUCTORES S.A.S / NIT 901216675-8 / MAGALI REYES PATIÑO / C.C. 28.566.981 DE IBAGUE / REPRESENTANTE LEGAL.	MES ACTA DE CORTE:	11/06/26 - 30/06/26
OBJETO:	CONTRATAR EL MANTENIMIENTO PREVENTIVO Y CORRECTIVO A TODO COSTO DE LA INFRAESTRUCTURA FISICA DE LAS SEDES ADSCRITAS A LA UNIDAD DE SALUD DE IBAGUE USI ESE EN LA MODALIDAD DE MONTO AGOTABLE.				
SEDE:	SAN FRANCISCO	CAPITULO:	ITEM: NPB	UNIDAD: UND	INTERVENTOR Y/O APOYO A SUPERVISION:
DESCRIPCION ITEM	Suministro e instalación de chapa de pomo				ING. CAROLINA ROMERO POLANCO

LOCALIZACION: SERVICIO	AREA	DIMENSIONES: ANCHO	LARGO	ALTO	MEDIDA PARCIAL	CANT	MEDIDA TOTAL
ADMINISTRATIVO	GERENCIA				-	1.00	1.00
LABORATORIO	BAÑOS PUBLICOS				-	1.00	1.00
URGENCIAS	REANIMACION				-	1.00	1.00
					-		-
					-		-
					-		-
					-		-
					-		-
					-		-
					-		-
					-		-
					-		-
					-		-
					-		-
					-		-
					-		-
					-		-
					-		-
					-		-
					-		-
					-		-
					-		-
					-		-
						SUBTOTAL	3.00
						VIENEN	
						TOTAL	3.00

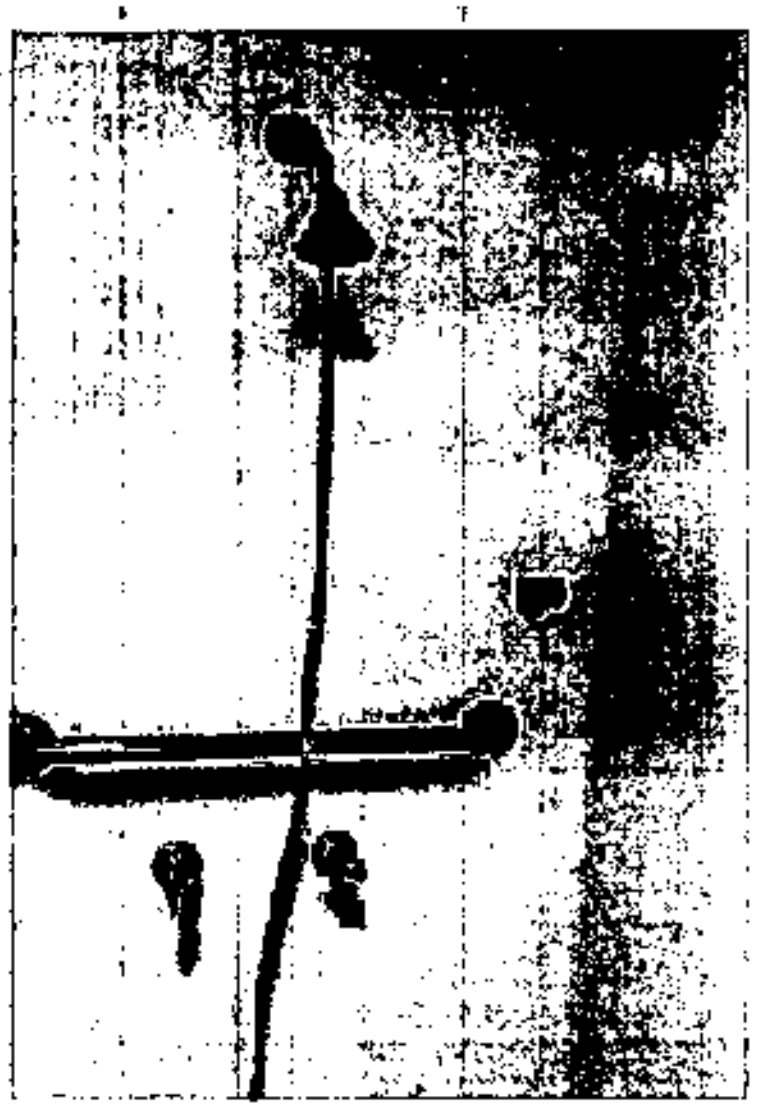
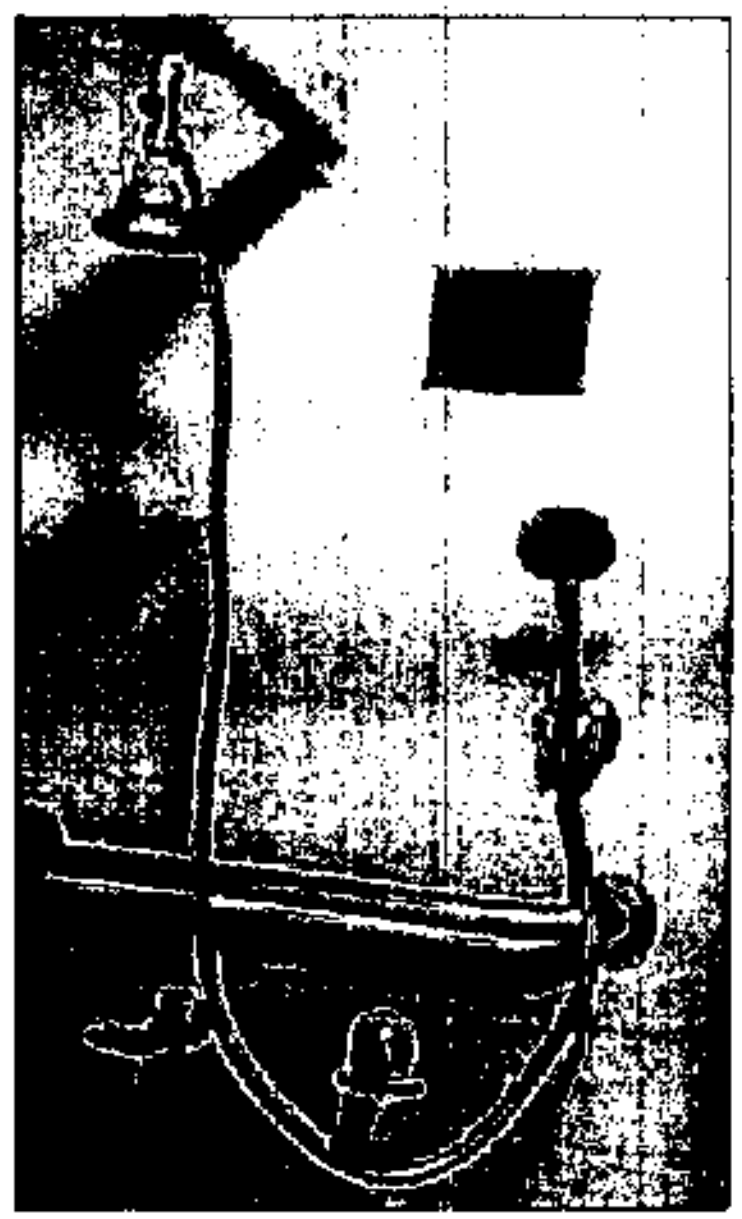
CONTRATO N°:	CTO-738-2026	**CONTRATISTA:** AKROS CONSULTORES Y CONSTRUCTORES S.A.S / NIT 901216675-8 / MAGALI REYES PATIÑO / C.C. 28.566.981 DE IBAGUE / REPRESENTANTE LEGAL	**MES ACTA DE CORTE:** 11/06/26 - 30/06/26
OBJETO:	CONTRATAR EL MANTENIMIENTO PREVENTIVO Y CORRECTIVO A TODO COSTO DE LA INFRAESTRUCTURA FISICA DE LAS SEDES ADSCRITAS A LA UNIDAD DE SALUD DE IBAGUE USI ESE EN LA MODALIDAD DE MONTO AGOTABLE.		
SEDE:	SAN FRANCISCO	**CAPITULO:** **ITEM:** NP11 **UNIDAD:** UND	**INTERVENTOR Y/O APOYO A SUPERVISION:**
DESCRIPCION ITEM	Desmonte y retiro de teleducha		ING. CAROLINA ROMERO POLANCO

LOCALIZACION: SERVICIO	AREA	DIMENSIONES: ANCHO	LARGO	ALTO	MEDIDA PARCIAL	CANT.	MEDIDA TOTAL
HOSPITALIZACION	HAB 4				-	1.00	1.00
HOSPITALIZACION	HAB 2				-	1.00	1.00
HOSPITALIZACION	HAB 1				-	1.00	1.00
CASA MATERNA	HAB 202				-	1.00	1.00
					-		-
					-		-
					-		-
					-		-
					-		-
					-		-
					-		-
					-		-
					-		-
					-		-
					-		-
					-		-
					-		-
					-		-
					-		-
					-		-
					-		-
					-		-
					-		-
					-		-
					-		-
					SUBTOTAL		4.00
					VIENEN		
					TOTAL		4.00

HOSPITALIZACION	HAB 4	1,00	Se realizó revisión técnica de la teleducha mediante inspección visual y pruebas de operación, evidenciando deterioro que impide su correcto funcionamiento. Se concluyó que la solución adecuada consiste en el cambio del elemento.
HOSPITALIZACION	HAB 2	1,00	Se efectuó inspección funcional de la teleducha instalada en la habitación, verificando deterioro de sus componentes y funcionamiento inadecuado. Como resultado del diagnóstico se estableció la necesidad de reemplazar el accesorio para restablecer las condiciones normales de servicio.
HOSPITALIZACION	HAB 1	1,00	Se realizó visita técnica para inspeccionar la teleducha reportada con funcionamiento deficiente. Durante la evaluación se verificó desgaste y pérdida de eficiencia del accesorio, presentando fallas que afectan su operación normal. Se determinó que la alternativa técnicamente viable corresponde al reemplazo de la teleducha.

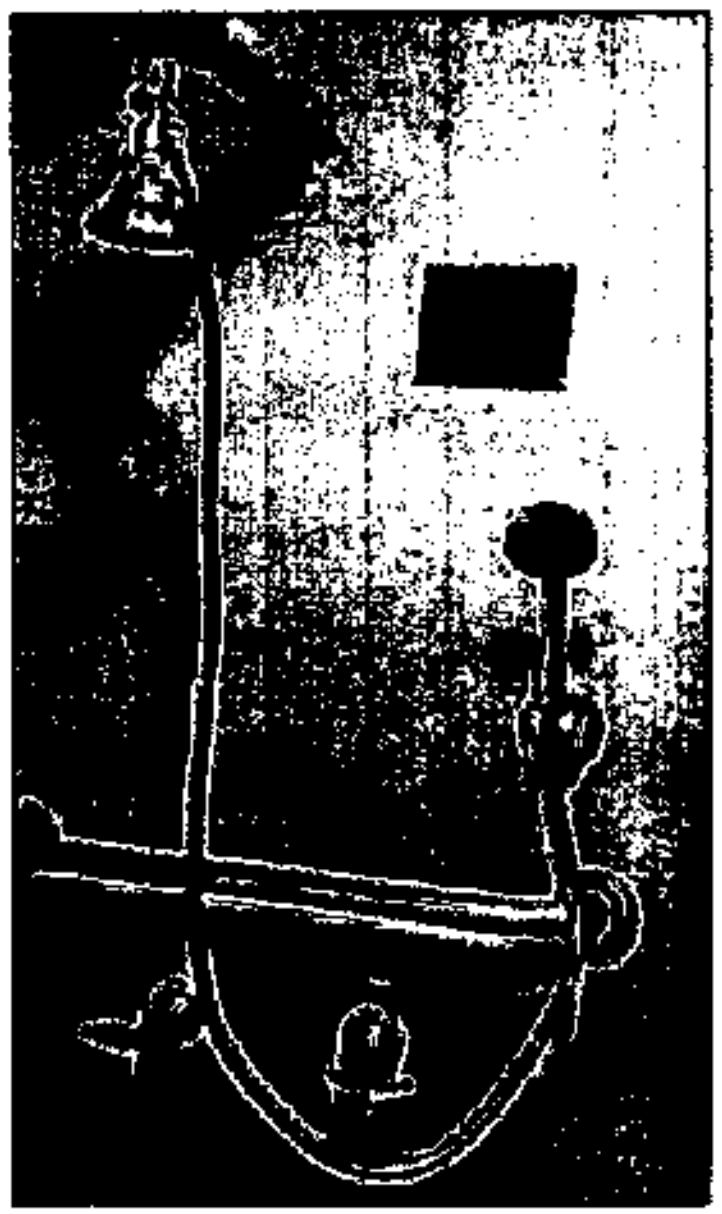
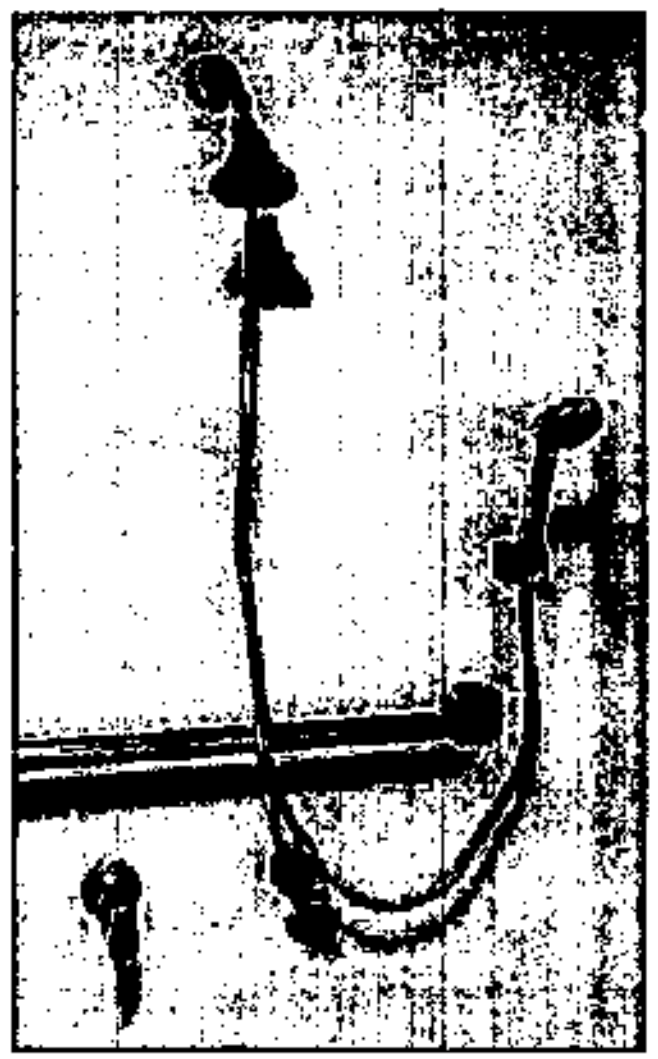
CONTRATO N°:	CTO-738-2026	CONTRATISTA: AKROS CONSULTORES Y CONSTRUCTORES S.A.S / NIT 901216675-8 / MAGALI REYES PATIÑO / C.C. 28.566.961 DE IBAGUE / REPRESENTANTE LEGAL.	MES ACTA DE CORTE: 11/06/26 - 30/06/26
OBJETO:	CONTRATAR EL MANTENIMIENTO PREVENTIVO Y CORRECTIVO A TODO COSTO DE LA INFRAESTRUCTURA FISICA DE LAS SEDES ADSCRITAS A LA UNIDAD DE SALUD DE IBAGUE USI ESE EN LA MODALIDAD DE MONTO AGOTABLE.		
SEDE:	SAN FRANCISCO	CAPITULO: ITEM: NP12 UNIDAD: UND	INTERVENTOR Y/O APOYO A SUPERVISION: ING. CAROLINA ROMERO POLANCO
DESCRIPCION ITEM	Suministro e instalación de tele ducha flexible, (incluye manguera)

LOCALIZACION SERVICIO	AREA	ANCHO	LARGO	ALTO	MEDIDA PARCIAL	CANT	MEDIDA TOTAL
HOSPITALIZACION	HAB 4				-	1.00	1.00
HOSPITALIZACION	HAB 2				-	1.00	1.00
HOSPITALIZACION	HAB 1				-	1.00	1.00
CASA MATERNA	HAB 202				-	1.00	1.00
					SUBTOTAL		4.00
					VIENEN		
					TOTAL		4.00

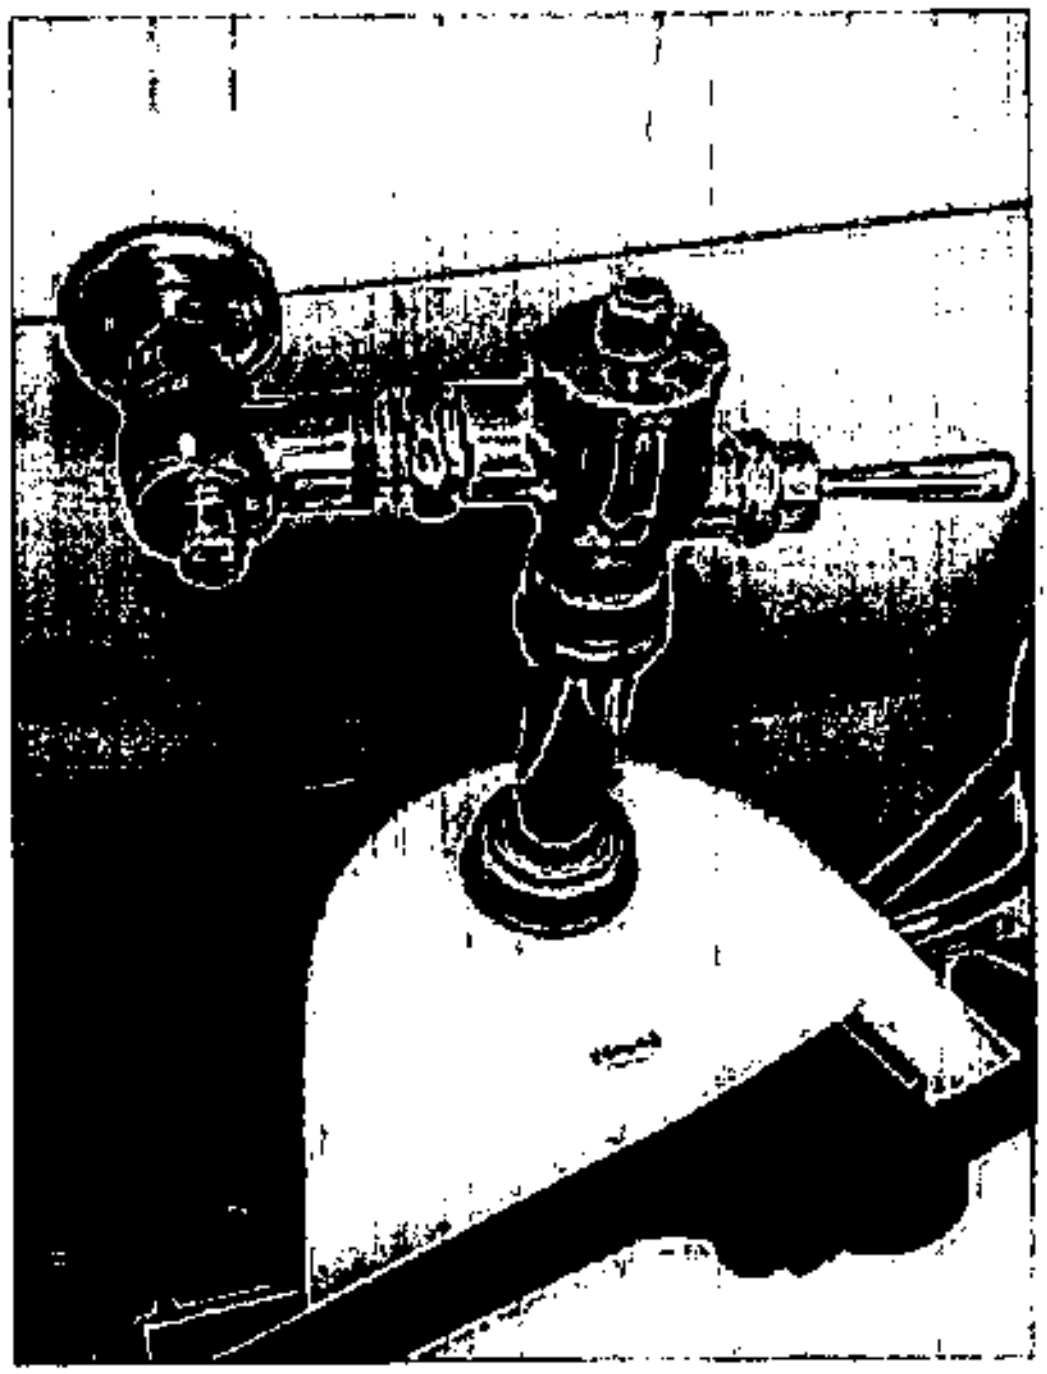
CONTRATO N°:	CTO-738-2026	CONTRATISTA:	AKROS CONSULTORES Y CONSTRUCTORES S.A.S / NIT 901216675-8 / MAGALI REYES PATIÑO / C.C. 28.566.981 DE IBAGUE / REPRESENTANTE LEGAL.	MES ACTA DE CORTE:	11/06/26 - 30/06/26
OBJETO:	CONTRATAR EL MANTENIMIENTO PREVENTIVO Y CORRECTIVO A TODO COSTO DE LA INFRAESTRUCTURA FISICA DE LAS SEDES ADSCRITAS A LA UNIDAD DE SALUD DE IBAGUE USI ESE EN LA MODALIDAD DE MONTO AGOTABLE.				
SEDE:	SAN FRANCISCO	CAPITULO:	ITEM: NP27 UNIDAD: UND	INTERVENTOR Y/O APOYO A SUPERVISION:	
DESCRIPCION ITEM	Reparacion de fluxometro incluye repuesto palanca flujoajustable y empaque rompe vacio			ING. CAROLINA ROMERO POLANCO

LOCALIZACION SERVICIO	AREA	DIMENSIONES ANCHO	LARGO	ALTO	MEDIDA PARCIAL	CANT	MEDIDA TOTAL
CASA MATERNA	HAB 204				-	1.00	1.00
					-		-
					-		-
					-		-
					-		-
					-		-
					-		-
					-		-
					-		-
					-		-
					-		-
					-		-
					-		-
					-		-
					-		-
					-		-
					-		-
					-		-
					-		-
					-		-
					-		-
					-		-
					SUBTOTAL		1.00
					VIENEN		
					TOTAL		1.00

CASA MATERNA	HAB 204	1,00	Como consecuencia del nuevo reporte presentado después del cambio inicial de repuestos, se realizó una segunda inspección técnica, desmontando completamente el cuerpo del fluxómetro para verificar sus componentes internos. Se evidenció daño estructural en una pieza que no cuenta con disponibilidad de repuesto comercial, motivo por el cual se concluyó que la solución técnica consiste en el reemplazo completo del fluxómetro.
CONSULTA EXTERNA	BAÑOS PUBLICOS	1,00	Se efectuó inspección general de todos los baños públicos del área con el fin de verificar el estado de los puntos hidráulicos. Como resultado del recorrido técnico se evidenció que tres lavamanos presentan llaves deterioradas y con funcionamiento deficiente, determinándose la necesidad de reemplazarlas.

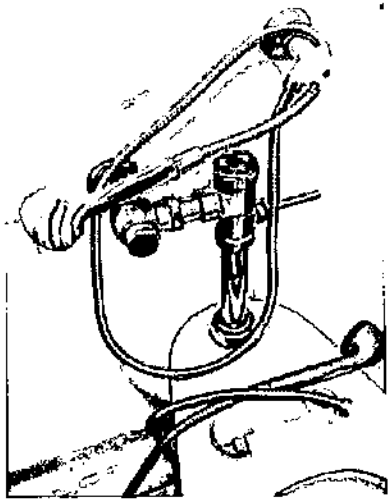
URGENCIAS	CUARTO ASEO	1,00	Se realizó inspección de la poseta reportada con problemas de drenaje. Durante las pruebas de funcionamiento se evidenció obstrucción en la descarga sanitaria, descartándose fallas en el aparato sanitario. Se concluyó que la solución corresponde al sondeo del punto para remover la obstrucción existente.
HOSPITALIZACION 3ER PISO	HAB 10	1,00	Se realizó inspección del sanitario reportado con problemas de funcionamiento. Durante la evaluación se descartaron fallas en el aparato sanitario, evidenciando que la novedad se origina en la red sanitaria de descarga. Se concluyó que la intervención requerida corresponde al sondeo de la tubería para restablecer el flujo normal.
PARQUEADERO EXTERNO	ZONA VERDE	1,00	Se realizó recorrido de inspección sobre la red hidráulica exterior para localizar el origen de la fuga reportada. Una vez identificada la afectación, se determinó que corresponde a una fuga localizada en la tubería, requiriéndose el reemplazo de un tramo de aproximadamente 20 cm junto con sus respectivos accesorios en PVC para restablecer la estanqueidad del sistema.

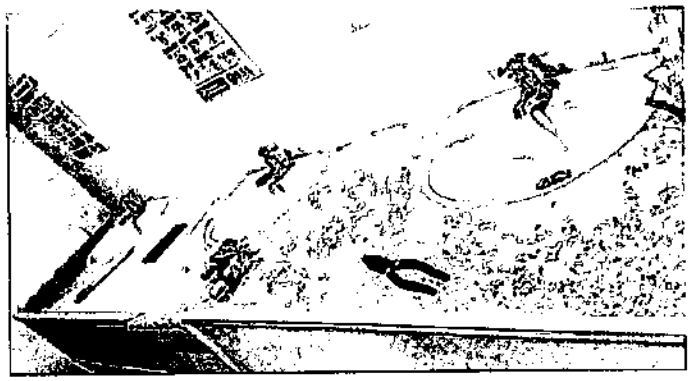
20 DE JULIO	CUBIERTA	1,00	Se realizó desplazamiento del personal técnico para inspeccionar las filtraciones reportadas. La revisión incluyó acceso a cubierta, inspección del tendido de tejas y verificación de los puntos de ingreso de agua. Como resultado del diagnóstico se evidenció que las filtraciones se originan por una incorrecta posición de varias tejas y por la pérdida de continuidad en un punto específico del sistema de impermeabilización. Se concluyó que la intervención requerida consiste en el reacomodo de las tejas afectadas y la instalación localizada de un tramo de cinta asfáltica para restablecer la estanqueidad de la cubierta.
HOSPITALIZACION	305	1,00	Se efectuó inspección de ducha telefono reportada con funcionamiento deficiente. Durante la revisión se verificó deterioro de la llave hidráulica reguladora, determinándose que la solución consiste en el cambio del elemento.
LABORATORIO	BAÑOS PUBLICOS	2,00	Se efectuó inspección técnica de los tres baños públicos del laboratorio, verificando el estado de los aparatos sanitarios, lavamanos y conexiones hidráulicas. Como resultado del diagnóstico se determinó que dos baños requieren el reemplazo completo del sanitario y del lavamanos, mientras que el tercer baño requiere únicamente el cambio del sanitario. Adicionalmente, se evidenció la necesidad de realizar ajustes en las conexiones de alimentación de agua en los tres puntos intervenidos.

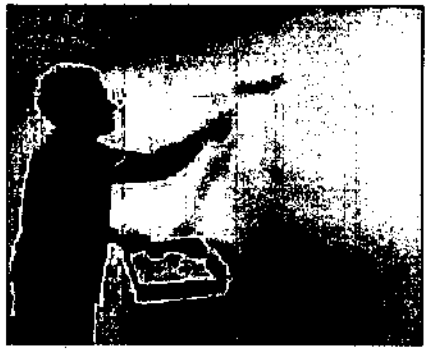
CONTRATO N°:	CTO-738-2026	**CONTRATISTA:**	AKROS CONSULTORES Y CONSTRUCTORES S.A.S / NIT 901215675-8 / MAGALI REYES PATIÑO / C.C. 28.566.981 DE IBAGUE / REPRESENTANTE LEGAL	**MES ACTA DE CORTE:**	11/06/26 - 30/06/26
OBJETO:	CONTRATAR EL MANTENIMIENTO PREVENTIVO Y CORRECTIVO A TODO COSTO DE LA INFRAESTRUCTURA FISICA DE LAS SEDES ADSCRITAS A LA UNIDAD DE SALUD DE IBAGUE USI ESE EN LA MODALIDAD DE MONTO AGOTABLE.				
SEDE:	RICAURTE	**CAPITULO:**	ITEM: 17.24	**UNIDAD:**	M2
DESCRIPCION ITEM	VINILO TIPO 1 SOBRE ESTUCO A TRES CAPAS			**INTERVENTOR Y/O APOYO A SUPERVISION:**	ING. CAROLINA ROMERO POLANCO

LOCALIZACION		DIMENSIONES			MEDIDA PARCIAL	CANT	MEDIDA TOTAL
SERVICIO	PARTE	ANCHO	LARGO	ALTO			
UNIDAD MENTAL - HAB 6	Muros		20.00	2.80	56.00	1.00	56.00
	Entrepaño	7.00	3.40		23.80	1.00	23.80
	Dintel	0.30	1.10		0.33	3.00	0.99
	(-) Ventana	2.80		1.40	3.06	1.00	(3.06)
UNIDAD MENTAL - HAB 5	Muros		20.60	2.80	57.68	1.00	57.68
	Entrepaño	0.60	0.90		0.54	2.00	1.08
	Dintel	1.15	0.30		0.35	1.00	0.35
	Dintel	0.90	0.30		0.27	1.00	0.27
	(-) Ventana	2.00		1.30	2.60	1.00	(2.60)
UNIDAD MENTAL - HAB 4	Muros		19.30	2.80	54.04	1.00	54.04
	Dintel	0.95	0.30		0.29	1.00	0.28
	Dintel	1.15	0.30		0.35	1.00	0.35
	Entrepaño	0.48	0.80		0.38	2.00	0.77
	(-) Ventana	2.07		1.30	2.69	1.00	(2.69)
UNIDAD MENTAL - HAB 3							-
	Muros		19.80	2.80	55.44	1.00	55.44
	Dintel	0.92	0.30		0.28	1.00	0.28
	Entrepaño	1.15	1.30		1.50	1.00	1.50
	(-) Ventana	1.27		1.30	1.65	1.00	(1.65)
UNIDAD MENTAL - HAB 2	Muros		19.00	2.80	53.20	1.00	53.20
	Entrepaño	0.49	0.90		0.44	1.00	0.44

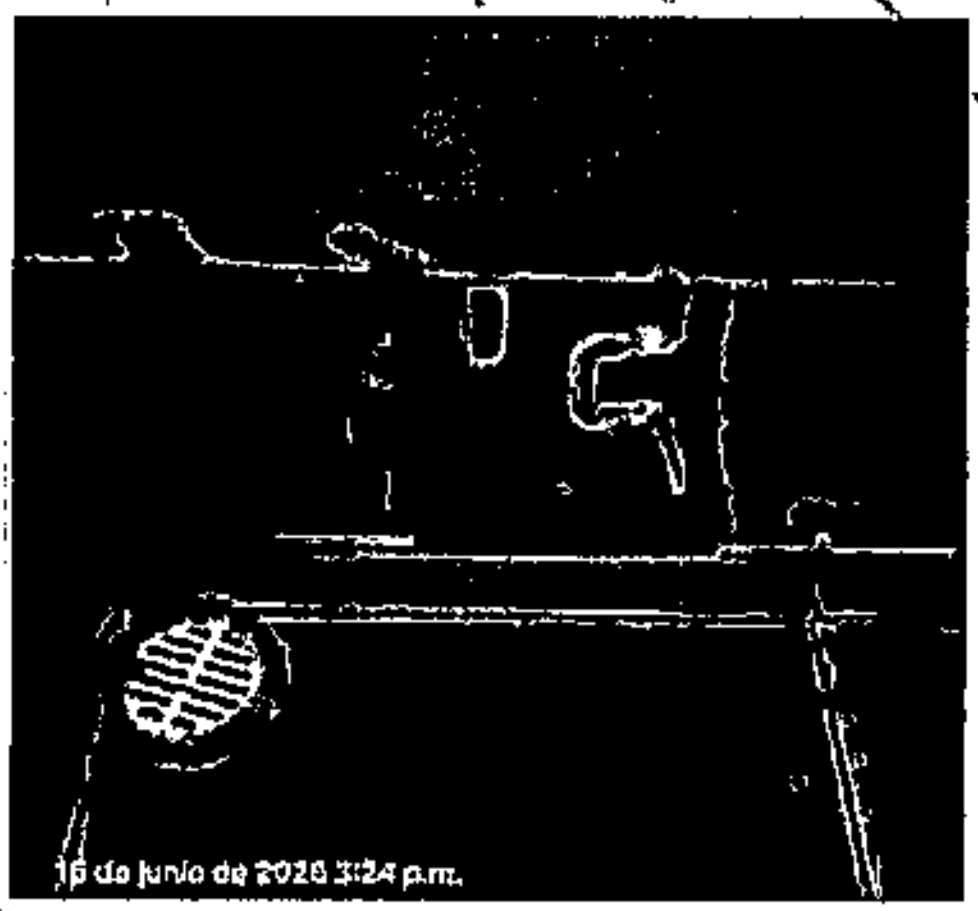
UNIDAD MENTAL	HAB 6	1,00	Se efectuó inspección integral de las instalaciones hidráulicas y sanitarias del área, verificando el estado de la grifería del lavaplatos, árbol sanitario, conexiones y válvulas de suministro. La evaluación permitió establecer deterioro funcional de la grifería del lavaplatos, desgaste del árbol sanitario y ausencia de un mecanismo de aislamiento hidráulico para el punto.

UNIDAD MENTAL	HAB 7	1,00	Se realizó inspección técnica detallada debido a la presencia de humedades visibles sobre los muros. Durante la evaluación se verificó que las manifestaciones de humedad no corresponden a filtraciones superficiales, sino que presentan características compatibles con una fuga hidráulica oculta al interior del muro. La afectación evidencia propagación de la humedad hacia elementos estructurales, comprometiendo la placa del nivel superior y generando riesgo de incremento progresivo del deterioro. Debido a que no fue posible identificar visualmente el punto exacto de la fuga sin intervenir los acabados, se concluye que es necesaria la demolición controlada de los revestimientos en la zona afectada para localizar la tubería comprometida, efectuar la reparación correspondiente y realizar seguimiento permanente hasta verificar la eliminación total de la filtración.
UNIDAD MENTAL	HAB 8	1,00	Se realizó inspección integral del sistema hidrosanitario mediante revisión de sanitario, lavamanos, accesorios, mecanismos de descarga, conexiones visibles, caudal de suministro y estado general de las instalaciones. Como resultado de la evaluación no se evidenciaron anomalías hidráulicas ni sanitarias, encontrándose el sistema en condiciones normales de funcionamiento al momento de la visita.

UNIDAD MENTAL	BAÑO CUARTO MEDICO	1,00	Se efectuó inspección detallada de las instalaciones hidráulicas y sanitarias del baño, revisando el funcionamiento del sanitario, lavamanos, conexiones visibles y estado de los acabados. Debido al comportamiento de las humedades observadas en los espacios inferiores y colindantes, se concluye que existe alta probabilidad de una fuga oculta localizada en el punto hidráulico del lavamanos o en la conexión sanitaria del sanitario. Para confirmar el origen de la afectación se recomienda la demolición controlada del punto hidráulico del lavamanos y el desmontaje temporal del sanitario, permitiendo inspeccionar las conexiones ocultas, identificar la fuga y ejecutar la reparación correspondiente, evitando que la filtración continúe afectando la placa estructural del nivel inferior.

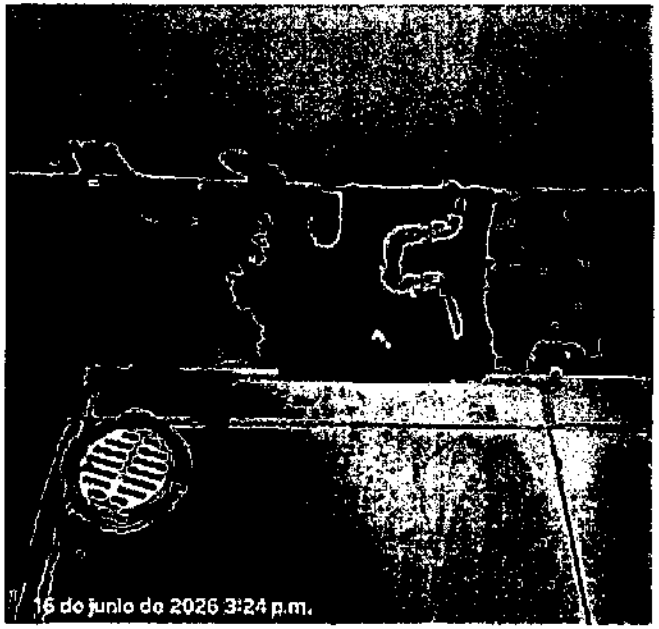
PLANO O REGISTRO FOTOGRAFICO DESCRIPTIVO DE LA MEMORIA	LOCALIZACION		CANT	DIAGNOSTICO
	SERVICIO	AREA		
	UNIDAD MENTAL	HAB 1	1,00	Se realizó inspección integral del baño y de las conexiones hidráulicas y sanitarias existentes, verificando el correcto funcionamiento del sanitario, lavamanos, accesorios, mecanismos de descarga, caudal de suministro y estado general de las conexiones visibles, sin encontrarse novedades asociadas al sistema hidrosanitario. Durante la inspección se identificó que la puerta de acceso presenta desajuste por pérdida de alineación, requiriendo labores de nivelación y ajuste. Asimismo, se evidenciaron espacios abiertos correspondientes a tomas eléctricas fuera de servicio que deben ser sellados para restablecer las condiciones de acabado y seguridad del recinto.
	UNIDAD MENTAL	HAB 2	1,00	
	UNIDAD MENTAL	HAB 3	1,00	Se realizó inspección funcional de las instalaciones hidrosanitarias, verificando el estado de las conexiones hidráulicas, funcionamiento del lavamanos, accesorios de suministro y caudal disponible. Como resultado del diagnóstico se evidenció deterioro de la llave del lavamanos, determinándose la necesidad de reemplazarla. Adicionalmente, con el fin de facilitar futuras labores de mantenimiento y permitir el aislamiento independiente del punto ante eventuales fugas, se estableció la necesidad de instalar una llave de registro.
