MEMORANDO

ASUNTO: Solicitud de consideración de observaciones institucionales y elaboración de plan de intervención en infraestructura educativa.

SEDE PRINCIPAL SECCION PRIMARIA

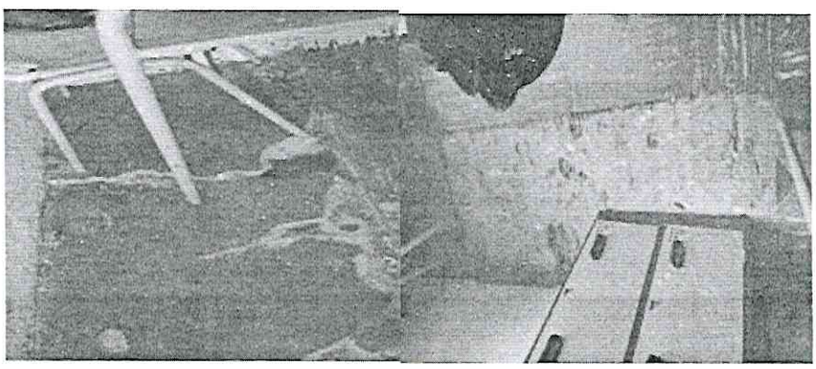
Se evidencia que en una zona del piso del salón número 222, se registra la ausencia de varias baldosas, lo cual representa un riesgo potencial para la seguridad de nuestros estudiantes y personal docente, además de afectar las condiciones adecuadas de aprendizaje, como se evidencia en las siguientes imágenes:

Dado lo anterior, acudimos a su dependencia con el fin de solicitar el respectivo apoyo técnico y operativo para la evaluación y reparación o reposición de las baldosas faltantes, a fin de garantizar un ambiente seguro y adecuado para la comunidad educativa.

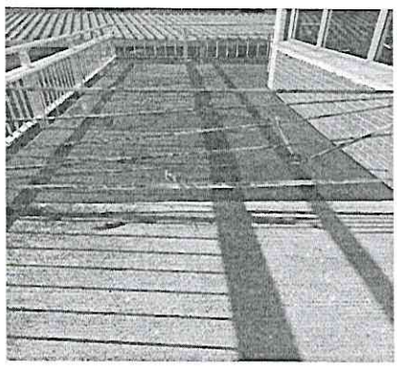
La institución informa sobre el deterioro crítico en el **salón de clases número 222** , donde se evidencia la **ausencia de múltiples baldosas**. Esta situación no solo afecta el entorno pedagógico, sino que representa un **riesgo potencial para la seguridad física** de los estudiantes y el personal docente.

Una vez realizada la inspección técnica visual en sitio, se evidenció la presencia de piezas faltantes en el acabado de piso, ocasionadas por baldosas fracturadas y desprendidas, así como zonas con deterioro en los alistados de piso (capa de soporte del enchape). De igual manera, se identificaron desprendimientos puntuales de pañete en muros, asociados al desgaste normal por uso, condiciones ambientales y vida útil de los materiales.

Desde el punto de vista técnico, estas patologías corresponden a fallas en elementos no estructurales (acabados), las cuales no comprometen la estabilidad del sistema estructural de la edificación, pero sí pueden generar condiciones de riesgo por tropiezos o caída de material, razón por la cual requieren intervención.

- Realizar una **evaluación técnica** en el sitio para determinar el alcance del daño.
- Organizar un **plan de mejora e intervención** que contemple la reparación o reposición de las baldosas faltantes.
- Asignar el **apoyo operativo** necesario para ejecutar dichas labores a la mayor brevedad posible, garantizando así un ambiente seguro para la comunidad educativa.

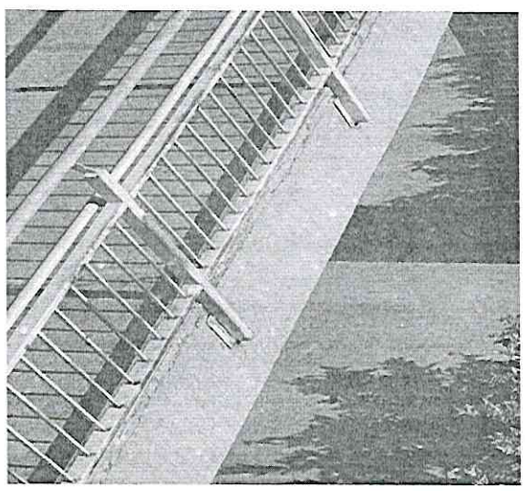
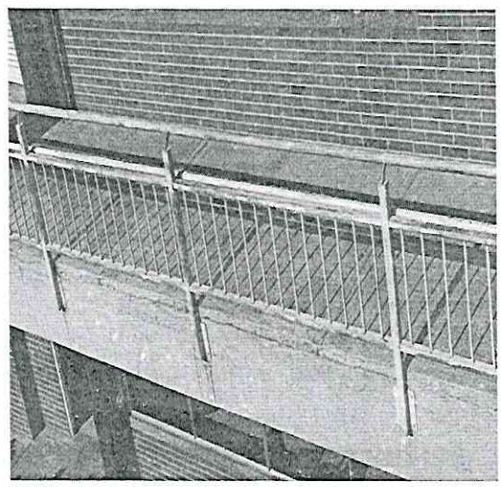
1- Arreglo de la escalera de evacuación se encuentra deteriorada y esta se debe habilitar por el tema de Gestión del Riesgo. Esta deshabilitada por el riesgo que pueden tener en este momento los estudiantes al utilizarla por el daño que presenta.

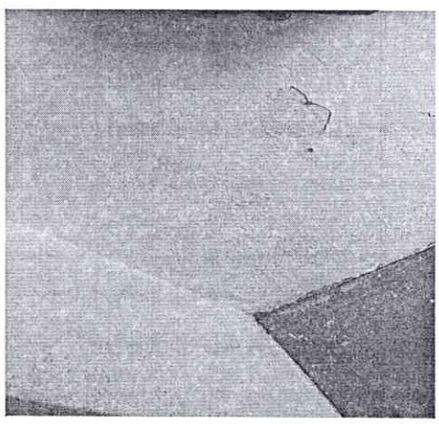
3-Baldosines caidos en 3 secciones de baños de la sede principal seccion primaria

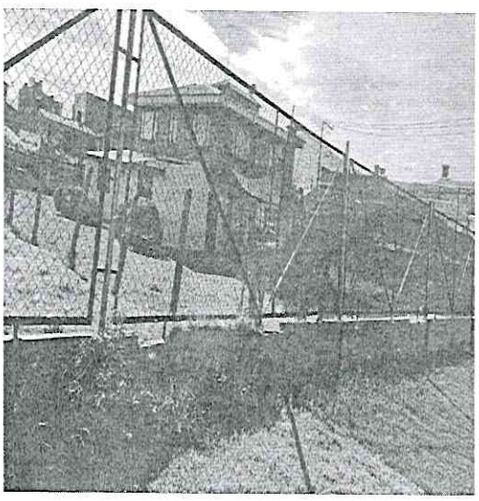
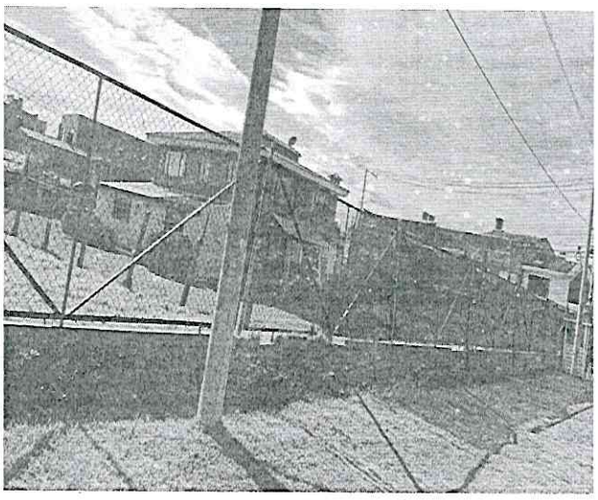
5-Salida hacia el lote del ECOEIN demasiado barro e inundación, en la parte de occidente de la sede existen bajantes que no tienen desagües y todo el costado se inunda en época invernal, al igual que la zona verde que utilizan los niños para la recreación, es necesaria alguna instalación para los desagües y mejorar la zona para el paso de los niños al terreno de juego.

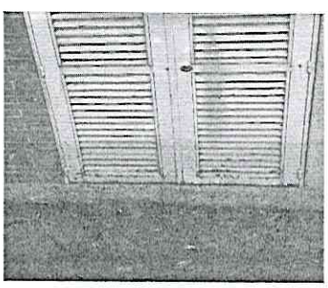
7- Pintura de las áreas de cocina en primaria, instalación de extractor acorde a la norma

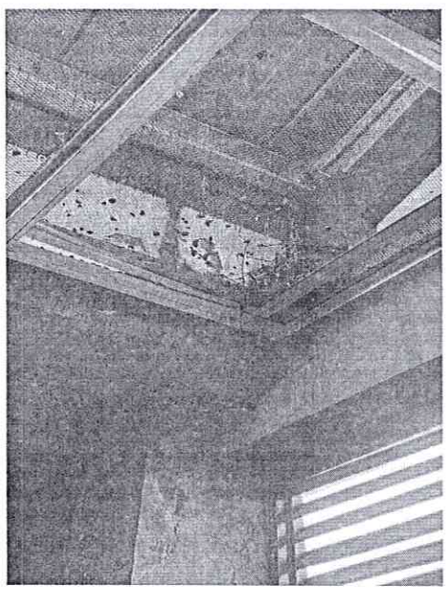
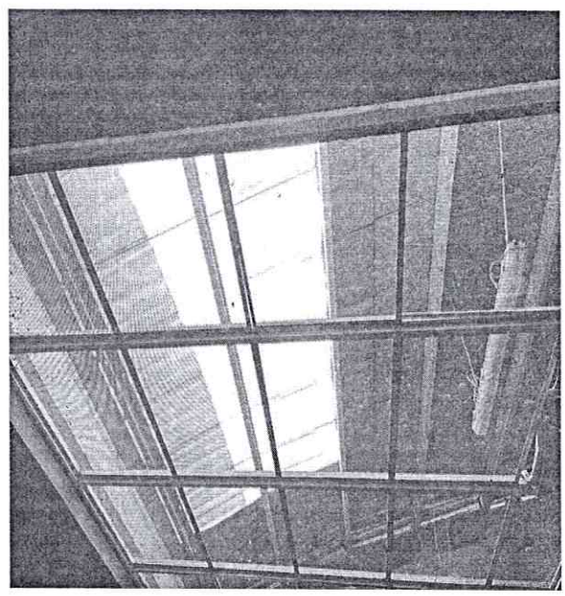
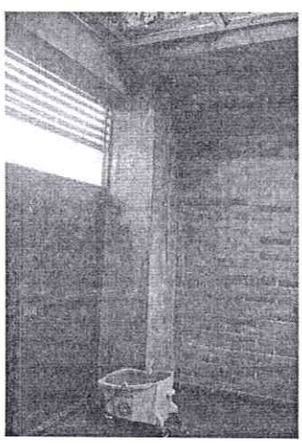
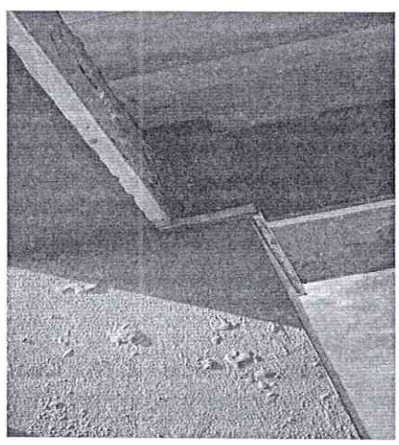
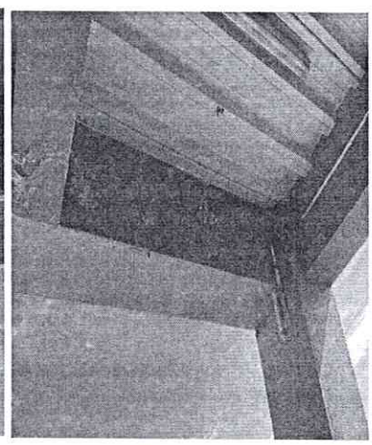
1-Mantenimiento de la malla que instaló la alcaldía en el techo del tercer piso, está llena de heces de paloma

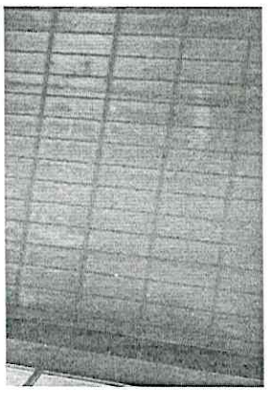
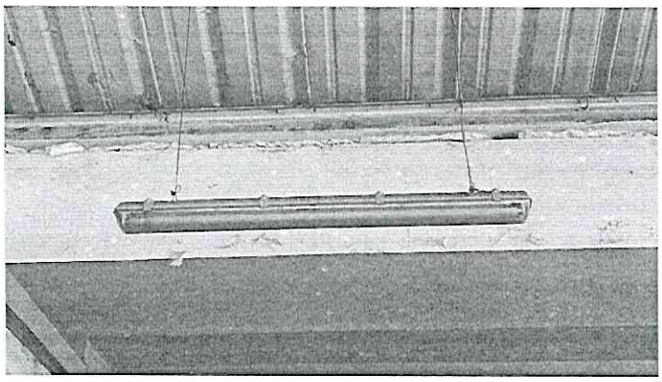
2- Bajantes y canales saturadas que generan humedad y deterioro de infraestructura y daño de pintura de vigas y columnas. Colapsada por heces y palomas muertas

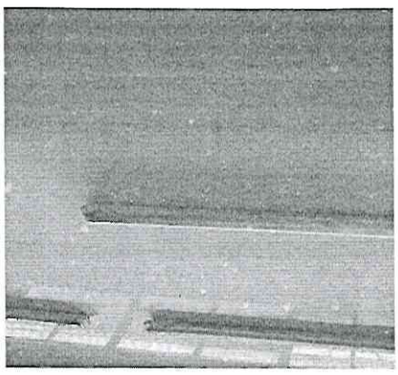
3-Daño de techo de PVC instalado por la alcaldía, generado por heces de palomas y daño en la cubierta del edificio de 3 pisos. El tejado (TEJA TERMOACUSTICA)

esta roto y tiene muchas goteras es necesario el cambio de cubierta en las partes afectadas, se requiere revision general y mantenimiento

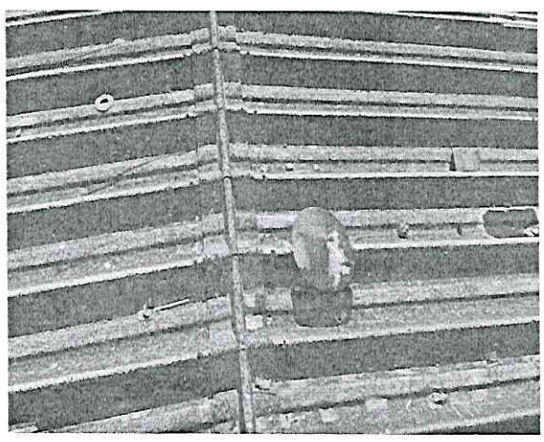
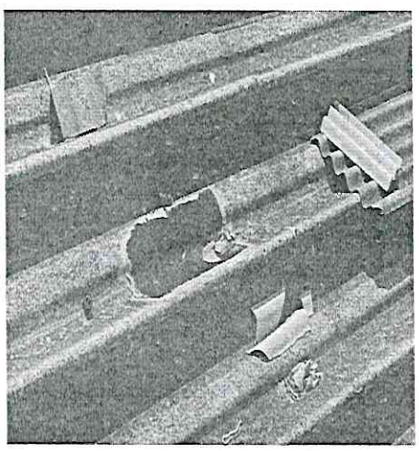
4-El techo donde funciona el restaurante de bachillerato se encuentra roto hay goteras en la zona de almacenamiento, la cocina requiere pintura y arreglo de enchapes en el lavaplatos e instalación del sistema de extractor

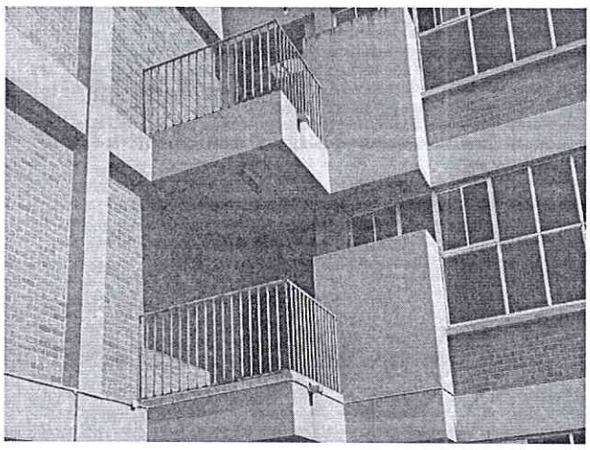
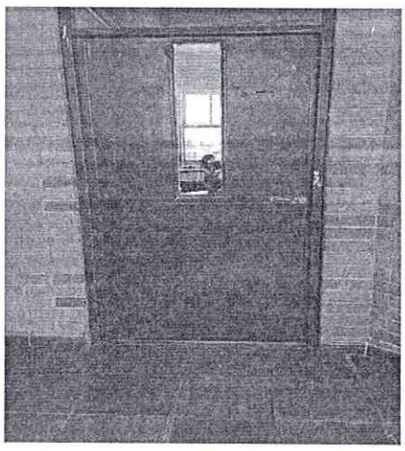
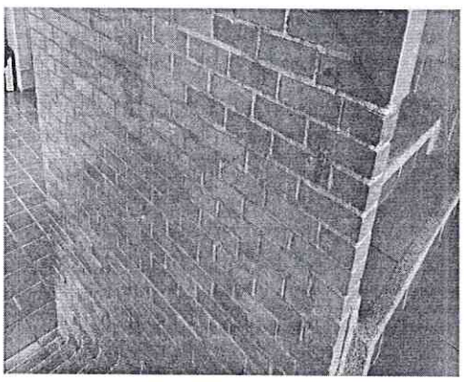
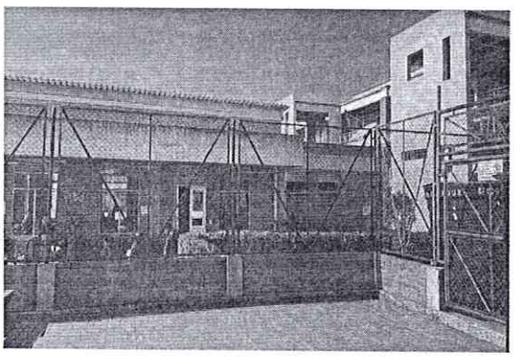
5-Pintura metálica de puertas del edificio de 3 pisos donde funciona bachillerato, instalación de barandas que estudiantes han quitado, arreglo de pintura de rejas de balcones sede principal.

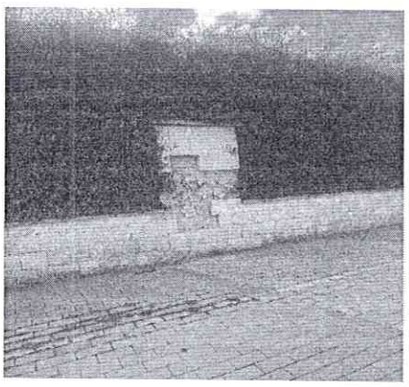
6-Fachada es necesario mejoramiento y arreglo de las piedras que han quitado la comunidad

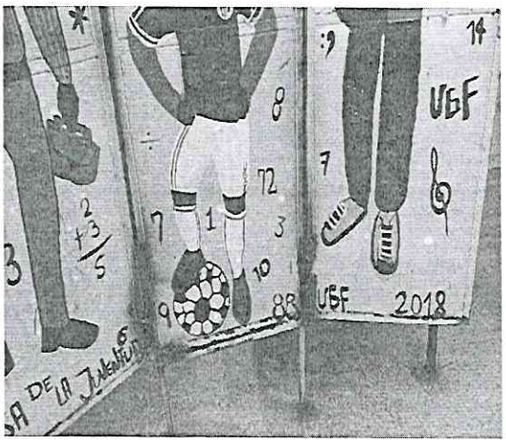
10-Cambio e instalación de estructura metálica de las divisiones de los baños primer piso ya están bastante deterioradas

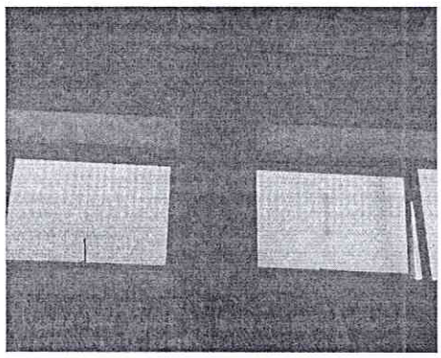
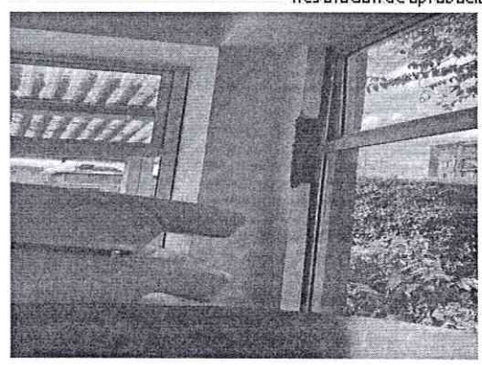
1- Mantenimiento en tejado por goteras en general en salones, ludoteca,

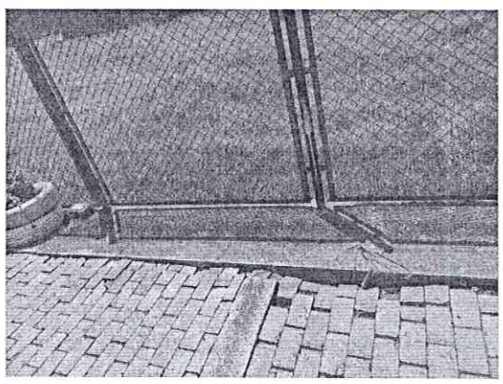
2-mejoramiento de adoquines deterirorados que colinda con lote

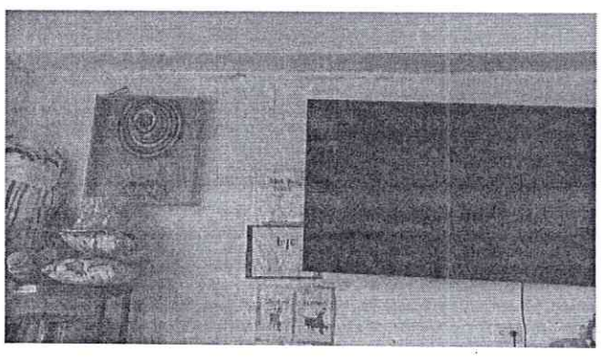
4-pintura general salones deteriorados

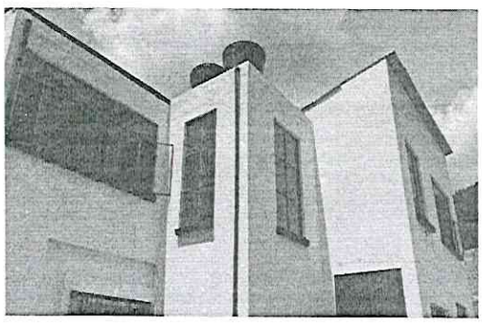
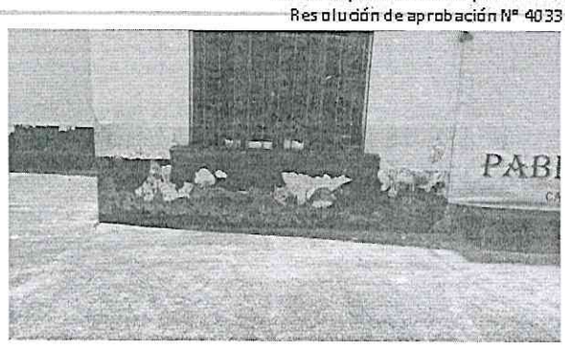
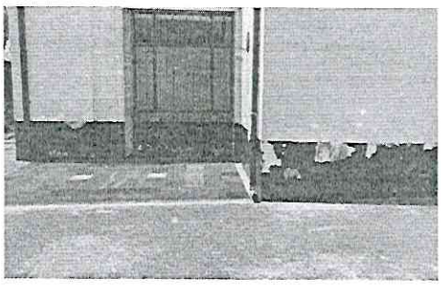
1-pintura general de la sede externa e interna

2-arreglo de techo del área salida del restaurante, cambio de tejado

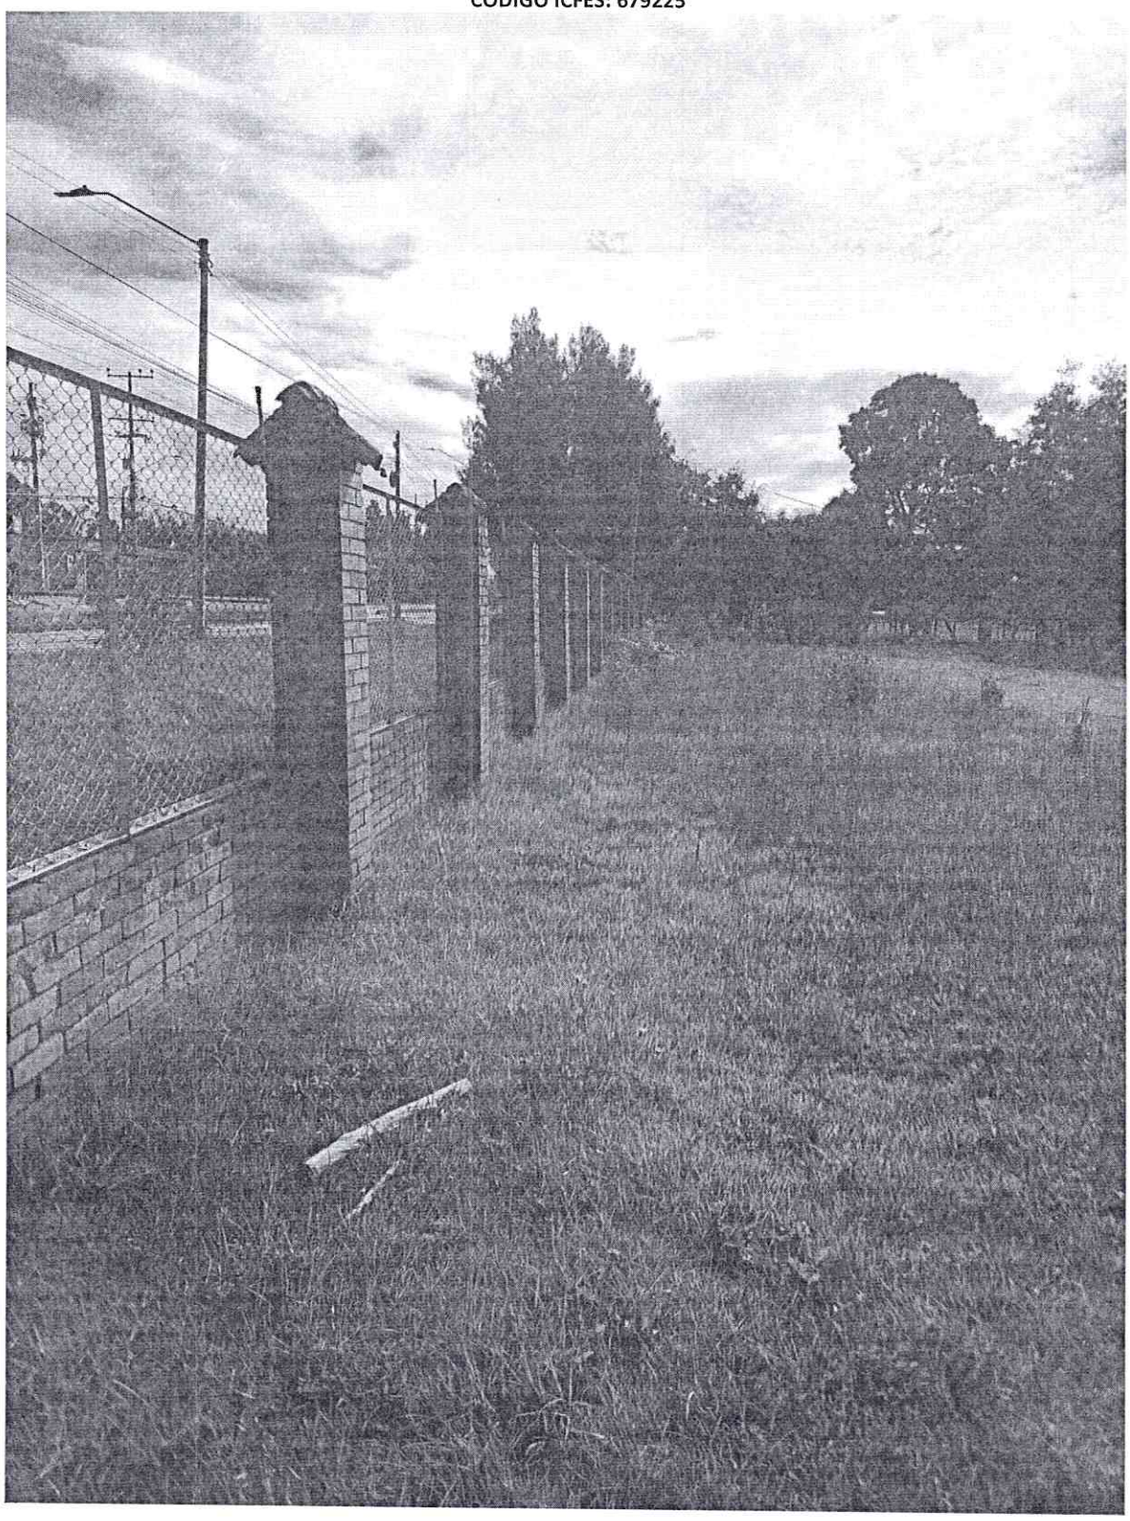
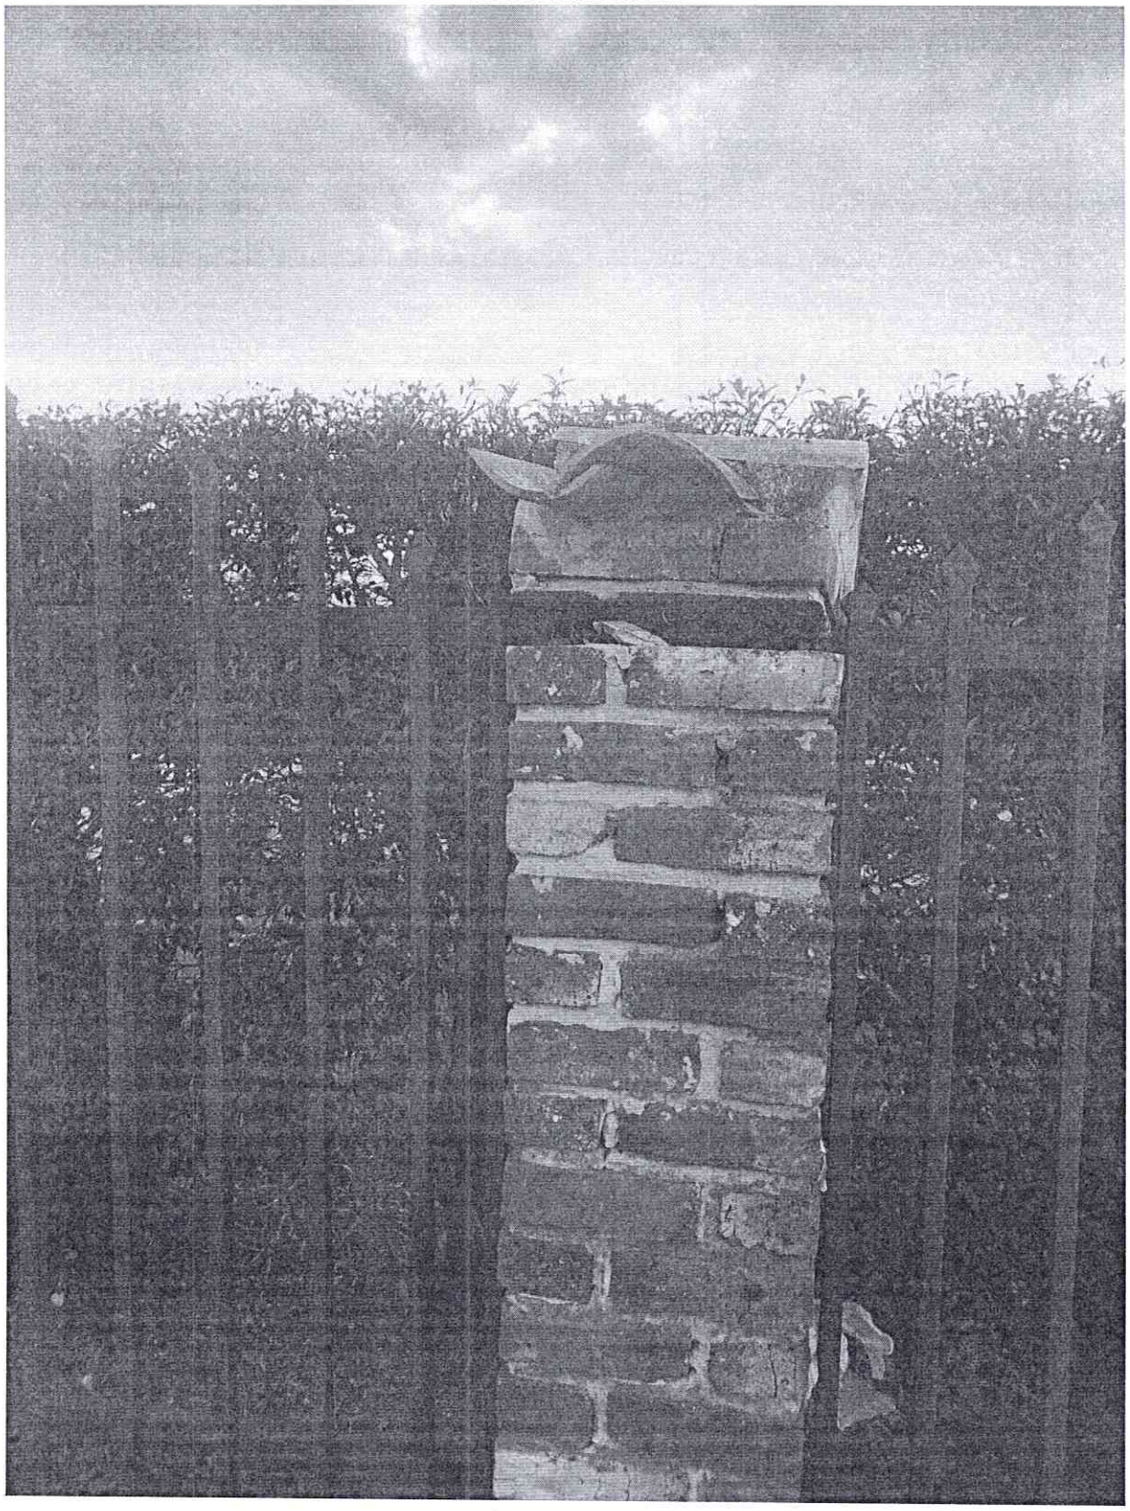
Durante las recientes inspecciones realizadas se evidenció que uno de los tramos de la malla perimetral se encuentra desoldado y actualmente es sostenido únicamente por alambres, condición que compromete su estabilidad y funcionalidad. De igual manera, se observa que varios muros del cerramiento presentan una inclinación considerable y otros se encuentran en evidente riesgo de colapso debido a su deterioro estructural.

Esta situación genera una alta probabilidad de accidentes y facilita el ingreso no autorizado de personas ajenas a la institución, afectando las condiciones de seguridad que deben garantizarse dentro de la Institución Educativa.

Por lo anterior, solicitamos de manera respetuosa y urgente la inspección técnica correspondiente y priorice la intervención, reparación o reconstrucción de los sectores afectados del cerramiento perimetral, con el fin de prevenir cualquier eventualidad que pueda poner en riesgo la vida e integridad de la población escolar y de quienes diariamente hacen uso de las instalaciones.

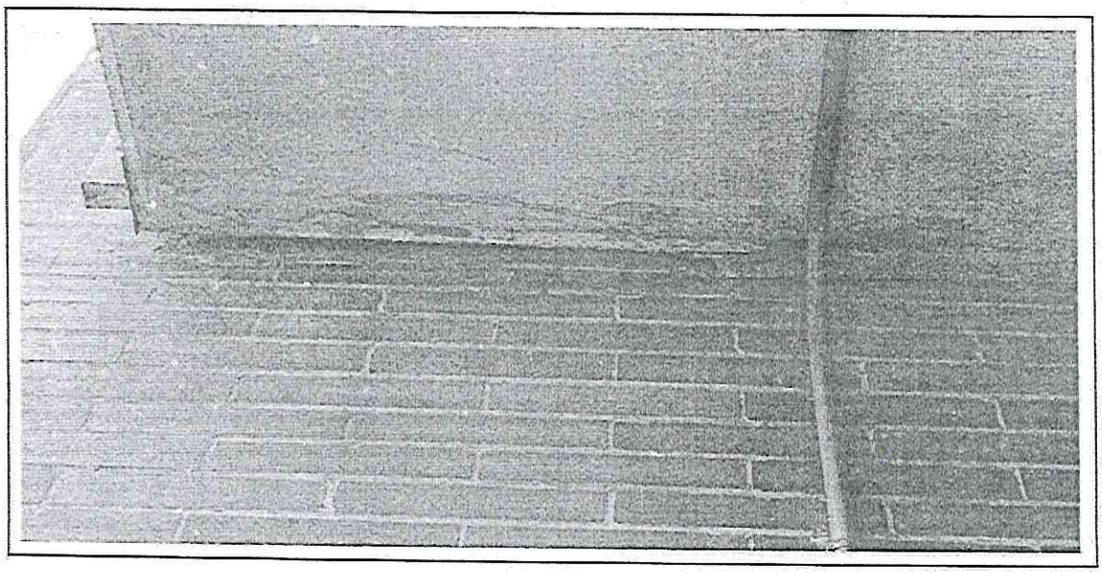
Reciban un cordial saludo, En atención a la solicitud radicada por su despacho, relacionada con el presunto daño en la infraestructura del edificio correspondiente al sistema constructivo FFIE (segundo piso), nos permitimos informar lo siguiente:

Una vez realizada la inspección técnica visual en sitio, se evidenció que la afectación corresponde al desprendimiento localizado de material de mortero de acabado, ubicado en la junta constructiva entre el elemento estructural de concreto (losa/viga) y el sistema de cerramiento en mampostería.

La secretaría de infraestructura y obras públicas, ha adelantado visitas en diversas instituciones educativas de Cajicá para llevar a cabo próximamente el proyecto de mantenimientos de instituciones educativas departamentales donde se incluirán los daños revisados en la IED San Gabriel. Enfatizando, que estas intervenciones se encontrarán sujetas a la disponibilidad presupuestal que en el momento se determine, buscando que el recurso pueda abarcar la mayor cantidad de actividades identificadas y presupuestadas para mantenimientos.

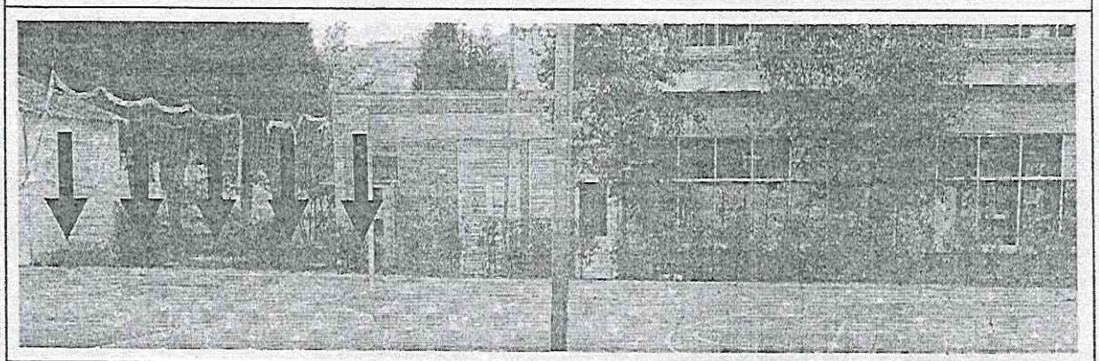
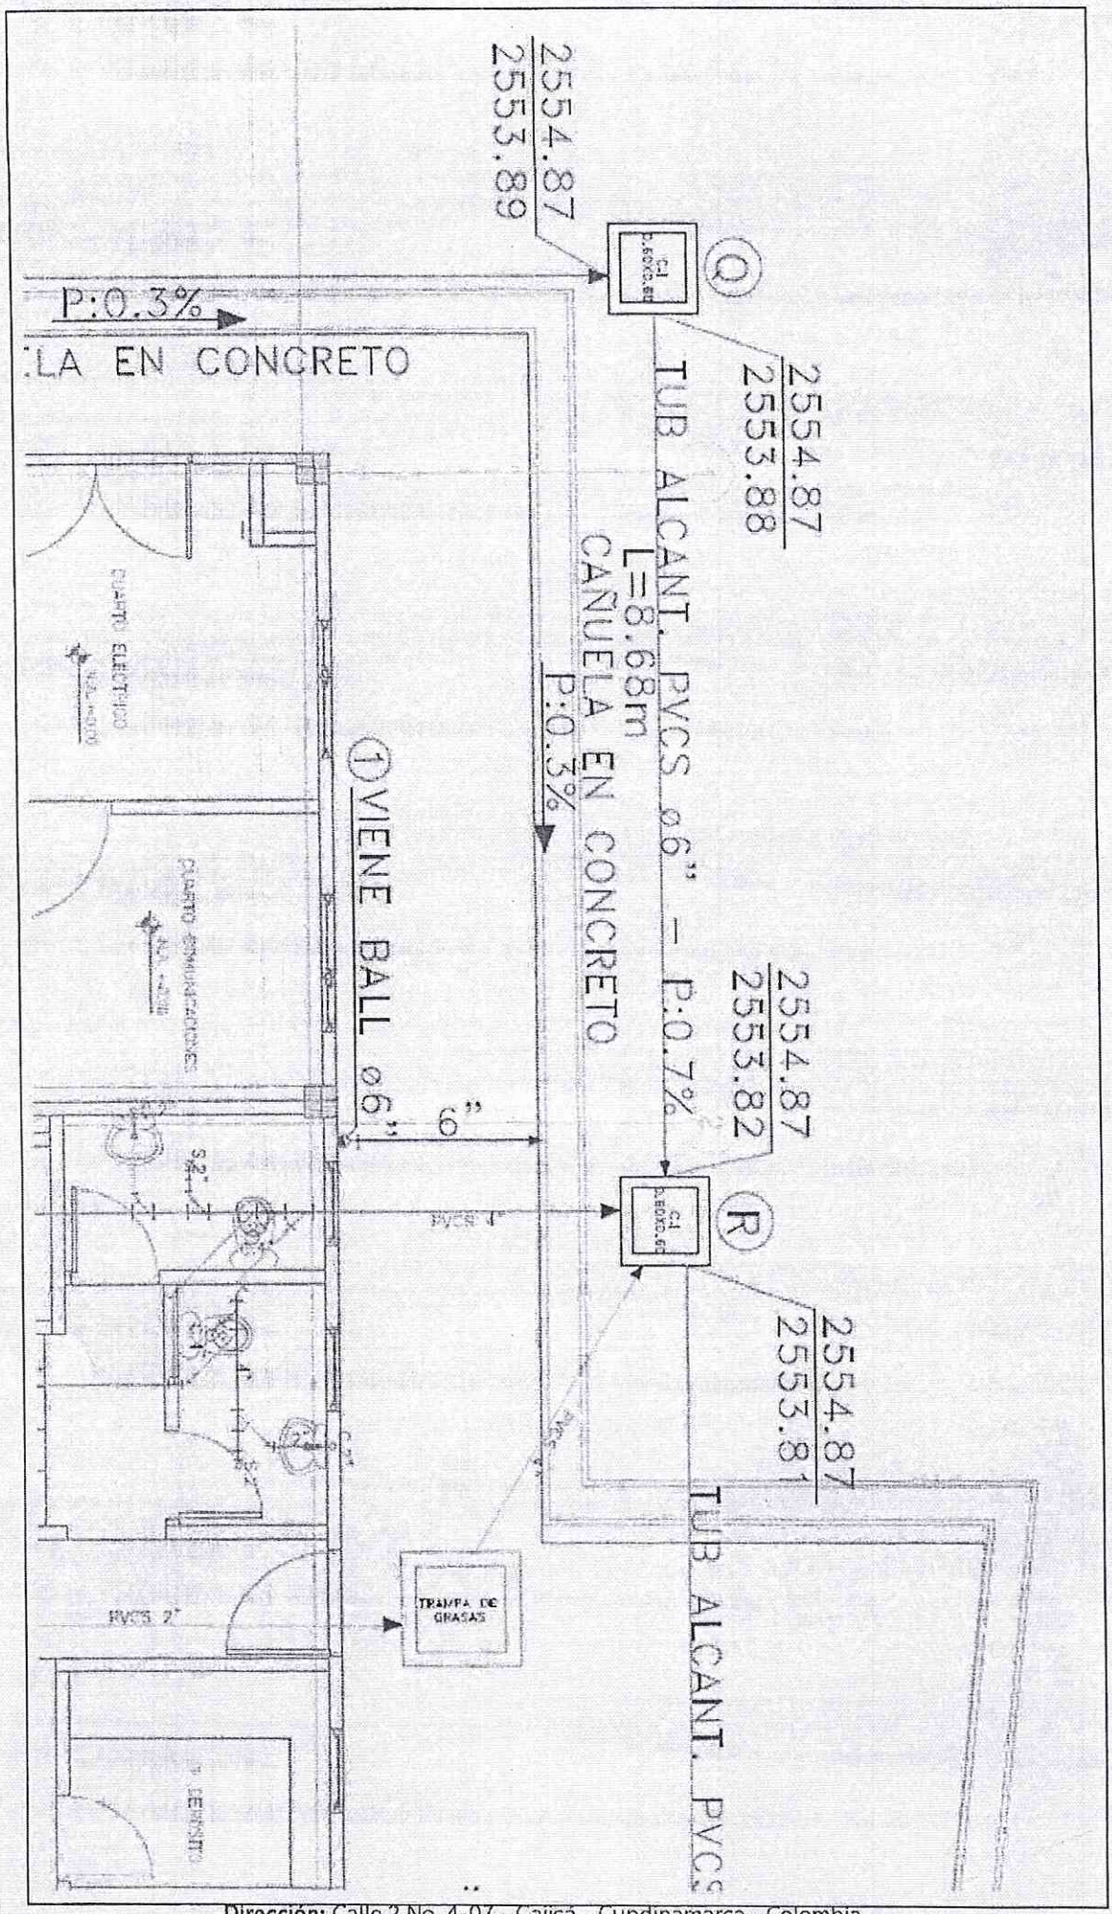
Se observa con desacierto la falla reportada, teniendo en cuenta que, conforme a la Norma Técnica Colombiana NTC 1500 – Código Colombiano de Fontanería, la cual regula el diseño y construcción de sistemas hidrosanitarios en edificaciones, las cajas de inspección deben garantizar un flujo continuo mediante cañuelas y conexiones adecuadas, evitando configuraciones inadecuadas como conexiones con codos entre cajas que afecten el comportamiento hidráulico del sistema.

Adicionalmente, dicha norma establece que en sistemas de desagüe de cocinas institucionales (como en establecimientos educativos), se deben implementar dispositivos como trampas de grasa para evitar obstrucciones en las redes sanitarias, ya que la acumulación de grasas es una de las principales causas de taponamientos en tuberías.

Así mismo, es importante señalar que los colapsos estructurales suelen presentarse con mayor frecuencia en tuberías de gres; sin embargo, la red instalada en esta edificación corresponde a tubería en material PVC, el cual cuenta con un margen de flexibilidad que disminuye considerablemente la probabilidad de ruptura física.

En ese sentido, los daños observados se direccionan más hacia una posible obstrucción del sistema que a un colapso estructural de la tubería. No obstante, cualquier intervención técnica requiere necesariamente el levantamiento de los adoquines y la ejecución de una excavación controlada hasta alcanzar la red, con el fin de realizar un diagnóstico y solución adecuados.

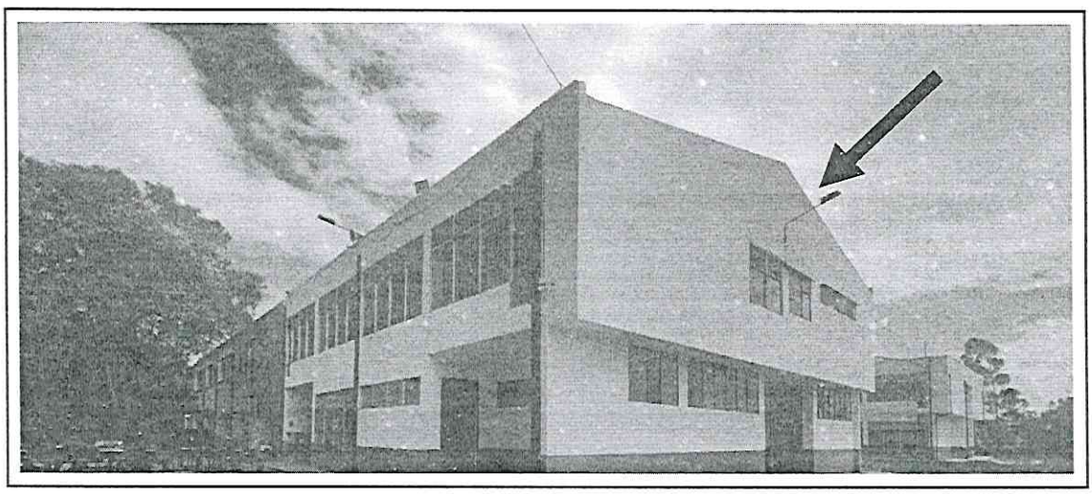
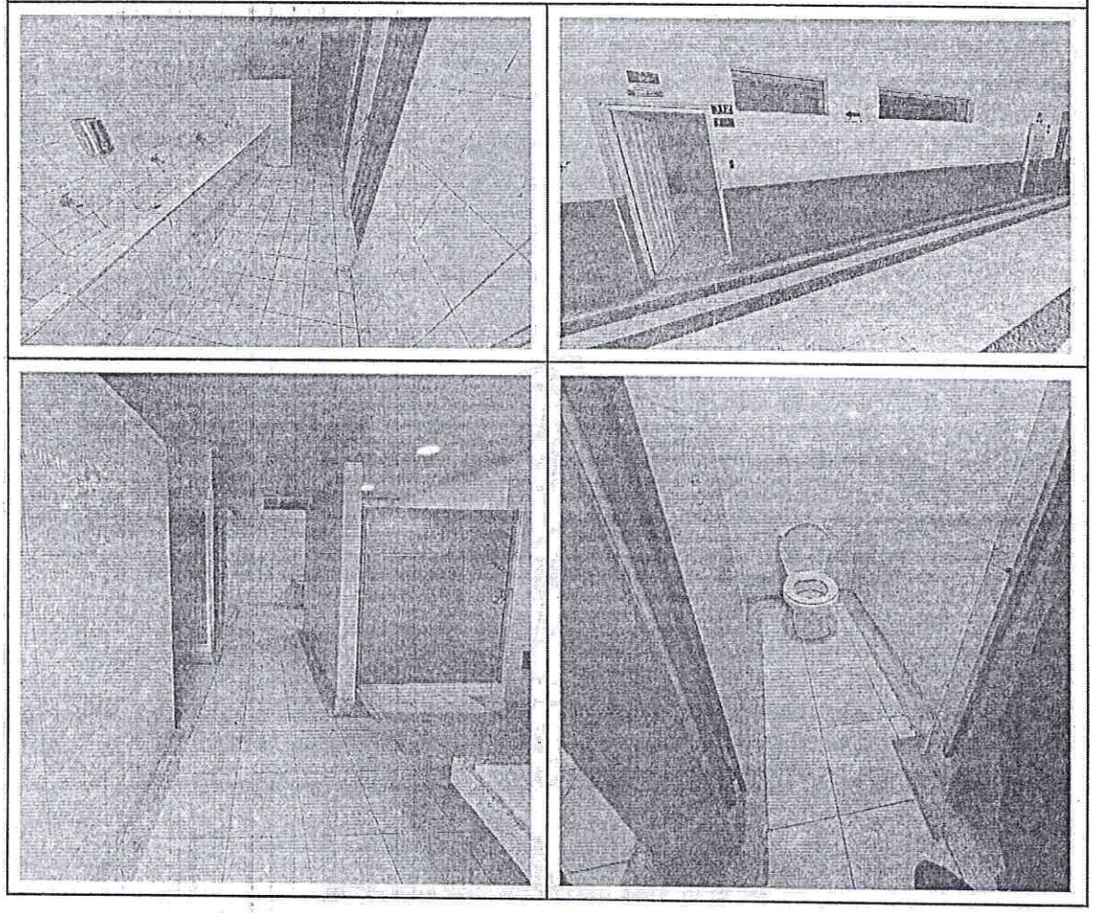
Durante dicha inspección técnica se evidenció la presencia de olores ofensivos, reboses en sifones y deficiencias en la evacuación de aguas residuales, especialmente en los aparatos sanitarios y orinales existentes en la edificación.

De igual manera, el concepto técnico correspondiente ya fue emitido en el oficio anteriormente mencionado, donde se indicó que la problemática presentada corresponde presuntamente a obstrucciones y taponamientos en las redes sanitarias internas, toda vez que, aunque los aparatos realizan descarga de agua, esta no continúa adecuadamente su recorrido a través de las redes de evacuación.

Asimismo, se dejó constancia de que esta situación presenta características típicas de redes parcialmente obstruidas y que, en intervenciones anteriores realizadas en la institución, se ha evidenciado recurrentemente la extracción de elementos y objetos no permitidos dentro de las cajas de inspección y redes de desagüe, situación que contribuye directamente al deterioro del funcionamiento hidráulico y sanitario de la infraestructura.

Adicionalmente, se informó que actualmente no se cuenta con planos hidrosanitarios actualizados de la sede antigua, condición que dificulta la identificación precisa del trazado de las redes, cajas de inspección y puntos críticos del sistema. Lo anterior obedece, entre otros factores, a la antigüedad considerable de la edificación y a las posibles modificaciones o intervenciones realizadas durante diferentes periodos sin la consolidación de registros técnicos completos.

Por tal motivo, cualquier intervención integral requiere previamente labores de exploración, levantamiento técnico e inspección manual de redes, actividades que demandan personal especializado, equipos técnicos y recursos operativos adecuados.

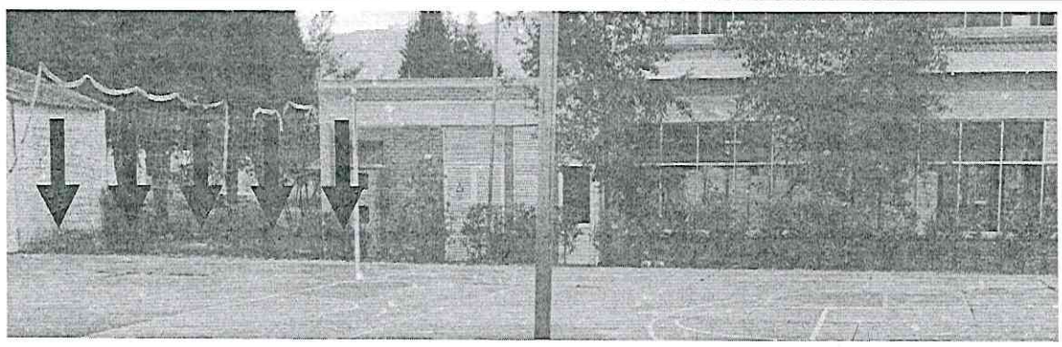
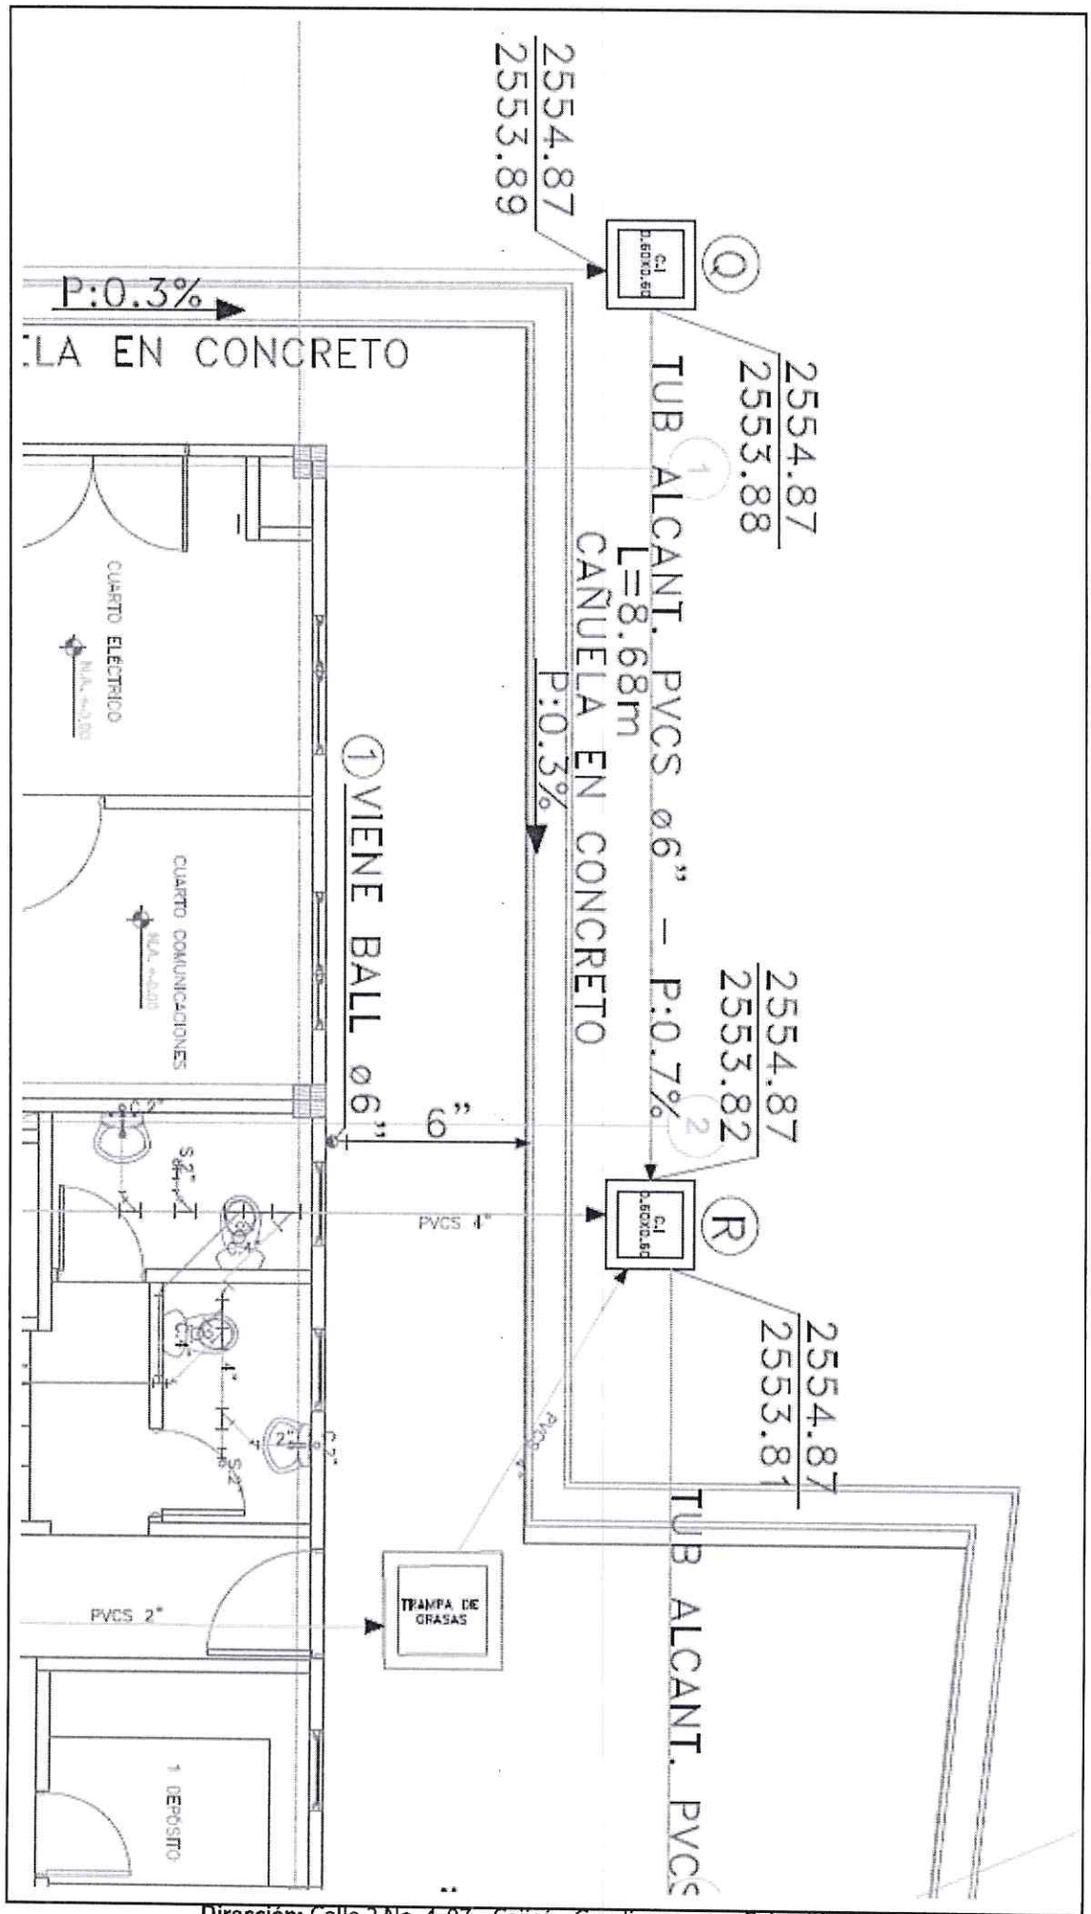
En atención a la comunicación mediante la cual se reitera por tercera vez la solicitud de intervención relacionada con el sistema de desagüe de la cocina y las cajas de grasa del comedor escolar, la Secretaría de Infraestructura y Obras Públicas del Municipio de Cajicá se permite manifestar lo siguiente:

En primer lugar, se informa que esta dependencia ya emitió respuesta a través del oficio AMC-SIOP-400-2026 del 26 de marzo de 2026, correspondientemente, producto de las visitas técnicas e inspecciones oculares realizadas en la institución educativa, así como del análisis de la información disponible y de la planimetría existente del sistema hidrosanitario.

Con fundamento en dichas verificaciones, se reitera que las condiciones observadas en campo no permiten concluir de manera definitiva que la afectación corresponda a una tubería colapsada o a un codo fisurado. Por el contrario, de acuerdo con las evidencias identificadas durante las inspecciones, la situación reportada se relaciona principalmente con un presunto rebose derivado de un taponamiento o de una ineficiencia hidráulica en el sistema de conducción de aguas residuales, más que con una obstrucción causada por una falla estructural puntual de la tubería.

De igual manera, se precisa que las afectaciones descritas en su comunicación ya se encuentran **debidamente documentadas y registradas por la Secretaría de Infraestructura y Obras Públicas**, con el fin de ser incluidas dentro de los próximos contratos de mantenimiento de instituciones educativas que actualmente se encuentran en proceso de estructuración y gestión precontractual.
