SANTIAGO DE CALI – RED DE SALUD DEL ORIENTE

PROYECTO: COMPLEMENTO AL CONTRATO No 100.23.15.20260015 “La impermeabilización de los tanques de agua potable subterráneos del Hospital Carlos Holmes Trujillo y de las IPS adscritas a la Red de Salud del Oriente E.S.E. (Llano Verde, Diamante, Manuela Beltrán, Decepaz y Orquídeas).”

INFORME FINAL

Periodo: 08 de mayo de 2026 al 30 de junio de 2026.

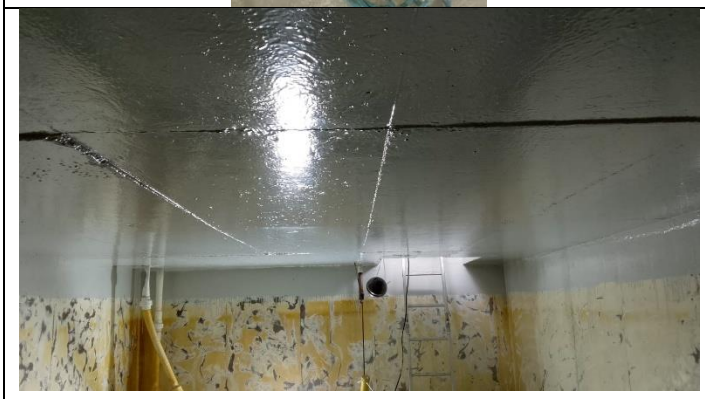
5. CENTRO DE SALUD MANUELA BELTRAN

De acuerdo con la supervisión técnica, la actividad de **CONSTRUCCIÓN DE MEDIA CANA** se implementa en el tanque debido a que este no contaba con esta junta de transición. La ejecución de este elemento permite conformar un sello continuo entre los muros y la losa, garantizando una adecuada impermeabilización y reduciendo el riesgo de filtraciones o pasos de humedad hacia el interior de la estructura.

1.1 RASQUETEADA LAVADA SUPERFICIE
1.2 RETIRO DE SALDOS EN SITIO
1.3 RETIRO ESCOMBROS MANUAL-VOLQUETA <=10KM.
1.4 PREPARACION DE SUPERFICIE, PULIDA DE SUPERFICIE CON DISCO DIAMANTADO

2.1 SUMINISTRO E INSTALACIÓN DE MEMBRANA TIPO PVC, CERTIFICACIÓN PARA CONTACTO DE AGUA POTABLE. INSTALACIÓN DE PERFILES, GEOTEXTIL, SELLADOR DE POLIURETANO Y CHAZOS. EQUIPOS Y ELEMENTOS NECESARIOS
2.2 SUMINISTRO Y APLICACIÓN DE MAPECOAT DW25 O SIMILAR, CERTIFICACIÓN PARA CONTACTO DE AGUA POTABLE
