Asunto: Informe de seguimiento convenio interadministrativo No 491 de 2025

INFORME DE SEGUIMIENTO CONVENIO N° 491 DE 2025.

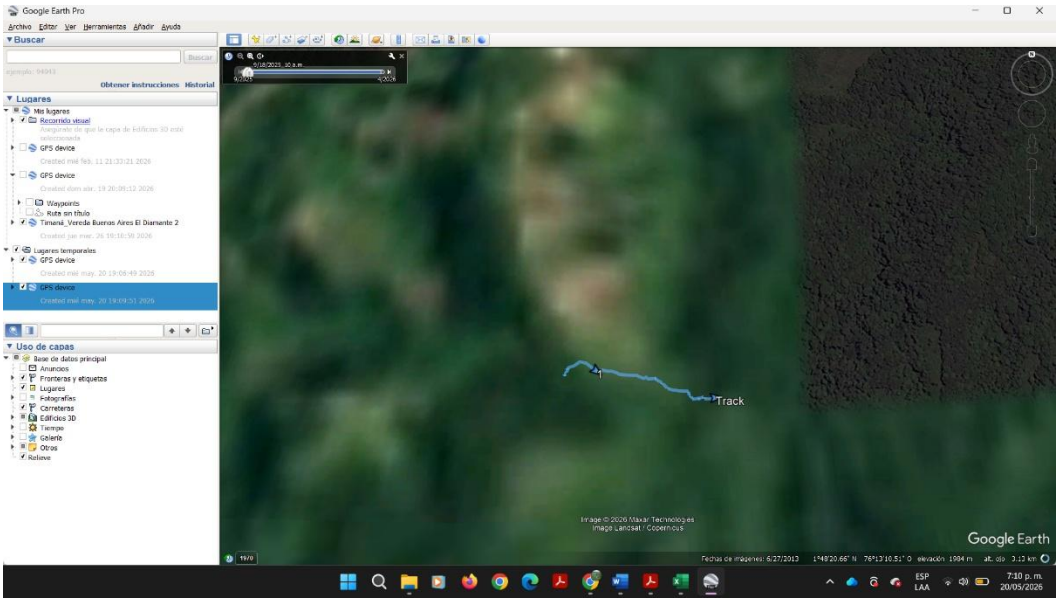
Imagen satelital del predio objeto de aislamiento

El 10 de abril de 2026 se realizó una visita técnica de seguimiento a la ejecución del aislamiento, con el acompañamiento de profesionales del DAMA municipio de San Agustín y delegados del CPGA AGROSUR, ejecutor del convenio. Durante el recorrido se evidenció el establecimiento de doscientos sesenta y dos (262) metros lineales de aislamiento nuevo de conformidad con los requisitos establecidos en el convenio, a una distancia de 2.5 metros entre postes de madera rolliza, un (1) pie de amigo cada 30 metros o cuando las condiciones topográficas o de alineación así lo requieren, tres (3) cuerdas de alambre de púas nuevo calibre No 14 y una (1) cuerda de alambre galvanizado nuevo calibre No 12.

La instalación del aislamiento se ejecutó de la siguiente manera: limpieza general de la franja, con un (1) metro de ancho a lado y lado del aislamiento; hincado de ciento cinco (105) postes a una distancia de 2.5 metros entre sí, nueve (9) pie de amigos, ubicados cada 30 metros o según lo requirieron las condiciones topográficas; tanto los postes como los pie de amigos son de madera rolliza de la especie *Eucalyptus grandis.* El aislamiento cuenta con la instalación de tres (3) cuerdas de alambre de púas nuevo calibre No 14, y una (1) cuerda de alambre liso galvanizado nuevo calibre No 12 debidamente templadas.

Limpia general de la franja (manual o mecánica) del aislamiento de 1 metro de ancho a lado y lado del cerco.

Instalación de postes y pie de amigos de madera rolliza

Tres (3) cuerdas en alambre de púas y una (1) en alambre liso galvanizado

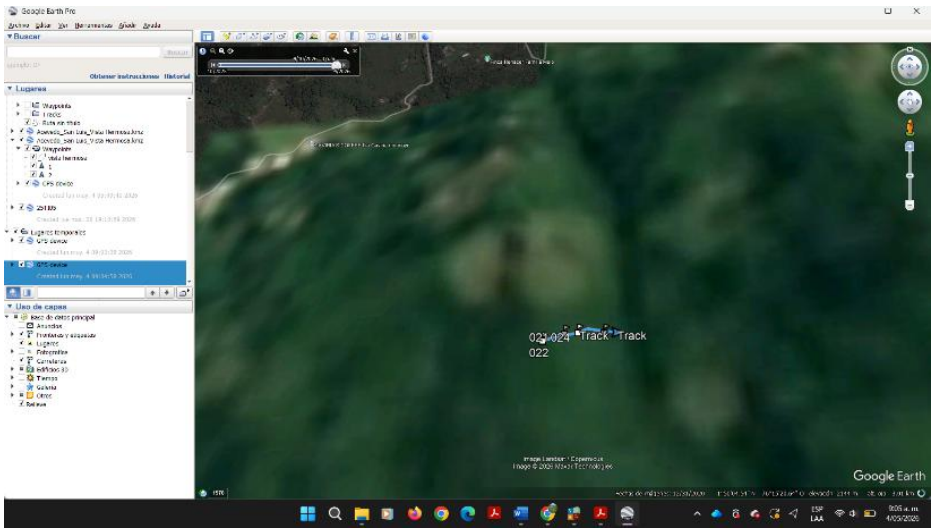
Imagen satelital del predio objeto de aislamiento

El 10 de abril de 2026 se realizó una visita técnica de seguimiento a la ejecución del aislamiento, con el acompañamiento de profesionales del DAMA municipio de San Agustín y delegados del CPGA AGROSUR, ejecutor del convenio. Durante el recorrido se verificó el establecimiento de ciento dieciocho (118) metros lineales de aislamiento nuevo de conformidad con los requisitos establecidos en el convenio, a una distancia de 2.5 metros entre postes de madera rolliza, un (1) pie de amigo cada 30 metros o cuando las condiciones topográficas o de alineación así lo requieren, tres (3) cuerdas de alambre de púas nuevo calibre No 14 y una (1) cuerda de alambre liso galvanizado nuevo calibre No 12.

La instalación del aislamiento se ejecutó de la siguiente manera: limpieza general de la franja, con un (1) metro de ancho a lado y lado del aislamiento; hincado de cuarenta y siete (47) postes a una distancia de 2.5 metros entre sí, cuatro (4) pie de amigos, ubicados cada 30 metros o según lo requirieron las condiciones topográficas; tanto los postes como los pie de amigos son de madera rolliza de la especie *Eucalyptus grandis.* El aislamiento cuenta con la instalación de tres (3) cuerdas de alambre de púas nuevo calibre No 14, y una (1) cuerda de alambre liso galvanizado nuevo calibre No 12 debidamente templadas.

Limpia general de la franja (manual o mecánica) del aislamiento de 1 metro de ancho a lado y lado del cerco

Instalación de postes y pie de amigos de madera rolliza

Tres (3) cuerdas en alambre de púas y una (1) en alambre liso galvanizado

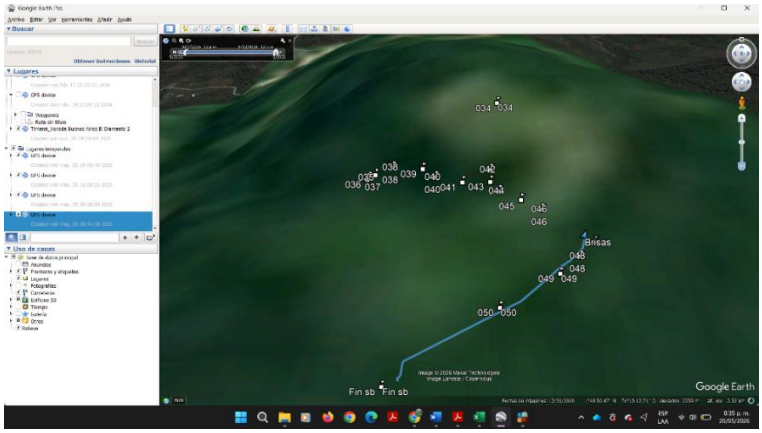
Imagen satelital del predio objeto de aislamiento

El 12 de mayo de 2026 se realizó una visita técnica de seguimiento a la ejecución del aislamiento, con el acompañamiento de profesionales del DAMA municipio de San Agustín y delegados del CPGA AGROSUR, ejecutor del convenio. Durante el recorrido se realizó la verificación del establecimiento de cuatrocientos ocho (408) metros lineales de aislamiento nuevo de conformidad con los requisitos establecidos en el convenio, a una distancia de 2.5 metros entre postes de madera rolliza, un (1) pie de amigo cada 30 metros o cuando las condiciones topográficas o de alineación así lo requieren, tres (3) cuerdas de alambre de púas nuevo calibre No 14 y una (1) cuerda de alambre liso galvanizado calibre No 12.

La instalación del aislamiento se ejecutó de la siguiente manera: limpieza general de la franja, con un (1) metro de ancho a lado y lado del aislamiento; hincado de ciento sesenta y tres (163) postes a una distancia de 2.5 metros entre sí, catorce (14) pie de amigos, ubicados cada 30 metros o según lo requirieron las condiciones topográficas; tanto los postes como los pie de amigos son de madera rolliza de la especie *Eucalyptus grandis.* El aislamiento cuenta con la instalación de tres (3) cuerdas de alambre de púas nuevo calibre No 14, y una (1) cuerda de alambre liso galvanizado nuevo calibre No 12 debidamente templadas.

Limpia general de la franja (manual o mecánica) del aislamiento de 1 metro de ancho a lado y lado del cerco

Instalación de postes y pie de amigos de madera rolliza

Tres (3) cuerdas en alambre de púas y una (1) en alambre lizo galvanizado

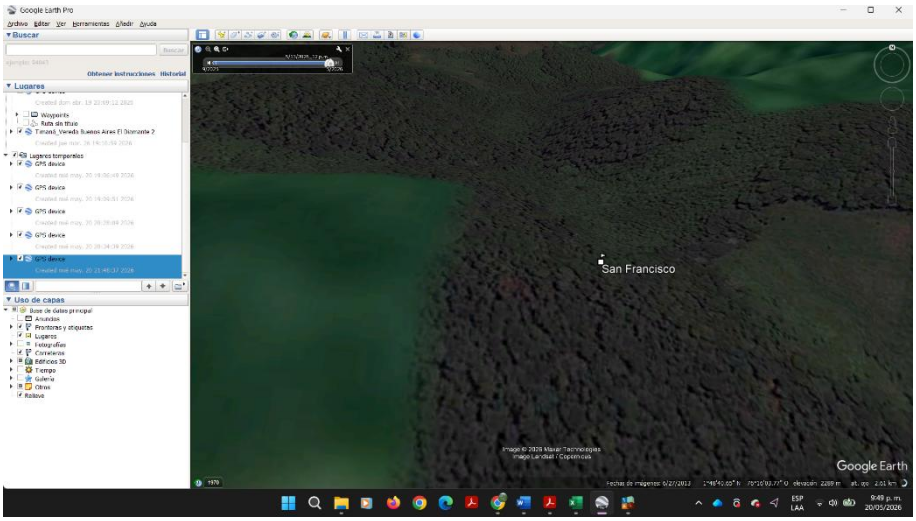
Imagen satelital del predio objeto de aislamiento

El 13 de mayo de 2026 se realizó una visita técnica de seguimiento a la ejecución del aislamiento, con el acompañamiento de profesionales del DAMA municipio de San Agustín y delegados del CPGA AGROSUR, ejecutor del convenio. Durante el recorrido se efectuó la verificación del establecimiento de cuatrocientos (400) metros lineales de aislamiento nuevo de conformidad con los requisitos establecidos en el convenio, a una distancia de 2.5 metros entre postes de madera rolliza, un (1) pie de amigo cada 30 metros o cuando las condiciones topográficas o de alineación así lo requieren, tres (3) cuerdas de alambre de púas nuevo calibre No 14 y una (1) cuerda de alambre liso galvanizado calibre No 12.

La instalación del aislamiento se ejecutó de la siguiente manera: limpieza general de la franja, con un (1) metro de ancho a lado y lado del aislamiento; hincado de ciento sesenta y cuatro (160) postes a una distancia de 2.5 metros entre sí, catorce (14) pie de amigos, ubicados cada 30 metros o según lo requirieron las condiciones topográficas; tanto los postes como los pie de amigos son de madera rolliza de la especie *Eucalyptus grandis.* El aislamiento cuenta con la instalación de tres (3) cuerdas de alambre de púas nuevo calibre No 14, y una (1) cuerda de alambre liso galvanizado nuevo calibre No 12 debidamente templadas.

Limpia general de la franja (manual o mecánica) del aislamiento de 1 metro de ancho a lado y lado del cerco

Instalación de postes y pie de amigos de madera rolliza

Tres (3) cuerdas en alambre de púas y una (1) en alambre lizo galvanizado

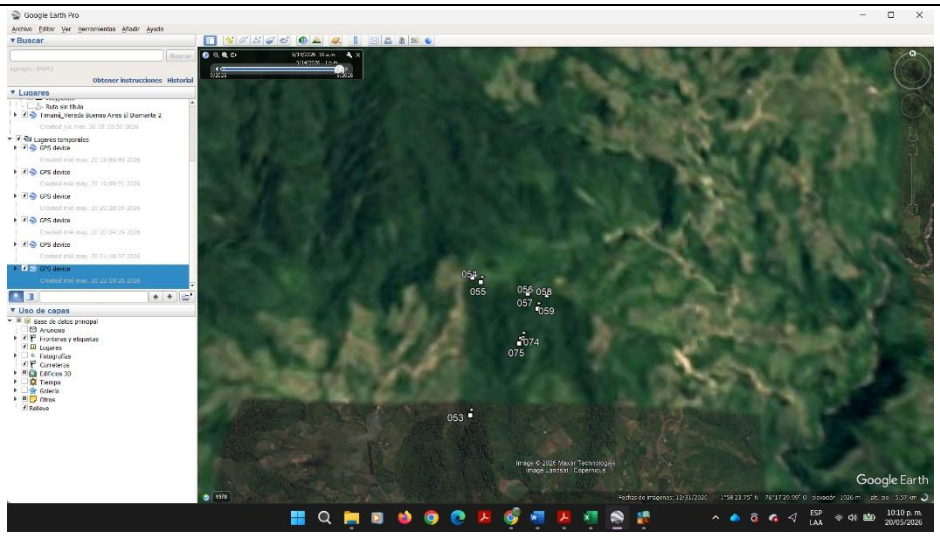
Imagen satelital del predio objeto de aislamiento

El 14 de mayo de 2026 se realizó una visita técnica de seguimiento a la ejecución del aislamiento, con el acompañamiento de profesionales del DAMA municipio de San Agustín y delegados del CPGA AGROSUR, ejecutor del convenio. Durante el recorrido se efectuó la verificación del establecimiento de dos mil doscientos (2200) metros lineales de aislamiento nuevo de conformidad con los requisitos establecidos en el convenio, a una distancia de 2.5 metros entre postes de madera rolliza, un (1) pie de amigo cada 30 metros o cuando las condiciones topográficas o de alineación así lo requieren, tres (3) cuerdas de alambre de púas nuevo calibre No 14 y una (1) cuerda de alambre liso galvanizado calibre No 12.

La instalación del aislamiento se ejecutó de la siguiente manera: limpieza general de la franja, con un (1) metro de ancho a lado y lado del aislamiento; hincado de ochocientos ochenta (880) postes a una distancia de 2.5 metros entre sí, setenta y cuatro (74) pie de amigos, ubicados cada 30 metros o según lo requirieron las condiciones topográficas; tanto los postes como los pie de amigos son de madera rolliza de la especie *Eucalyptus grandis.* El aislamiento cuenta con la instalación de tres (3) cuerdas de alambre de púas nuevo calibre No 14, y una (1) cuerda de alambre liso galvanizado nuevo calibre No 12 debidamente templadas.

Limpia general de la franja (manual o mecánica) del aislamiento de 1 metro de ancho a lado y lado del cerco

Instalación de postes y pie de amigos de madera rolliza

Tres (3) cuerdas en alambre de púas y una (1) en alambre lizo galvanizado
