INFORME DE INTERVENTORÍA

CONTRATO DE INTERVENTORIA No. 1181 DE 2025

OBJETO: "INTERVENTORIA TECNICA, ADMINISTRATIVA, FINANCIERA, JURÍDICA, CONTABLE Y AMBIENTAL AL MEJORAMIENTO DE LA VIA DE INTERÉS TURÍSTICO, ARQUEOLÓGICO Y AMBIENTAL MEDIANTE EL USO DE PLACA HUELLA EN EL DEPARTAMENTO DEL HUILA MUNICIPIO DE SAN AGUSTÍN"

CONTRATO DE OBRA PUBLICA No. 1069 DE 2025

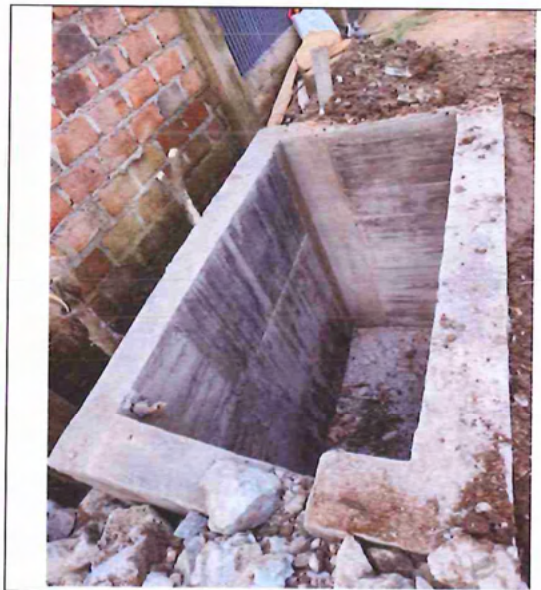
RF 3: Acero de refuerzo instalado para Fundición de placa para descarga alcantarilla K0+600

RF 4: Caja de recolección K0+600

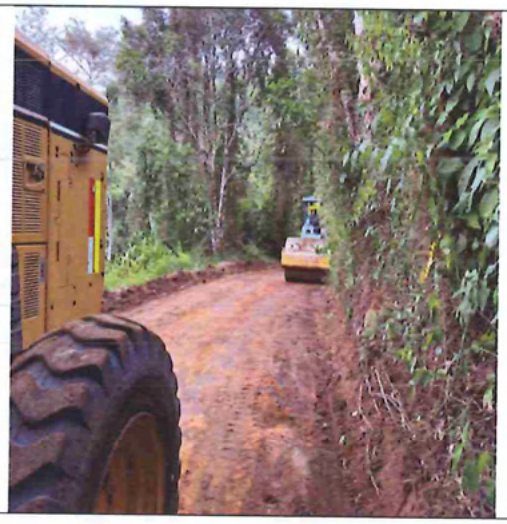
RF 11: Uso de vibrador de concreto en muro de contención de 3000 psi K2+560.

RF 12: Conformación de subrasante.

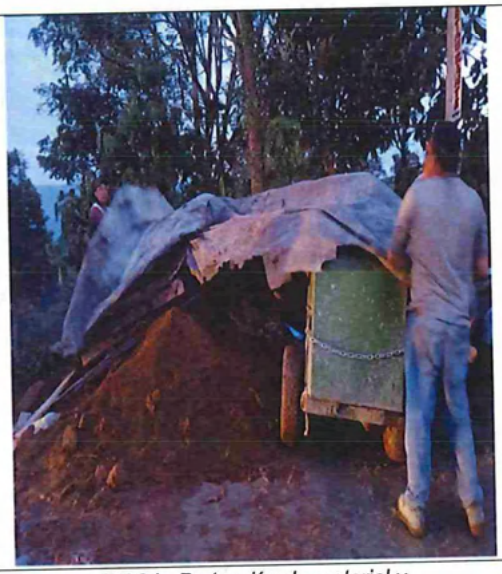
RF 23: señalización vertical informativa (Inicio de obra a 100 metros)

RF 24: Protección de material y maquinaria finalizando jornada.

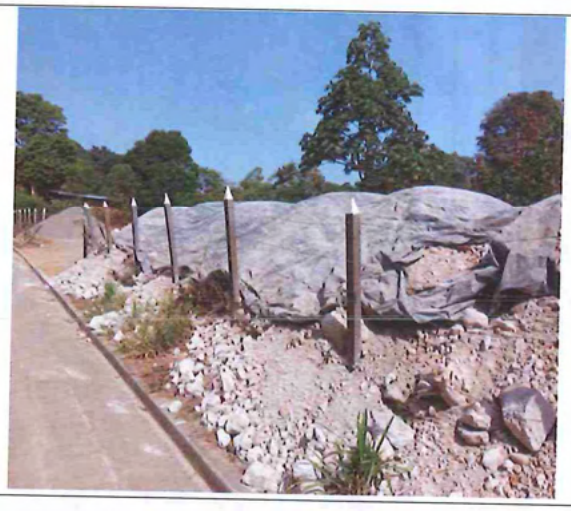
RF 25: Protección de material granular con plástico.

RF 26: Sseñalización móvil preventiva (Maquinaria en la vía), (Trabajos en la vía).

RF 27: Evidencia de charlas de 5 minutos, verificadas por la interventoría en campo

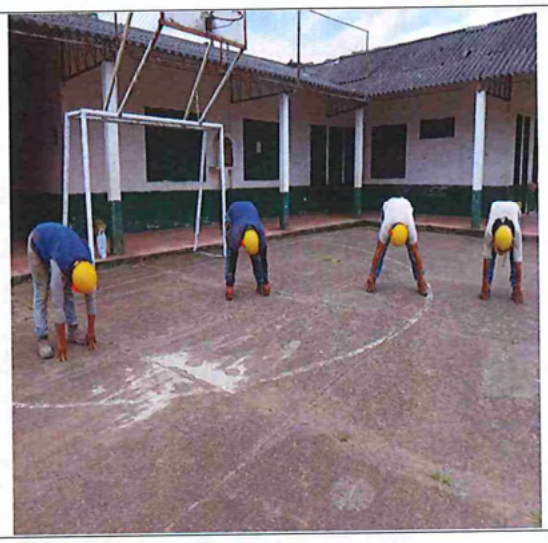
RF 28: Entrega de EPP.

RF 29: Pausas Activas.

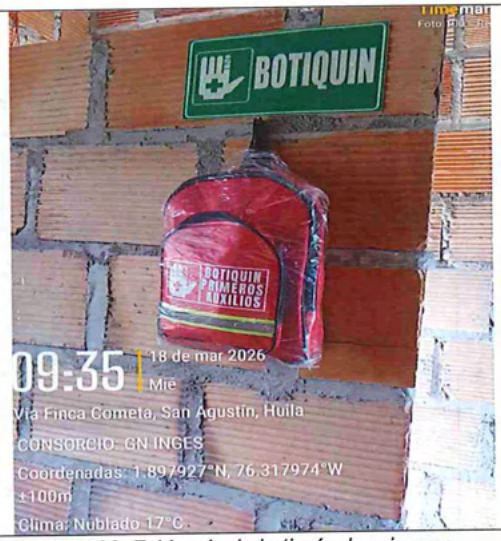
RF 30: Evidencia de botiquín de primeros auxilios, verificado por la interventoría en campo

RF 31: Evidencia de Camilla de primeros auxilios, verificado por la interventoría en campo

RF 32: Evidencia de Extintor, verificado por la interventoría en campo

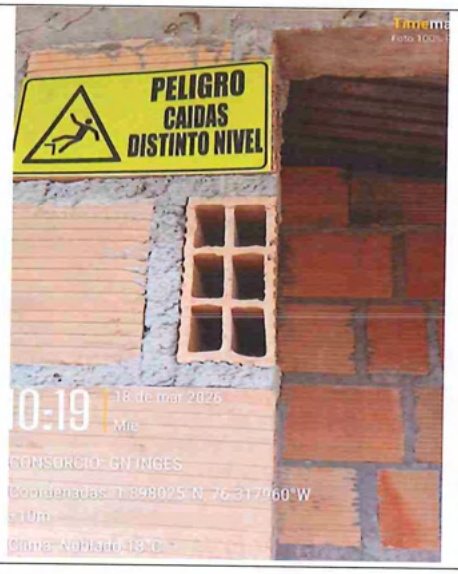
RF 33: Señalización en bodega.

RF 34: Señalización reglamentaria móvil informativa (Inicio de obra)

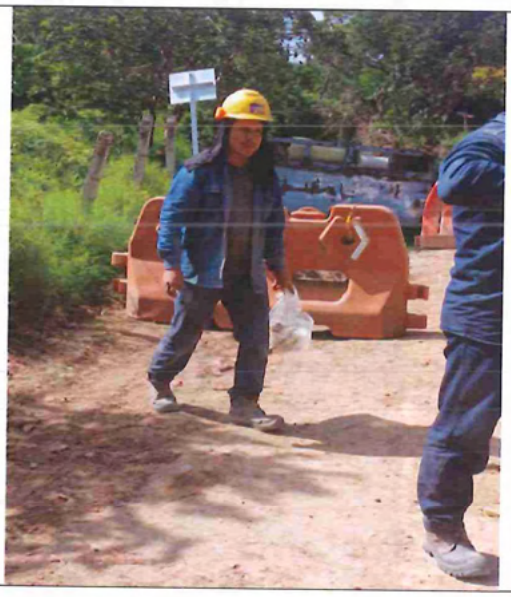
RF 35: Políticas de seguridad CVT

RF 36: Jornadas de aseo.

RF 37: Jornada de aseo y limpieza al finalizar las actividades.

RF 38: Uso de Epp en obra.

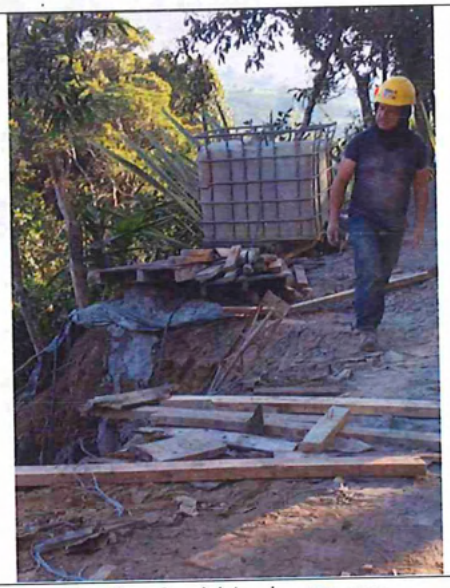
RF 39: Pausas Activas

RF 40: Suministro de agua para actividades de obra.

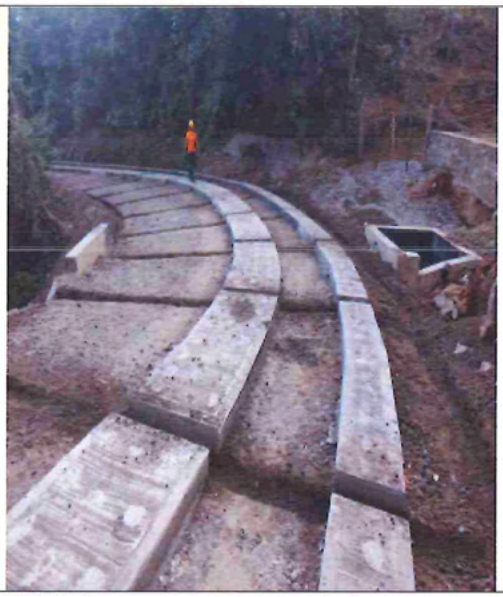
RF1: Fundición de concreto reforzado de 3000psi en huellas, llegando a la abscisa K02+904

RF 2: Excavaciones para vigas riostras y bordillos

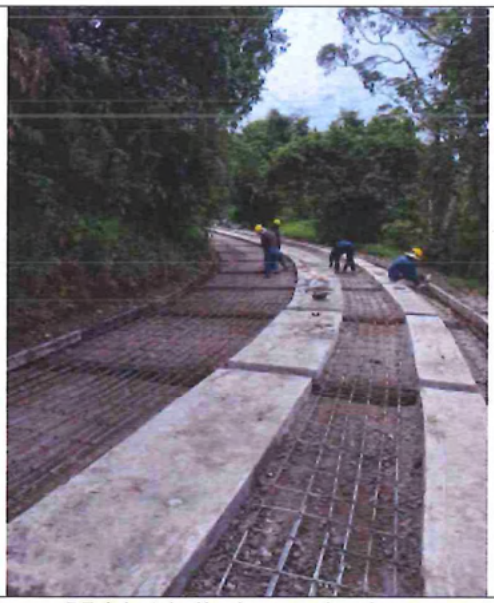
RF 3: Vibrado de concreto.

RF 4: instalación de acero de refuerzo

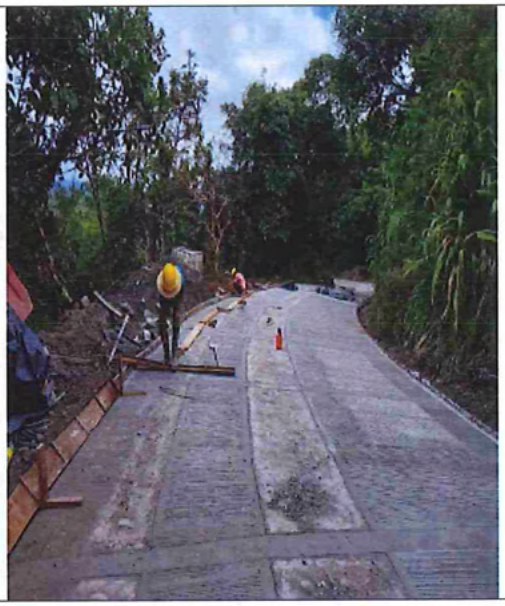
RF 8: Instalación de formaletas para bordillos.

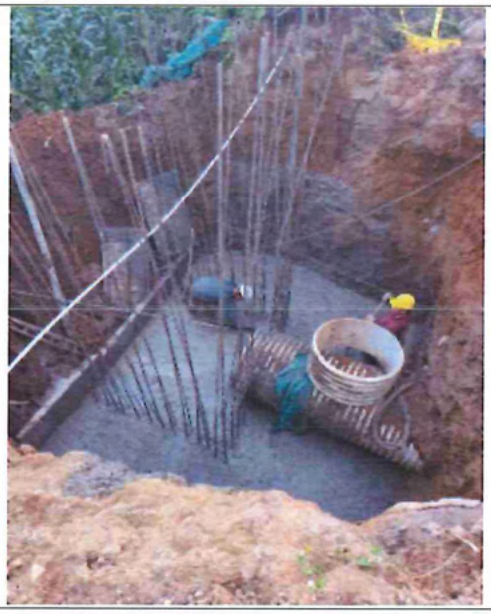
RF 9: Armado en instalación de acero de refuerzo para muro pantalla y aletas K1+965.

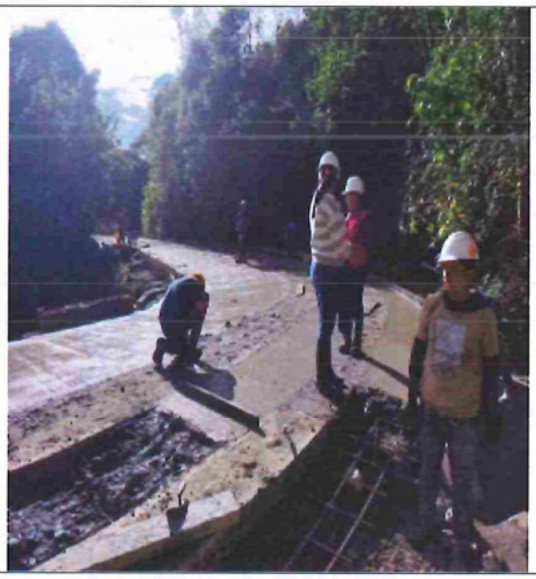
RF 10 Fundición de placa descole Alcantarilla K1+965.

RF 11: Fundición de concreto reforzado de 3000psi en huellas, llegando a la abscisa K2+725.

RF 12: Verificación de módulos.

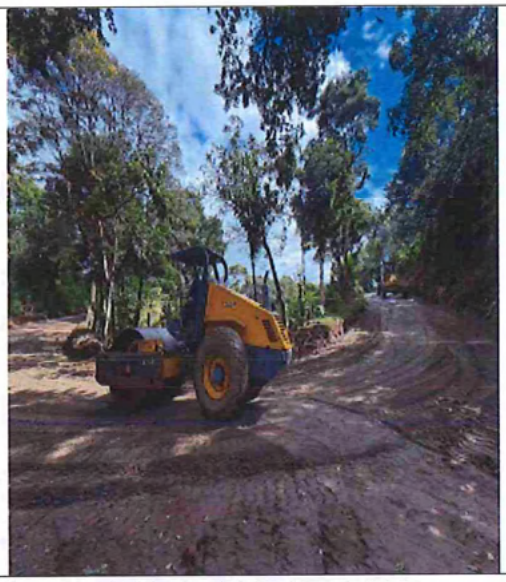
RF 13: Suministro de material de subbase.

RF 14: Suministro de material de subbase, se realiza conformación de subrasante e instalación de subbase

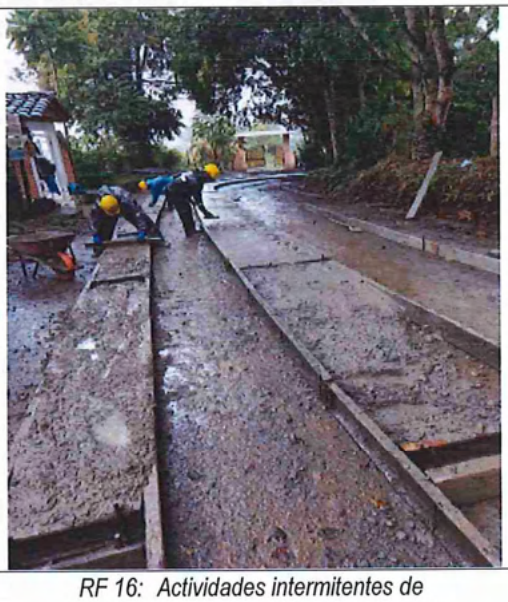
RF 15: Actividades intermitentes de armado de acero para placa huella, por las fuertes lluvias demás actividades suspendidas

RF 16: Actividades intermitentes de armado de acero para placa huella, por las fuertes lluvias demás actividades suspendidas

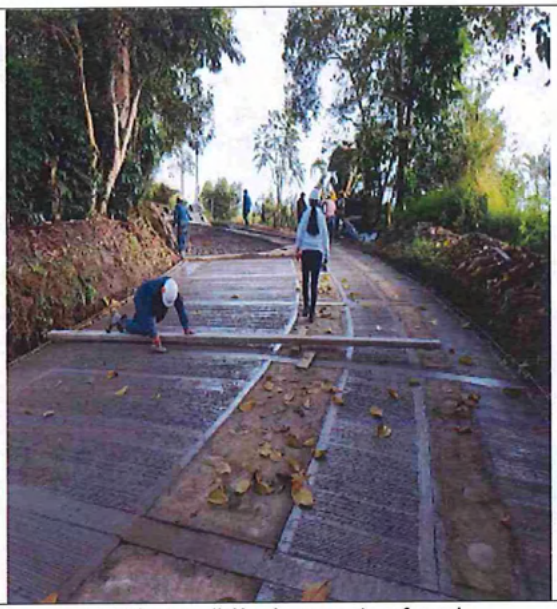
RF 20: Instalación de formaleta para bordillos.

RF 21: Fundición de concreto reforzado de 3000psi en huellas K02+680.

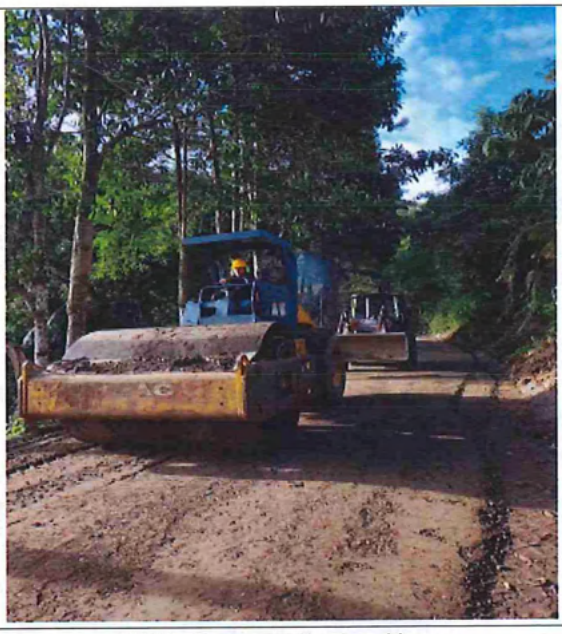
RF 22: Fundición de bordillo K2+680

RF 23: Compactación de subbase.

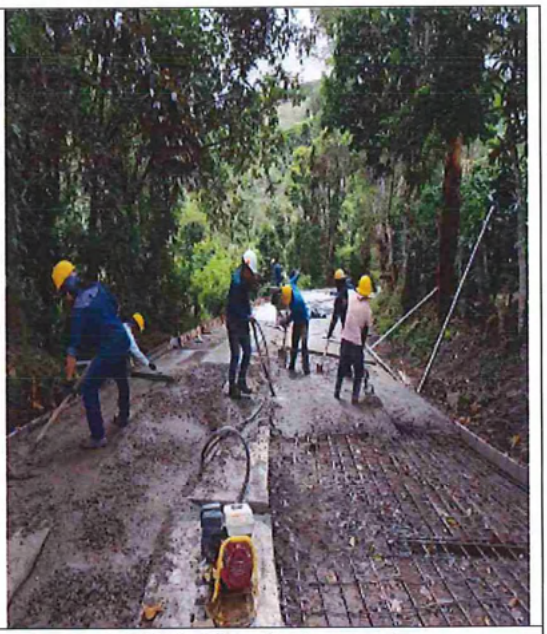
RF 24: Vibración de concreto

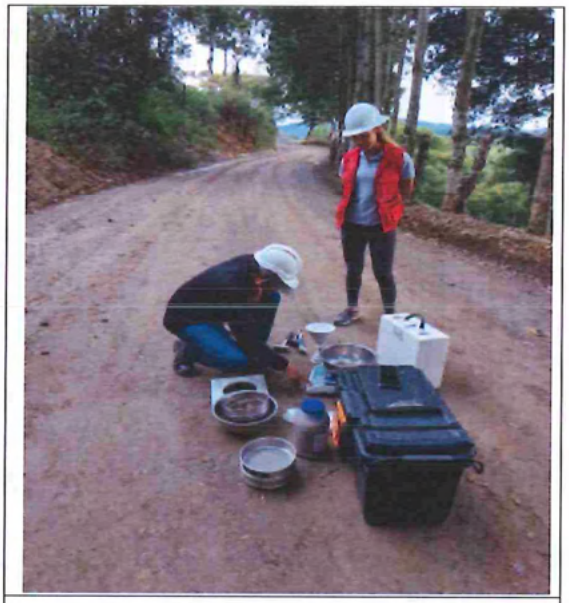
RF 25: Alcantarilla K1+965, avanza armado en instalación de formaleta para muro pantalla y aleta.

RF 26: Control de densidades por parte del laboratorio de la interventoría

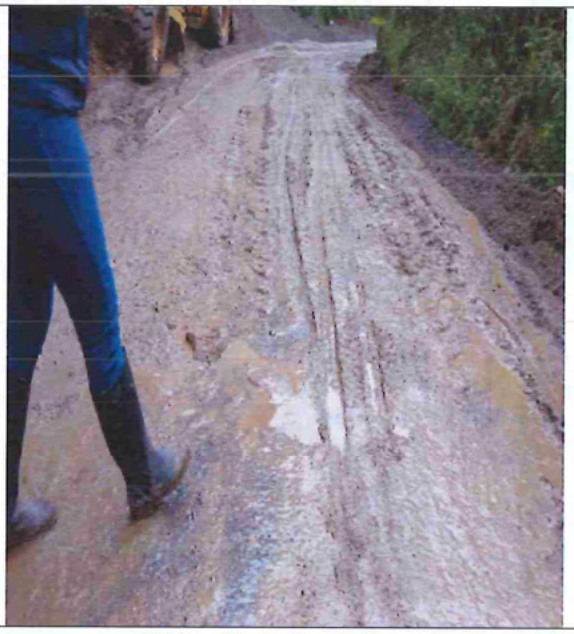
RF 27: Afectación por lluvias.

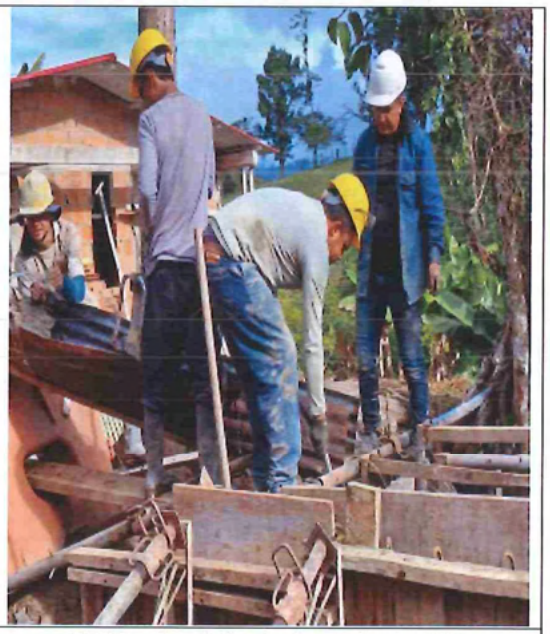
RF 28: Fundición de alcantarilla k1+965

RF 29: Señalización con Delineadores tubulares con cinta reflectiva.

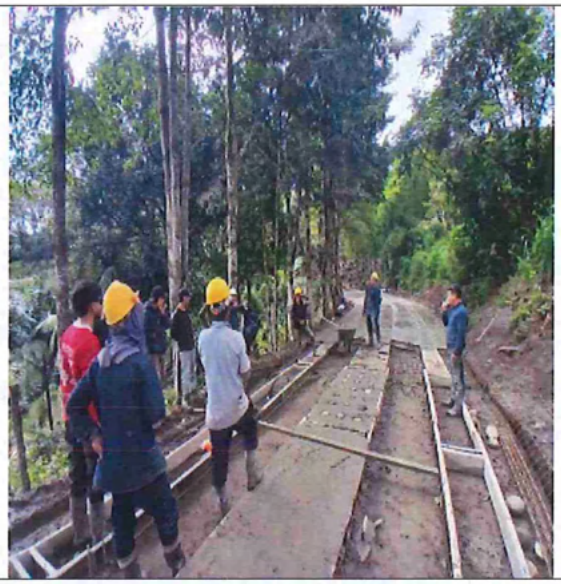
RF 36: Inspección de extintor.

RF 37: Pausas Activas.

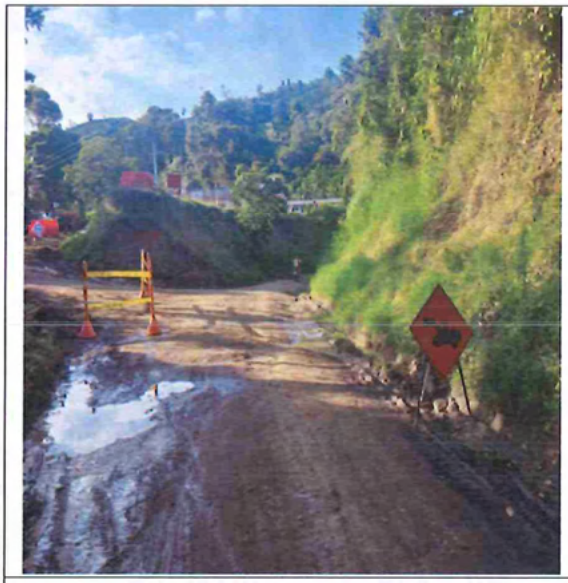
RF 49: Utilización de Epp.

RF 50: Señalización en obra.

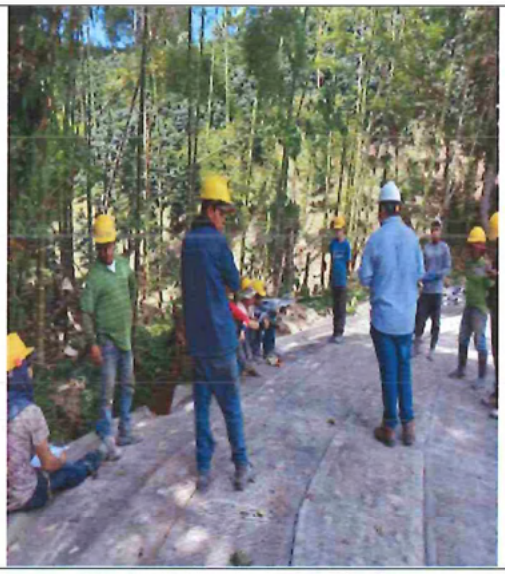
RF 51: Evidencia de capacitaciones, verificadas por la interventoría en campo.

RF 52: Entrega de epps.
