Informe No. 07 (Grupo de Infraestructura) — FINAL

ASUNTO: Informe de interventoría No. 07 – FINAL – Lote 1 – Período 10/07/2026 al 15/07/2026, con las actuaciones de cierre surtidas hasta el 31/07/2026

CONTRATO INTERADMINISTRATIVO PN DIBIE No. 08-5-16049-25, CELEBRADO ENTRE LA DIRECCIÓN DE BIENESTAR SOCIAL Y FAMILIA DE LA POLICÍA NACIONAL CON NIT. 830.042.321-0 Y UNIVERSIDAD NACIONAL DE COLOMBIA, NIT. 899.999.063-3

Contratista: CONSORCIO OMEGA 2025 — NIT: 901.987.827-8 — Rep. Legal: Nathaly Jaimes Barbosa

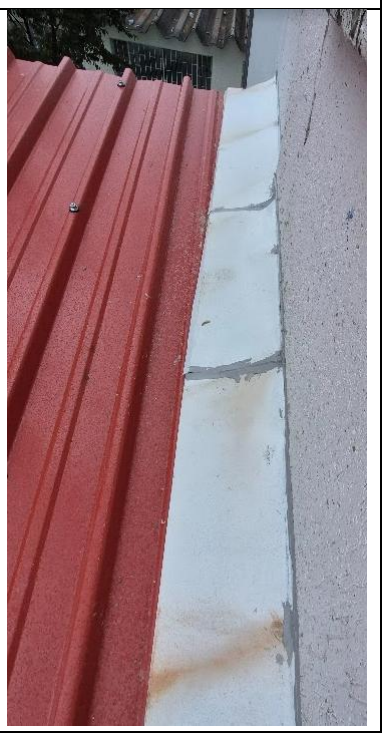
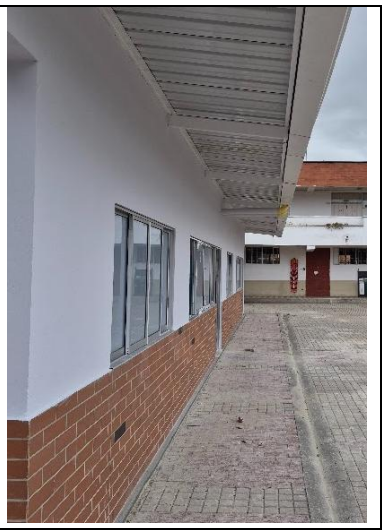
NUSEFA MANIZALES

SEMÁFORO al corte 15/07/2026: VERDE — Ejecución física concluida al 100%. Actas de entrega parcial suscritas el 12/06/2026 para Baños comunes, Bloque de Aulas y Zonas exteriores. Pendiente exclusivamente la entrega, por parte del contratista, de la documentación completa del frente, para verificación y AVAL FORMAL por parte de la Interventoría como condición previa e indispensable para el inicio del proceso de liquidación. Residente Interventoría: Arq. Tito Villanueva. Director Interventoría: Arq. Esp. Edwin Arturo Galindo Moreno.

Observación Interventoría al cierre: SEMÁFORO VERDE — FRENTE FÍSICAMENTE CONCLUIDO al 100%. Para el cierre y liquidación del frente, el contratista debe entregar la

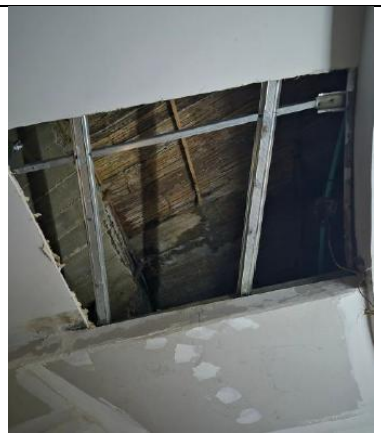
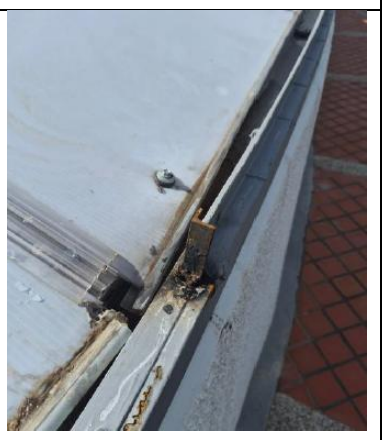
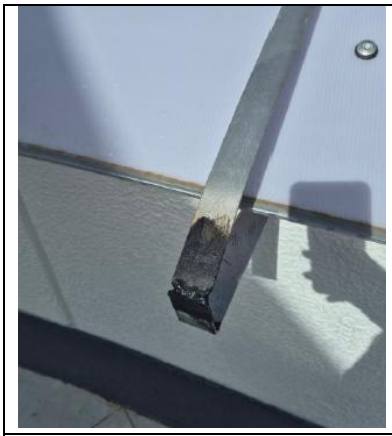
COLEGIO SAN LUIS

SEMÁFORO al corte 15/07/2026: AMARILLO — Acta de Entrega Cód. UN-DIBIE-0098 versión 1 del 15/07/2026: NO SE RECIBEN A SATISFACCIÓN. Proceso perentorio de verificación activo bajo oficio MANTUN2025-DIBIE-0367 del 17/07/2026 (siete observaciones consolidadas correspondientes a acabados menores, con plazo perentorio de subsanación al 24/07/2026). Residente Interventoría San Luis: Arq. Laura Katheryn Alfonso Guerrero. Director Interventoría: Arq. Esp. Edwin Arturo Galindo Moreno.

Como resultado directo del intento de entrega del 15/07/2026, la Interventoría consolidó las siguientes siete (7) observaciones a subsanar en el oficio MANTUN2025-DIBIE-0367 del 17/07/2026: (1) fisuras superficiales en zonas de instalación de bajantes en la fachada de aulas de bachillerato, que requieren resane, sellado y retoque de pintura para restituir la uniformidad del acabado; (2) carpintería metálica — faltan tapaluces en carpintería metálica general, manijas en puertas de salones y corrección de elemento vertical afectado en ventana corrediza; (3) baños de bachillerato y sala de profesores — instalación pendiente de espejos en la totalidad de los baños y ejecución de aseo fino previo a la entrega; (4) aulas — detalles menores en pintura interior, instalación de la estructura de soporte para videobeam en las cuatro (4) aulas y mejora de la unión cielo falso–cornisa mediante sellado con cordón de poliuretano tipo Sikaflex; (5) zona verde y cárcamo — aseo general y recuperación del césped afectado por el tránsito de obra; (6) canaleta y cubierta — terminación de pintura sobre canaleta metálica (tercera mano) para obtener tonalidad uniforme; y (7) sala de profesores — reemplazo de vidrios instalados en puertas por vidrio martillado, conforme a la especificación contractual.

Observación Interventoría al cierre: SEMÁFORO AMARILLO — Proceso perentorio de verificación activo. Las actividades de subsanación son de acabados menores y su ejecución dentro del plazo perentorio otorgado permitirá el cierre del frente una vez verificada la totalidad de los ítems relacionados en el numeral 2 del oficio MANTUN2025-DIBIE-0367. La prueba hidrostática sobre la canaleta ya fue realizada y verificada por esta Interventoría. La no aceptación en la diligencia del 15/07/2026 no configura por sí misma incumplimiento contractual, sino la activación del mecanismo de verificación previsto para el cierre.

- Ejecutar el cumplimiento cabal de las siete (7) observaciones consolidadas para el frente Colegio San Luis en el oficio MANTUN2025-DIBIE-0367, incluyendo el reemplazo de vidrios en puertas de la sala de profesores por vidrio martillado conforme a la especificación contractual.
