CONSTRUCCIÓN DE ANDENES, COMUNA 1 – RIONEGRO

CONTRATO No. IP 006 - 2026

"OBRAS DE CONSTRUCCIÓN DE ANDENES, COMUNA 1 LIBORIO MEJIA DEL MUNICIPIO DE RIONEGRO"

INFORME MENSUAL No. 2
PERIÓDO COMPRENDIDO ENTRE EL 13 DE JUNIO DE 2026 AL 25 DE JULIO DE 2026

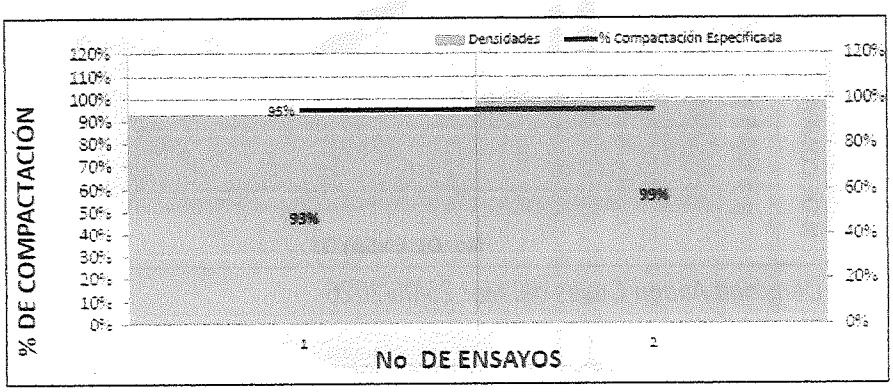
Ilustración 19. Densidad Anden Casas del Mar 19/06/2026

No	Humedad (%)	Humedad Optima (%)	% Compactación Especificada	% Compactación	% saturación	Localización
1	3.4	5.2	95%	93%	38%	K0+070
2	2.7	5.2	95%	99%	42%	K0+095

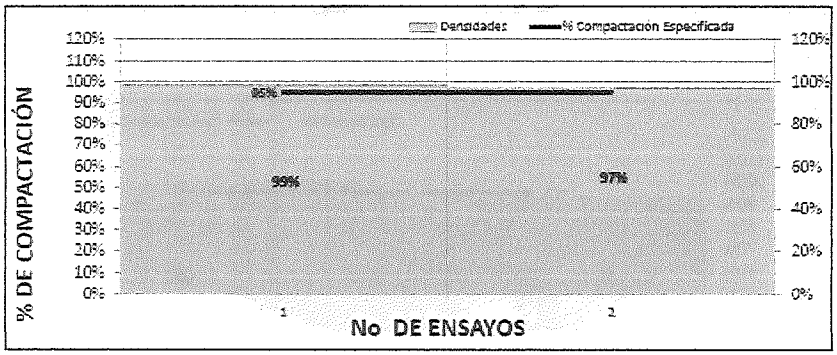
Ilustración 20. Densidad Anden Casas del Mar 25/06/2026

No	Humedad (%)	Humedad Optima (%)	% Compactación Especificada	% Compactación	% saturación	Localización
1	3.6	5.4	95%	99%	65%	K0+215
2	3.8	5.4	95%	97%	58%	CDI Tramo Izquierdo

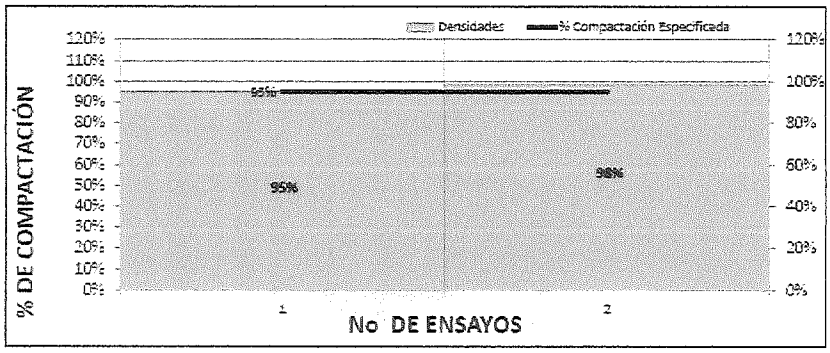
Ilustración 21. Densidad Anden Casas del Mar 30/06/2026

No	Humedad (%)	Humedad Optima (%)	% Compactación Especificada	% Compactación	% saturación	Localización
1	5.2	5.4	95%	95%	73%	K0+060
2	4.7	5.4	95%	98%	60%	K0+200

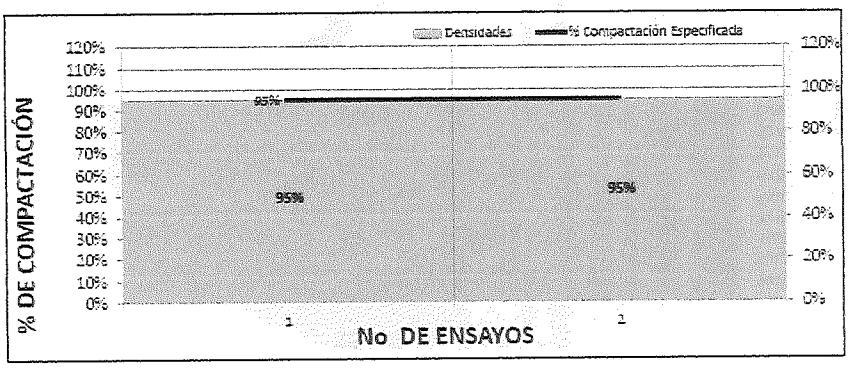
Ilustración 22. Densidad Anden Quebrada Arriba 03/07/2026

No	Humedad (%)	Humedad Optima (%)	% Compactación Especificada	% Compactación	% saturación	Localización
1	5.3	5.4	95%	95%	73%	K0+320
2	4.4	5.4	95%	95%	58%	K0+340

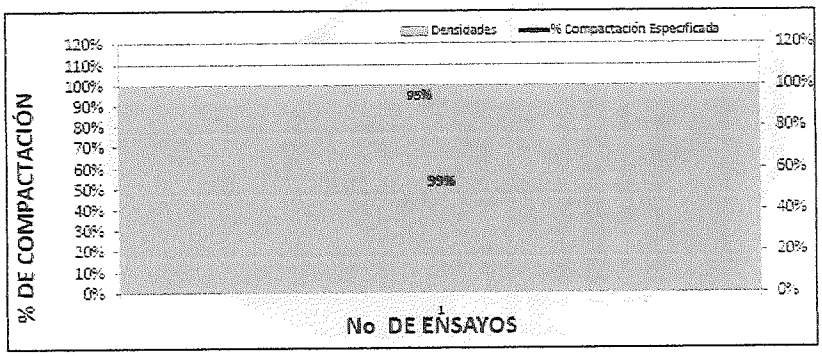
Ilustración 23. Densidad Anden Quebrada Arriba 09/07/2026

No	Humedad (%)	Humedad Optima (%)	% Compactación Especificada	% Compactación	% saturación	Localización
1	2.5	5.4	95%	99%	47%	K0+010 Quebrada arriba

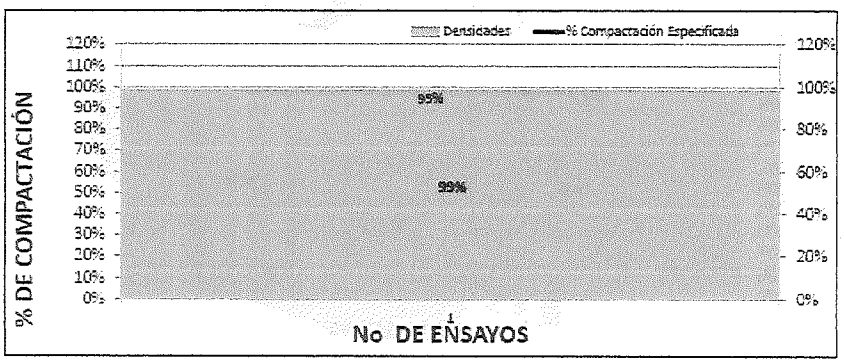
Ilustración 24. Densidad Anden Casas del Mar 11/07/2026

No	Humedad (%)	Humedad Optima (%)	% Compactación Especificada	% Compactación	% saturación	Localización
1	3.1	5.4	95%	99%	56%	Quebrada arriba K0+060

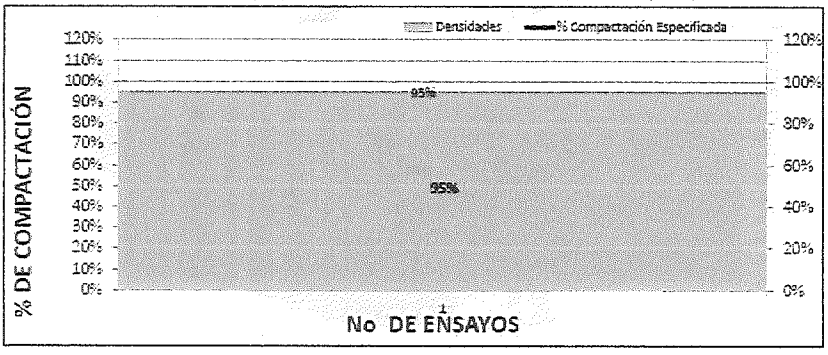
Ilustración 25. Densidad Anden Laureles 15/07/2026

No	Humedad (%)	Humedad Optima (%)	% Compactación Especificada	% Compactación	% saturación	Localización
1	3.7	5.4	95%	95%	50%	K0+040 - lado derecho

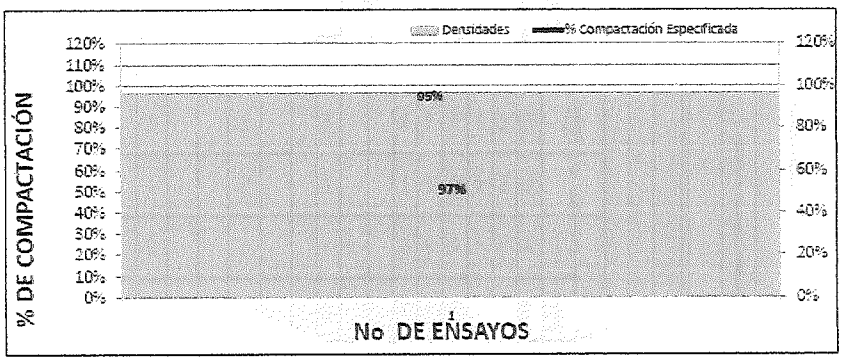
Ilustración 26. Densidad Anden Casas del Mar y Quebrada Arriba 17/07/2026

No	Humedad (%)	Humedad Optima (%)	% Compactación Especificada	% Compactación	% saturación	Localización
1	6.2	5.4	95%	97%	93%	Laureles K0+015

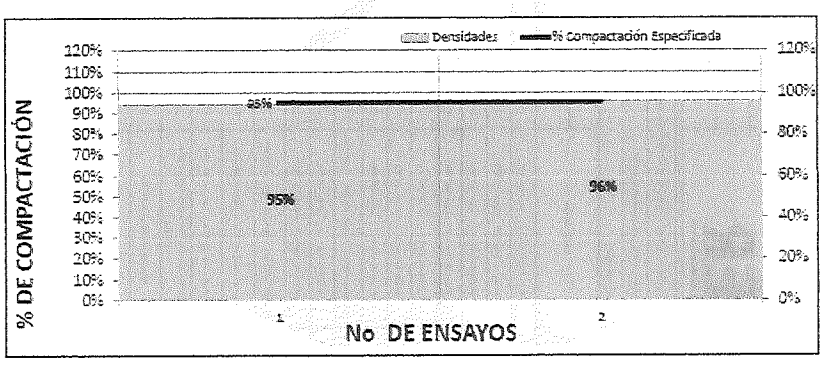
No	Humedad (%)	Humedad Optima (%)	% Compactación Especificada	% Compactación	% saturación	Localización
1	3.9	5.4	95%	95%	52%	Casas del mar K0+030 lado derecho
2	3.5	5.4	95%	96%	51%	Quebrada arriba K0+140

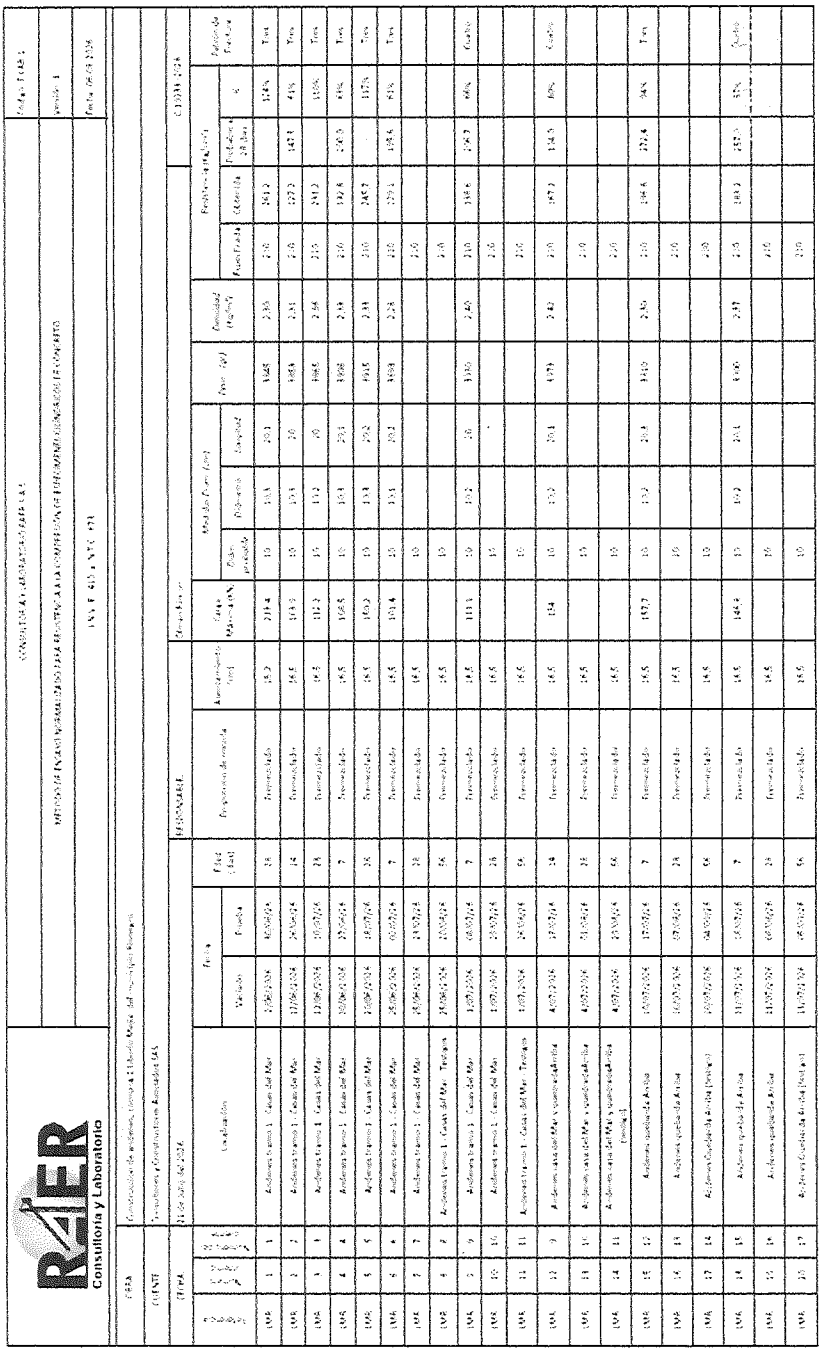
Ilustración 27. Reporte cilindros de concreto

- En el presente informe, se incluyen los resultados de los ensayos realizados a los cilindros de concreto para verificar la resistencia a la compresión con lo cual se evidencia que a los 28 días están dando una resistencia de más de 21 MPa (210 kg/cm2) (Adjunto en Anexo No 2).

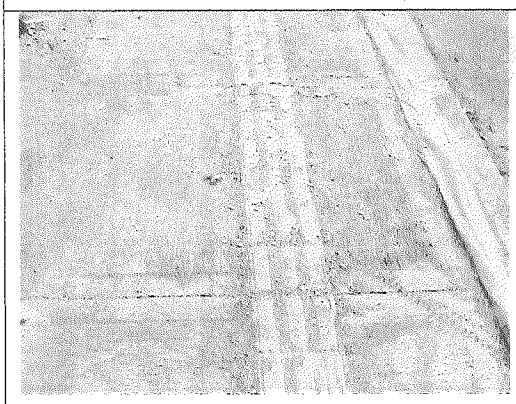
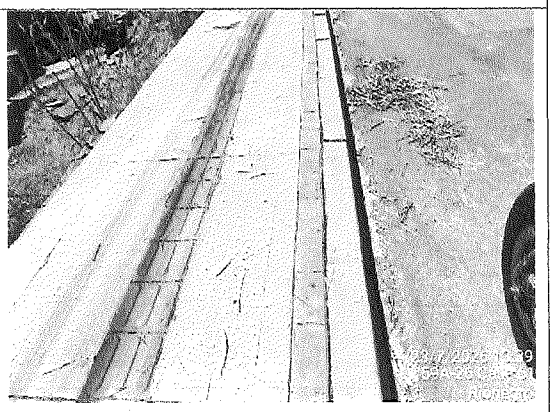
Residuos en frentes de obra sector casas del mar	Retiro de residuos en frente de obra
