San Gil, Santander., 04 de junio de 2026 **CP&S-2002-INVIAS-0096-2026**

REFERENCIA: CONTRATO No. 2002 de 2024 cuyo objeto es: ADMINISTRACIÓN VIAL DE LAS CARRETERAS NACIONALES A CARGO DE LA DIRECCIÓN TERRITORIAL SANTANDER, GRUPO AMV 2 LOTE 3

Asunto Respuesta a petición con radicado No. 2026E-VUVRAZ-049076 de "SOLICITUD DE INTERVENCION PRIORITARIA PARA CONSTRUCCION DE CXUNETA EN EL KILOMETRO 0+600m DE LA VIA BARICHARA – SAN GIL instaurado por el Ing. Fermin Dario Quintanilla Viviescas en sus funciones como Secretario de Planeación Municipal de Barichara – Santander.

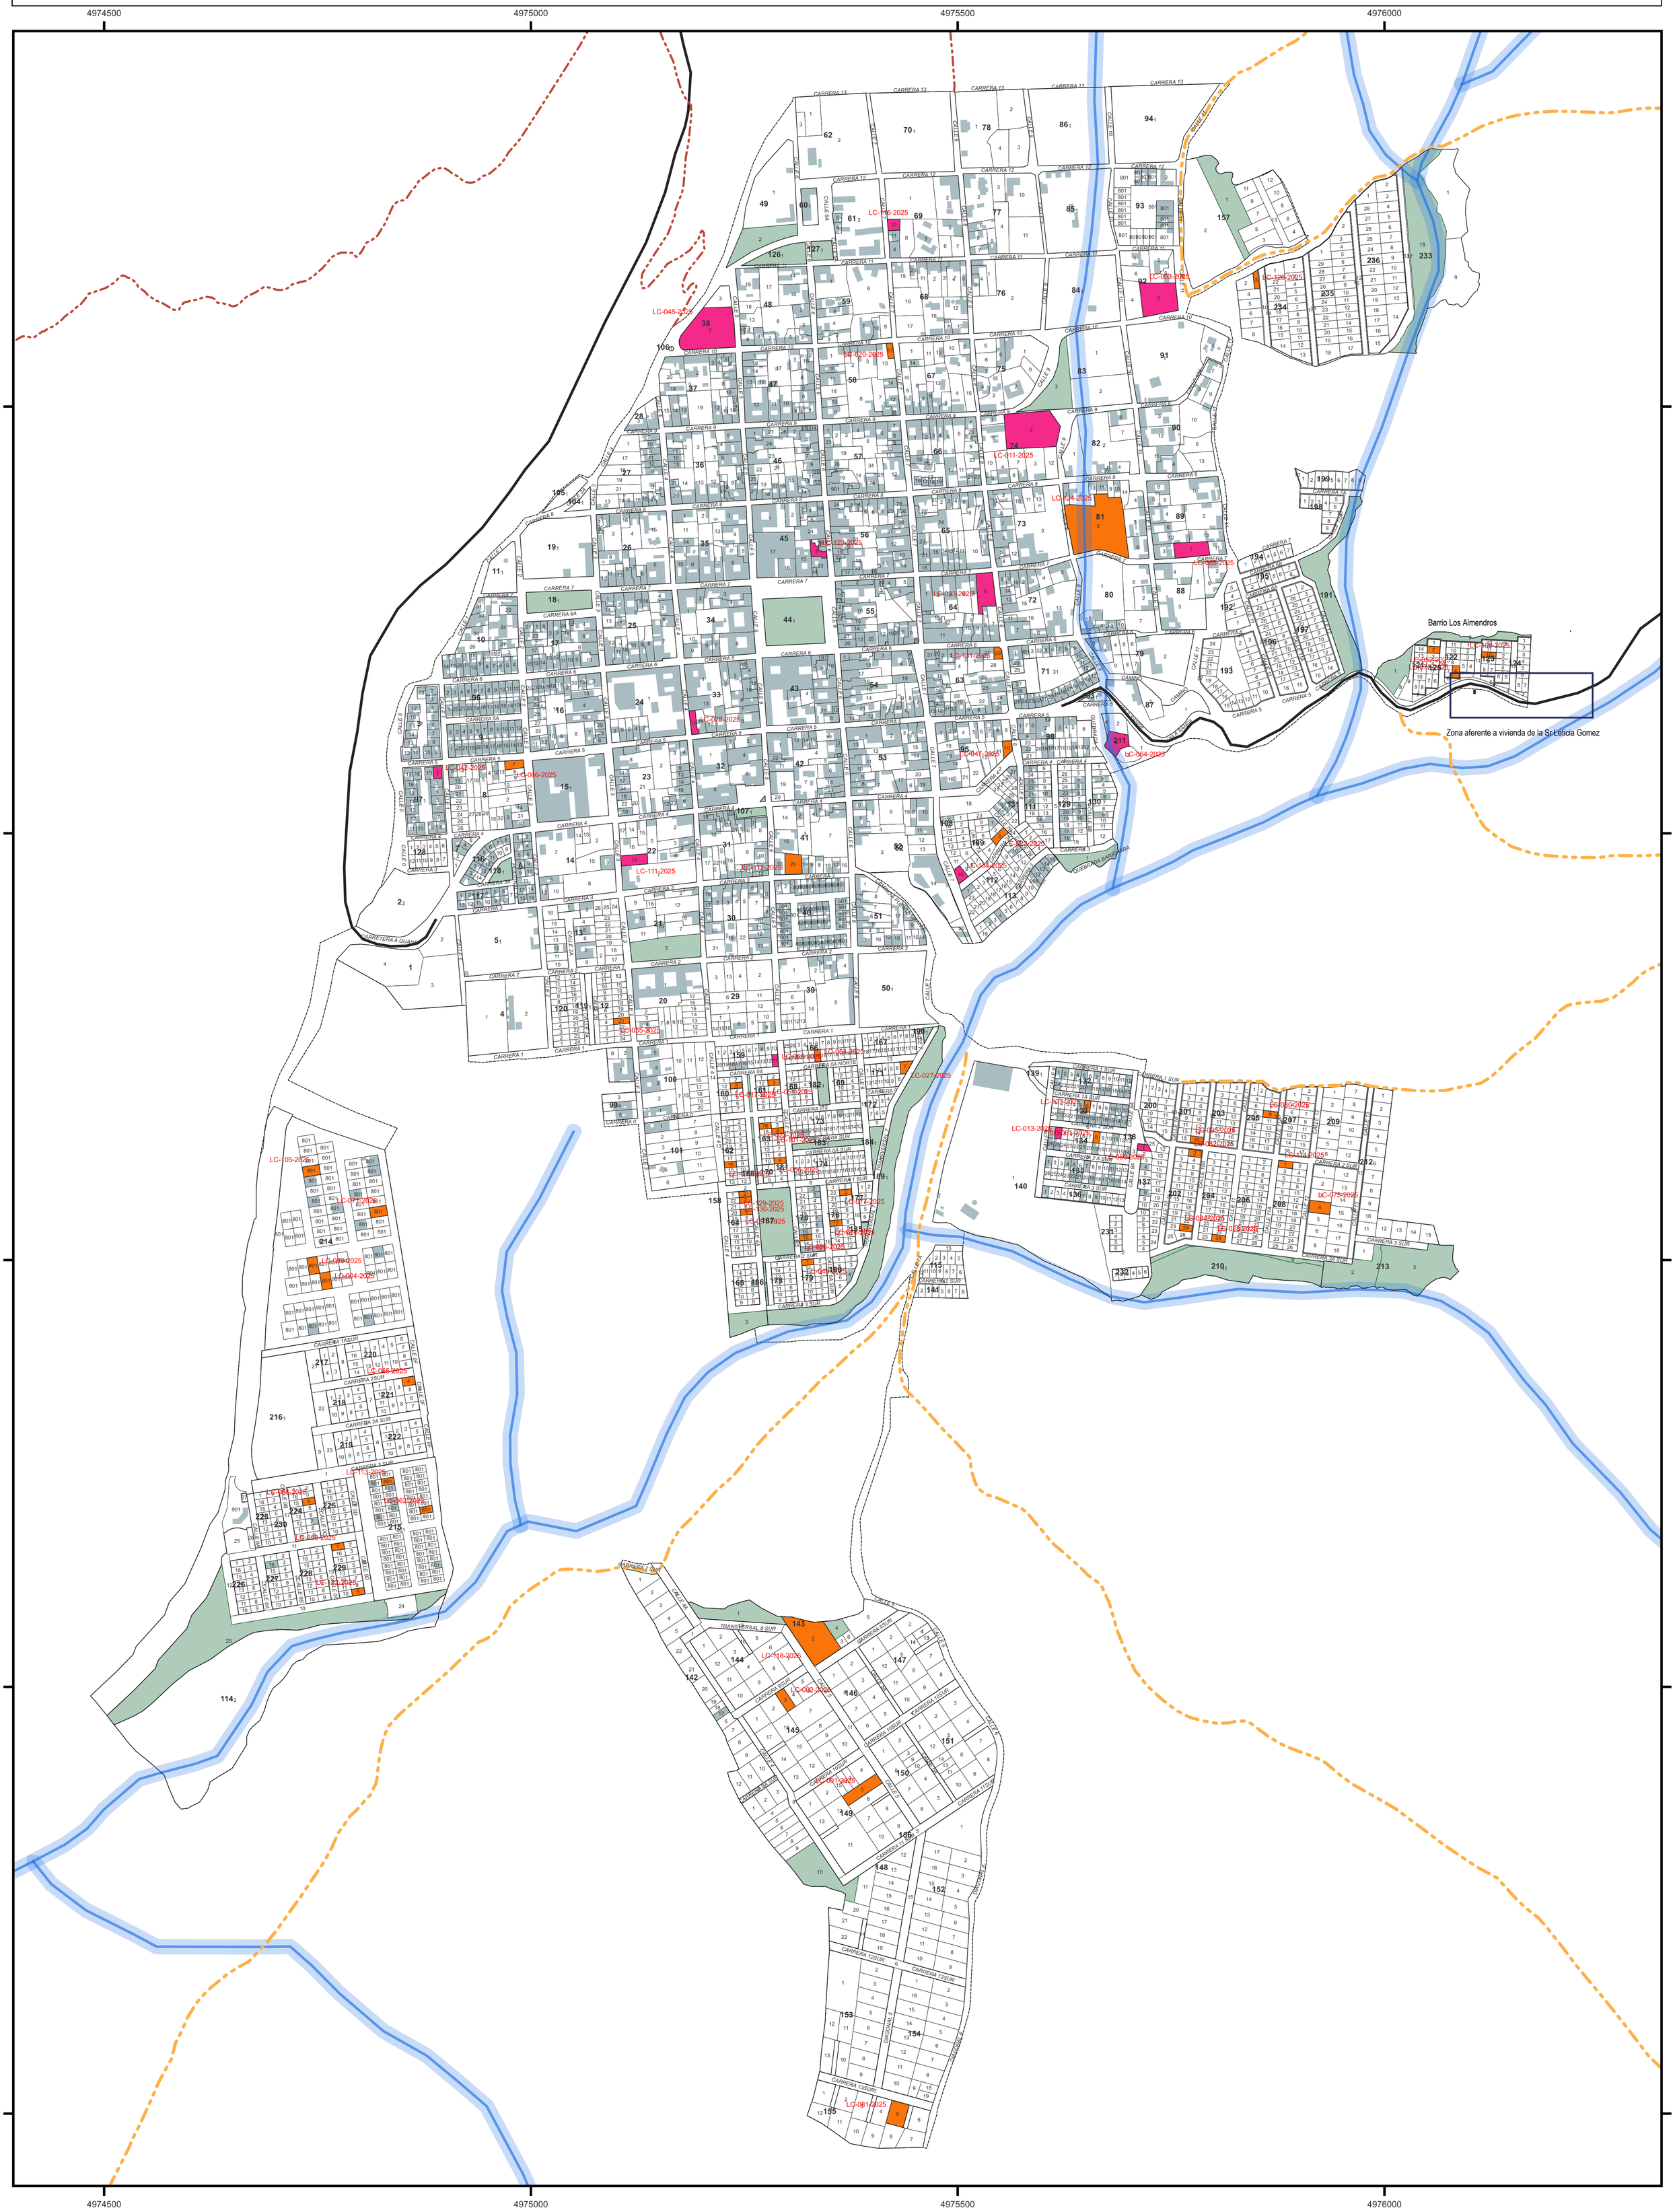
- *En el PR62+0065 ingreso al barrio Los Acacios en algún momento se causó un daño a la infraestructura vial de la "Ruta 6402 "Cruce Guane PR55+0100 – San Gil", el cual consiste en la reducción de la sección hidráulica de la obra de drenaje tipo cuneta revestida que desde el PR62+0070 recibe las aguas del talud superior, hoy convertido en una zona urbana, con la característica primordial que esta reducción de la cuneta se realizo instalando un tubo de*

diámetro de 12" en material de PVC cubierto con concreto hidráulico formando un resalto en la congruencia de la calle o carrera 12 así contemplada en el plano de sector urbano con licencias de construcción expedidas para el año 2025, haciendo que este resalto no permita el ingreso de las aguas cuando en esta zona se presentan lluvias sino que continúan viajando hacia la superficie de rodadura , y estas debido al peralte de la vía discurren hacia la ladera baja, donde se localiza la vivienda de la señora Letecia Gómez en el PR62+0045 sitio donde se observa una cárcava producida por el caudal que a este sitio llega desde el MI de la vía donde por hechos antrópicos se causo un daño en la cuneta revestida correspondiente al drenaje de la vía y que hace parte de la infraestructura vial de la zona.

Foto 10 en el registro fotográfico se aprecia el perfil vial en el PR62+0070 de la Ruta 6402 Cruce Guane PR55+0100 – San Gil. En el ingreso al barrio Los Acacios, en los registros se presenta como en época de marzo de 2024 sin modificación de la obra de drenaje y con la modificación de la obra de drenaje en época de junio de 2026

- La restitución de la sección hidráulica de la cuneta revestida localizada sobre el MI de la vía nacional Ruta 6402 Cruce Guane PR55+0100 – San Gil.
