1. IDENTIFICACIÓN DEL CONTRATO O CONVENIO					
CONTRATO O CONVENIO No.	**281 DE 2026**	**VALOR ($)**	125.000.000	**Supervisor o Interventor**	**FAIBER ORTIZ ORTIZ** Secretario General y de Gobierno
OTRO SI ADICIONAL No. (si aplica)	**N/A**	**VALOR ADICIONAL ($) (si aplica)**	**N/A**	**VALOR TOTAL (si aplica)**	**N/A**
CONTRATISTA	**AUTOBOX INGENIERIA S.A.S.**			**C.C o NIT**	**901.594.985-6**
PROYECTO - PROGRAMA	**202500000045353** - Apoyo a actividades orientadas a garantizar la calidad y fomento de la educación superior en la vigencia 2026, en el municipio de Rivera, Huila – **2202** - Calidad y fomento de la educación superior. **202500000045436** - Apoyo programas para el fortalecimiento de la convivencia y la seguridad ciudadana en la vigencia 2026 en el municipio de Rivera, Huila – **4501** - Fortalecimiento de la convivencia y la seguridad ciudadana.				
OBJETO	REALIZAR EL MANTENIMIENTO PREVENTIVO Y CORRECTIVO, A TODO COSTO, QUE INCLUYE REPUESTOS, INSUMOS, INSTALACIÓN Y MANO DE OBRA, PARA LOS VEHÍCULOS DE PROPIEDAD DEL MUNICIPIO, ASÍ COMO, PARA LOS VEHÍCULOS QUE CONFORMAN EL PARQUE AUTOMOTOR ASIGNADO A LA POLICÍA NACIONAL DEL MUNICIPIO DE RIVERA. A TAL EFECTO, TODO ELLO, CON

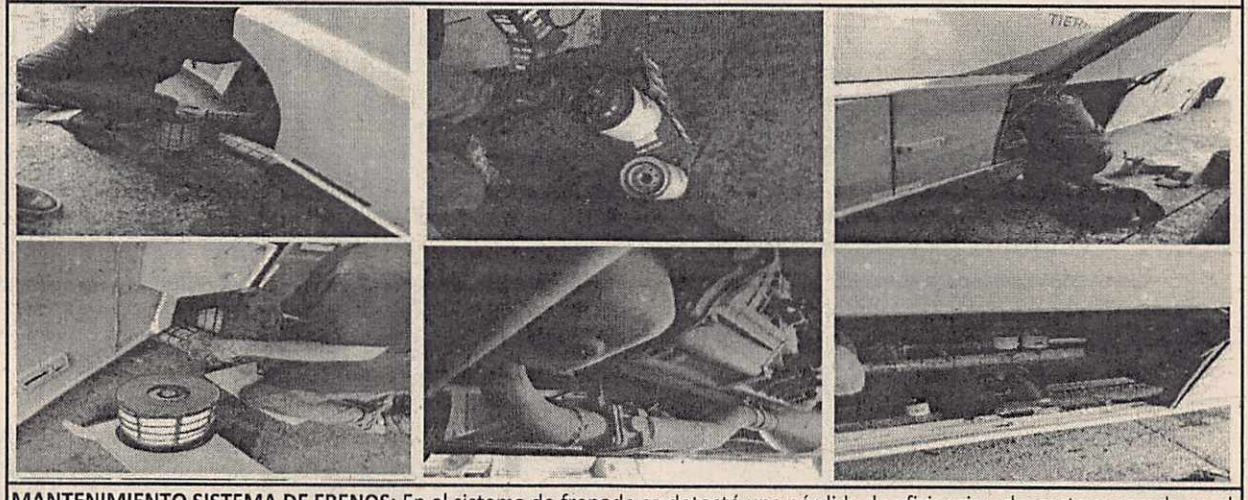
BUS MERCEDES BENZ OF 917 ODU348

CAMBIO DE ACEITE Y FILTROS: En el sistema de motor se detectó el cumplimiento del ciclo preventivo por kilometraje que requería renovación de fluidos y elementos de filtración para evitar el desgaste interno, por lo que se procedió a realizar el servicio de cambio de aceite y filtros drenando el cárter e instalando filtro de aire, filtro de aire exterior, filtro sedimentador o trampa y filtro combustible nuevos, finalizando con el suministro de galon aceite motor 15W40 para garantizar la correcta presión y lubricación del bloque.

MANTENIMIENTO SISTEMA DE FRENOS: En el sistema de frenado se detectó una pérdida de eficiencia y desgaste avanzado en el material de fricción que comprometía la seguridad, por lo que se procedió a realizar el mantenimiento sistema de frenos y el servicio de cambio bandas utilizando limpiador de frenos y partes para descontaminar las campanas, instalando un nuevo juego de bandas trasero, juego de bandas delanteras y reemplazando la valvula de retencion de aire para asegurar la correcta respuesta y estanqueidad del circuito neumático.

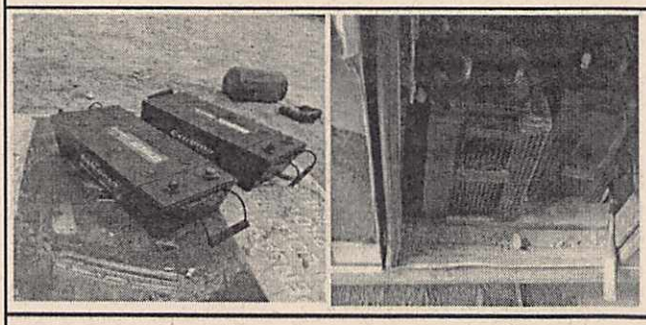
MANTENIMIENTO GENERAL SISTEMA DE LUCES: En los componentes eléctricos y de iluminación se detectó pérdida de capacidad de arranque en los acumuladores y fallas intermitentes en las líneas de carretera e interiores, por lo que se procedió a instalar unidades de bateria 1500 nuevas asegurando firmemente sus bornes, seguido de la ejecución del mantenimiento general sistema de luces para corregir falsos contactos y caídas de tensión en todo el circuito eléctrico.

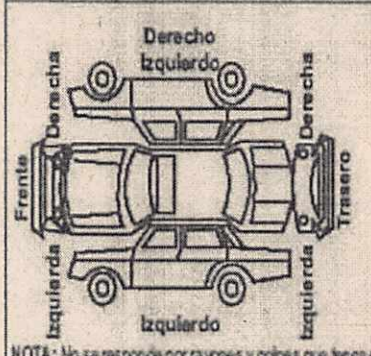
MARCA	LÍNEA	MODELO	PLACA	KILOMETRAJE	FECHA INGRESO	FECHA ENTREGA
Internacional	BUS		OZN051		10-07-2026	04-08-2026

Cambio de aceites y Filtros, Mantenimiento Sistema de inyección, Sistema de luces, Sistema de Frenos, corrección Sistema electrico encendido, separación orange

MANTENIMIENTO AL SISTEMA DE INYECCION: Durante la revisión técnica del sistema de inyección del bus International, se diagnosticó un desgaste severo en los componentes internos, acumulación de impurezas y una evidente pérdida de calibración en los inyectores que afectaba la entrega de combustible. Como acción correctiva, se ejecutó el desmontaje integral de las piezas, una limpieza profunda en cuba ultrasónica y el reemplazo de los elementos internos defectuosos, concluyendo el proceso con el ajuste de parámetros y la verificación de caudales en el banco de pruebas electrónico para asegurar la máxima eficiencia y potencia del motor.

MANTENIMIENTO GENERAL SISTEMA DE LUCES y CORRECCIÓN CORTO SISTEMA ELÉCTRICO DE ENCENDIDO: se diagnosticó un cortocircuito activo en el cableado del sistema de encendido y un sulfatamiento generalizado en las conexiones del sistema de luces, lo que provocaba pérdidas de tensión y fallas intermitentes en la iluminación. Para realizar el correctivo, se procedió con el rastreo de la línea eléctrica afectada, el aislamiento de los cables descubiertos y el reemplazo de los conectores defectuosos, restableciendo la continuidad de la corriente para garantizar un encendido seguro y el óptimo funcionamiento de las luces.

REPARACIÓN ARRANQUE Y SINCRONIZACIÓN DE MOTOR: Durante la evaluación técnica, se diagnosticaron fallas intermitentes en la puesta en marcha debido a componentes internos desgastados en el motor de arranque, lo cual impedía el correcto giro inicial para la puesta a punto del vehículo. Como acción correctiva, se ejecutó la reparación integral del arranque mediante el reemplazo de elementos defectuosos para asegurar un encendido inmediato, procediendo de manera directa con la sincronización mecánica y electrónica del motor para optimizar los tiempos de combustión, restaurar la potencia y garantizar un ralentí estable.

MANTENIMIENTO SISTEMA DE FRENOS: Durante la inspección de seguridad en la zona de mandos y componentes del bus International, se diagnosticó una pérdida de eficiencia en la capacidad de detención del vehículo debido al desgaste natural de los elementos de fricción y fatiga en los componentes mecánicos del sistema de frenos. Para realizar el correctivo, se efectuó el mantenimiento general del sistema, el cual incluyó la revisión de las líneas de presión desde el pedal de accionamiento, la graduación técnica de los componentes y el reemplazo de los elementos de desgaste defectuosos, garantizando así una respuesta de frenado óptima, inmediata y segura bajo cualquier condición de operación.

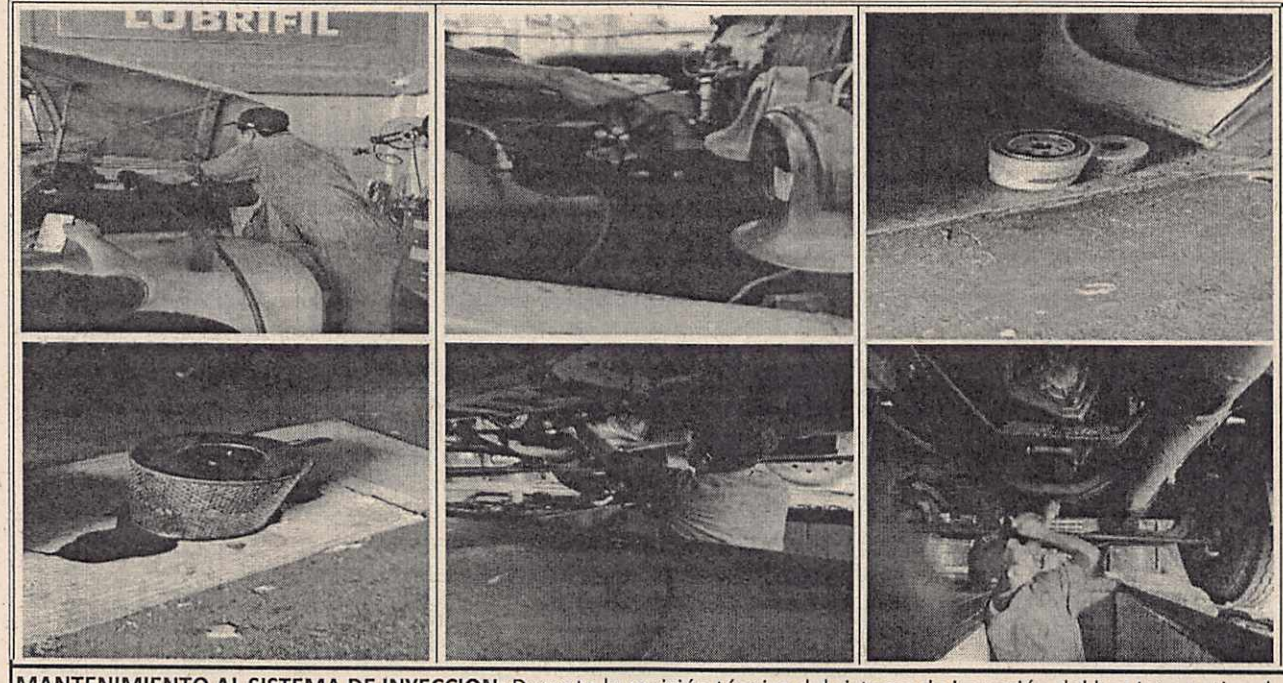
BUS INTERNACIONAL OZN051

CAMBIO DE ACEITE Y FILTROS: En el sistema de motor se detectó el cumplimiento del ciclo preventivo por kilometraje cumplido en aceite y filtros, por lo que se procedió a realizar el servicio de cambio de aceite y filtros drenando el cárter e instalando filtro de aire, filtro de aire exterior, filtro sedimentador o trampa y filtro combustible nuevos, finalizando con el suministro de galon aceite para garantizar la correcta presión y lubricación del bloque.

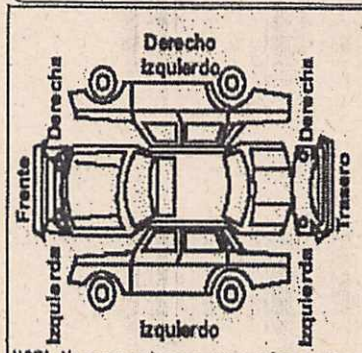
MARCA	LÍNEA	MODELO	PLACA	KILOMETRAJE	FECHA INGRESO	FECHA ENTREGA
Renault	Master		OSZ604	187.200	27-07-2026	31-07-2026

cambio de aceites y filtros, M. general frenos, M. suspensión, corrección de fugas hidraulico

CORRECCION FUGAS HIDRAULICO: Se constató una pérdida constante de fluido de direccion debido a una fisura de la manguera de alta presión que manchaba los componentes del motor. La intervención consistió en el retiro de la manguera dañada, posterior instalacion de la manguera y sellos nuevos. Quedando el sistema de direccion en correcto funcionamiento.

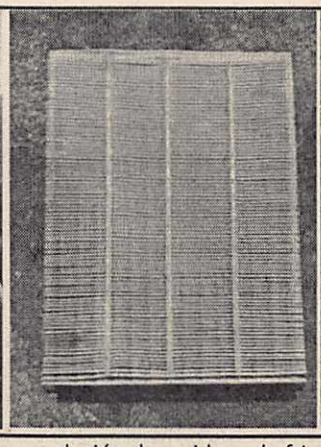
RENAULT MASTER PLACA OJZ604

CAMBIO DE ACEITE Y FILTROS: Vehiculo ingreso para cambio de filtracion y aceite por cumplimiento de su vida útil. El correctivo consistió en el drenaje del fluido y la instalación de los nuevos componentes: Aceite de Motor, Filtro de Aceite, Filtro de Aire y Filtro de Combustible, garantizando así la correcta limpieza y protección del motor.

MANTENIMIENTO GENERAL SISTEMA DE FRENOS: Se detectó acumulación de residuos de fricción y polvo entre las pastillas y discos de freno, lo que disminuía la efectividad del frenado. La acción correctiva se basó en el desarme de las mordazas para limpiar profundamente los discos y pastillas aplicando el Limpiador de Frenos, eliminando cualquier rastro de grasa o contaminación para recuperar la adherencia original.

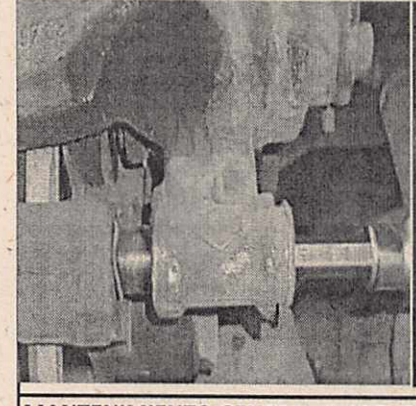
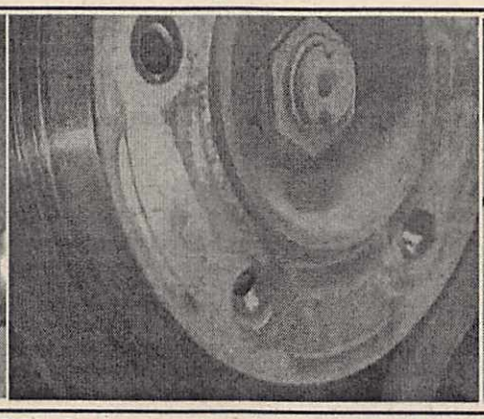
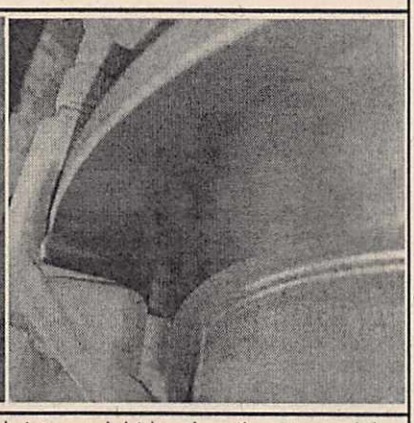
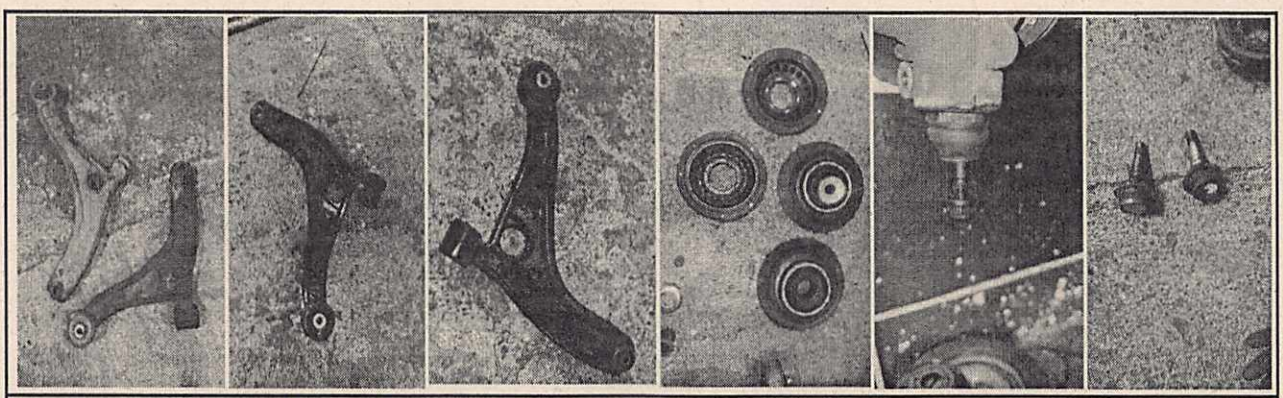
MANTENIMIENTO GENERAL SUSPENSION: Se diagnosticó un desajuste general en el sistema debido a las vibraciones del trabajo diario y un desgaste severo en los bujes de la tijera de suspension y soporte de amortiguador. Para el correctivo, se reemplazan los soportes amortiguadores y las tijeras de suspension delantera.

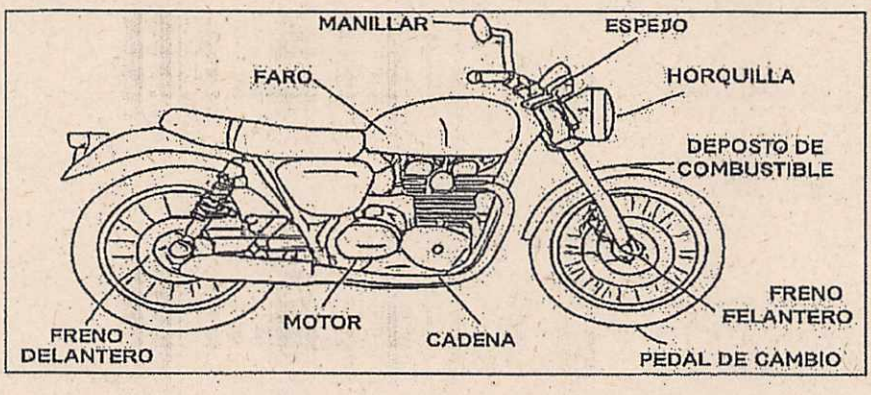
MARCA	LÍNEA	MODELO	PLACA	KILOMETRAJE	FECHA INGRESO	FECHA ENTREGA
HONDA	300		FPZ09H	43.084	03-08-2026	05-08-2026

Mantenimiento Correctivo y Preventivo (Aceite, Filtro, Pastillas Pedal Tensionador)

ENS. ACCIONADOR, TENSIONADOR: el tensor de la cadena de distribución presentaba fallas y holguras, se procedio a realizar el respectivo ensamble del accionador tensor para corregir el ruido y la sincronización del motor.

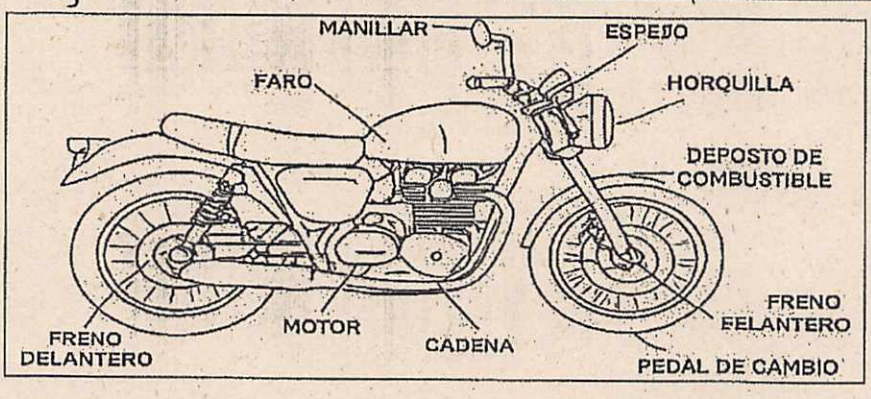
MARCA	LÍNEA	MODELO	PLACA	KILOMETRAJE	FECHA INGRESO	FECHA ENTREGA
Honda	XR 300		NNX14A	140.717	09-07-2026	27-07-2026

Cambio de aceite y filtro, mantenimiento Reno, Kit de arrastre y ajustadores, sistema electrico, columna de direccion

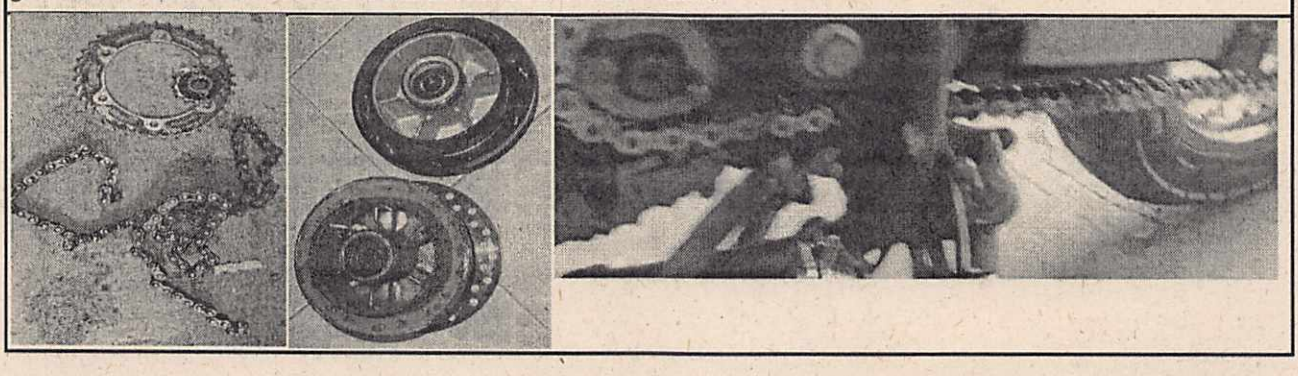
Mantenimiento del sistema de frenado: Se retiraron las pastillas desgastadas para instalar un juego de pastillas de frenos delanteros, un juego de pastillas traseras y un disco de freno trasero nuevos, recuperando la potencia de frenado y la seguridad del vehículo.

Cambio de kit de arrastre y ajustadores: Se reemplazó el sistema de tracción desgastado por un kit de arrastre nuevo (cadena con piñones de 38 y 13 dientes) junto con sus respectivos ajustadores de cadena, eliminando los tirones y garantizando una transmisión de fuerza suave hacia la rueda trasera

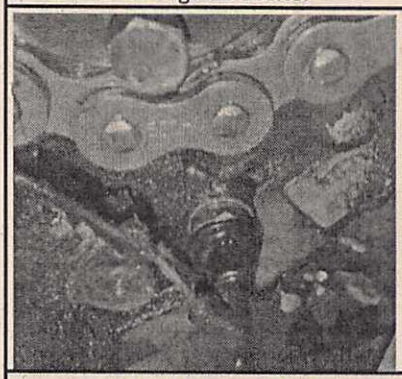
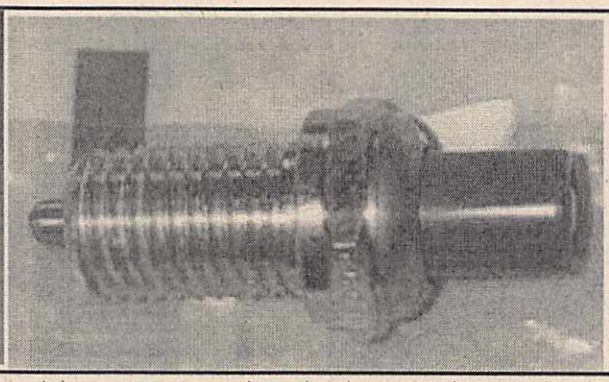
Corrección del sistema eléctrico (Neutro): Se retiró el sensor defectuoso y se instaló un nuevo ensamble de interruptor de punto muerto, solucionando la falla de lectura para que la luz de neutro en el tablero encienda de manera correcta y solucionando fuga de aceite.

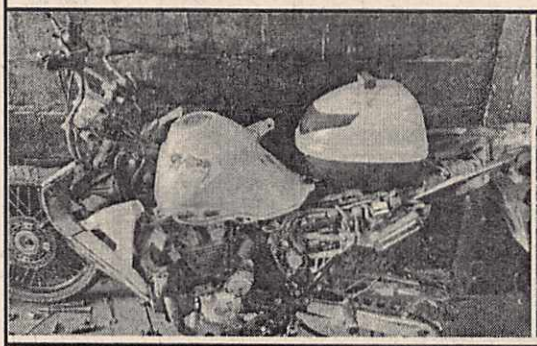
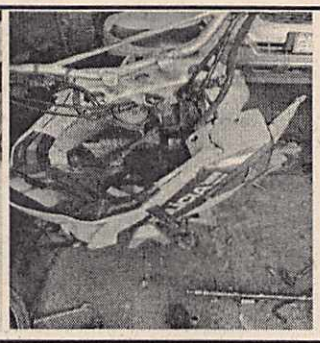
Reparación de la columna de dirección: Se desmontan las barras delanteras para cambiar el rodamiento desgastado por un cojinete de columna de dirección nuevo, eliminando el juego libre y devolviendo la estabilidad y suavidad al girar la direccion.

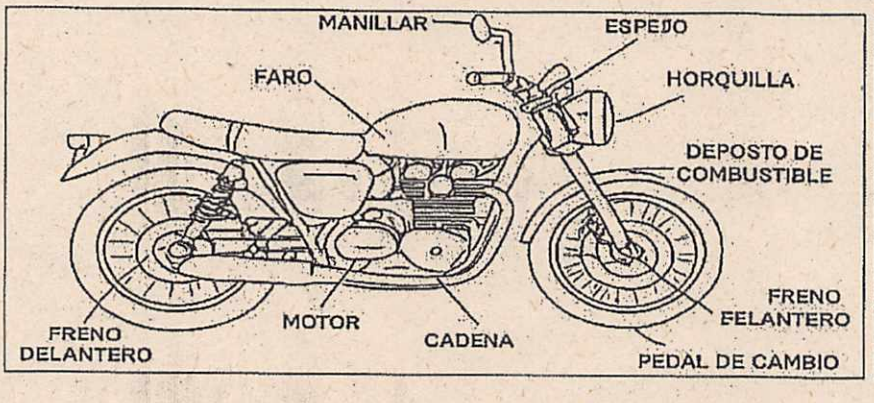
MARCA	LÍNEA	MODELO	PLACA	KILOMETRAJE	FECHA INGRESO	FECHA ENTREGA
Honda	XR 300		NNX 33F	146.778	08-08-2026	10-08-2026

Cambio de aceite, Mantenimiento Sistema de Freno, Kit de arrastre

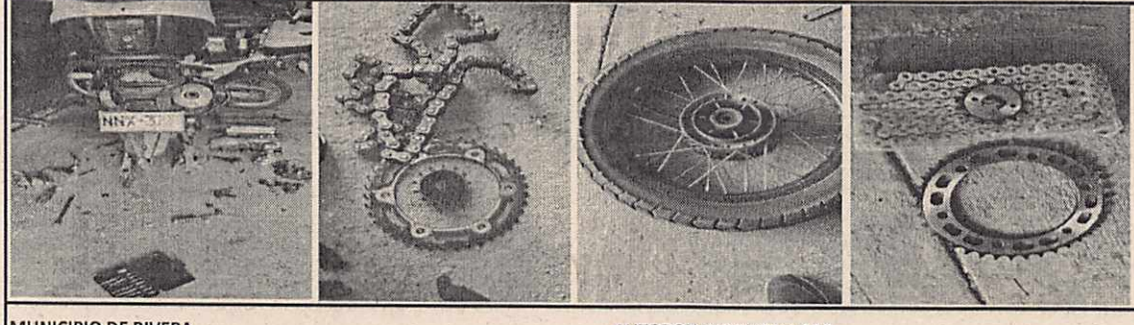
MOTO HONDA XR 300 PLACA NNX33F

MANTENIMIENTO GENERAL SISTEMA DE FRENOS: Se retiraron las pastillas desgastadas para instalar un juego de pastillas de frenos delanteros y traseras nuevos, recuperando la potencia de frenado y la seguridad del vehículo.

REEMPLAZO KIT DE ARRASTRE: Se reemplazó el sistema de tracción desgastado por un kit de arrastre nuevo (cadena con piñones de 38 y 13 dientes) junto con sus respectivos ajustadores de cadena, eliminando los tirones y garantizando una transmisión de fuerza suave hacia la rueda trasera.

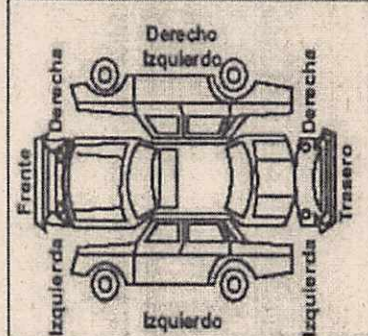
MARCA	LÍNEA	MODELO	PLACA	KILOMETRAJE	FECHA INGRESO	FECHA ENTREGA
Chevrolet	Colorado		OOO 337		09-07-2026	22-07-2026

Mantenimiento general sistema de frenos, mantenimiento y separador de filtro deshidratador, cambio de aceite y filtros, mantenimiento suspensión, conjunto de limpiaparabrisas

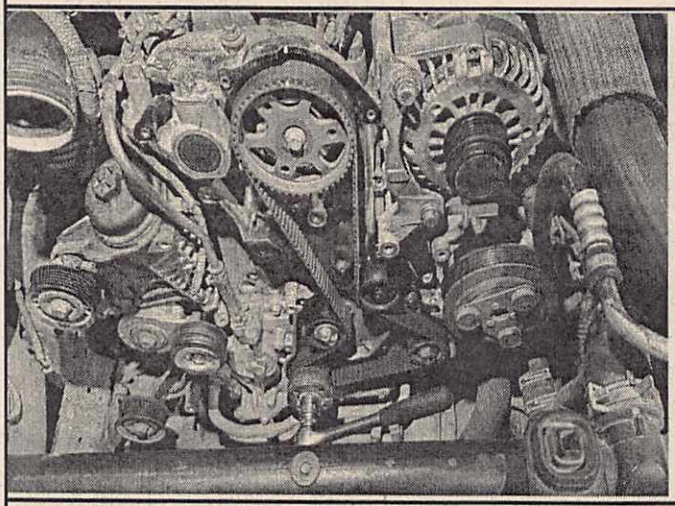
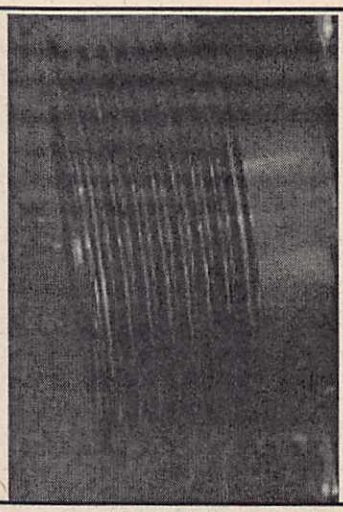
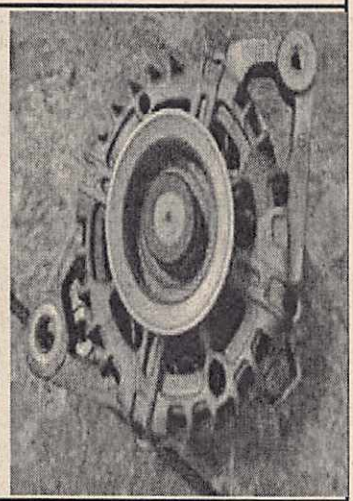
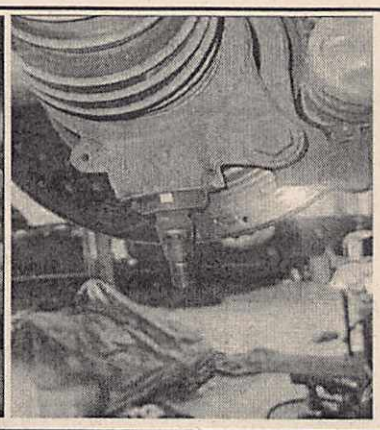
MANTENIMIENTO GENERAL SISTEMA DE FRENOS: En los frenos, se encontró acumulación de hollín y resequedad en los pasadores, se aplico limpiador químico especializado para descontaminar las piezas y se efectuo el mantenimiento general con engrase de mordazas.

MANTENIMIENTO Y REPARACION DE ALTERNADOR: el alternador presentaba ruidos internos por balineras deficientes y la polea libre defectuosa, disminuyendo la carga de la batería; ante esto, se desmontó para su reparación, se cambio la polea y se realizo el mantenimiento, posteriormente se escaneo y se borraron los códigos de falla acumulados y se verifico los módulos electrónicos.

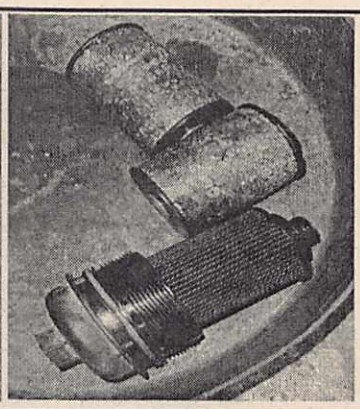
CAMBIO DE ACEITE Y FILTROS: en el motor se realizó el cambio preventivo de aceite y filtros (aire y aceite) por cumplimiento de vida útil

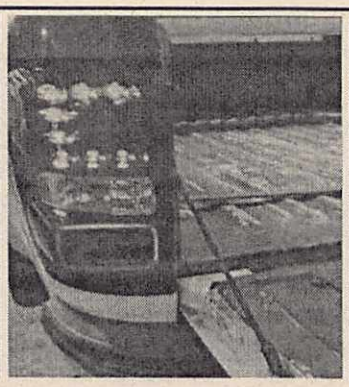
CONJUNTO LÁMPARA TRASERA STOP LED R/LLÁMPARA TRASERA STOP LED R/L: en el sistema de iluminación se reemplazaron por completo ambos conjuntos de lámparas traseras de stop LED (derecha e izquierda) debido a fallas en sus diodos y desgaste físico.
