DEPARTAMENTO DE CUNDINAMARCA
ALCALDÍA MUNICIPAL DE ZIPAQUIRÁ
SECRETARÍA DE FAMILIA Y DESARROLLO SOCIAL
PROCESO VIVIENDA
VISITA PARA MEJORAMIENTO DE VIVIENDA URBANA Y RURAL

Fecha Visita	09/04/2025	Tipo Solicitud	convocatoria MV 2024 - 2025	N° Trámite	034

REGISTRO FOTOGRÁFICO DE VISITA A LA VIVIENDA

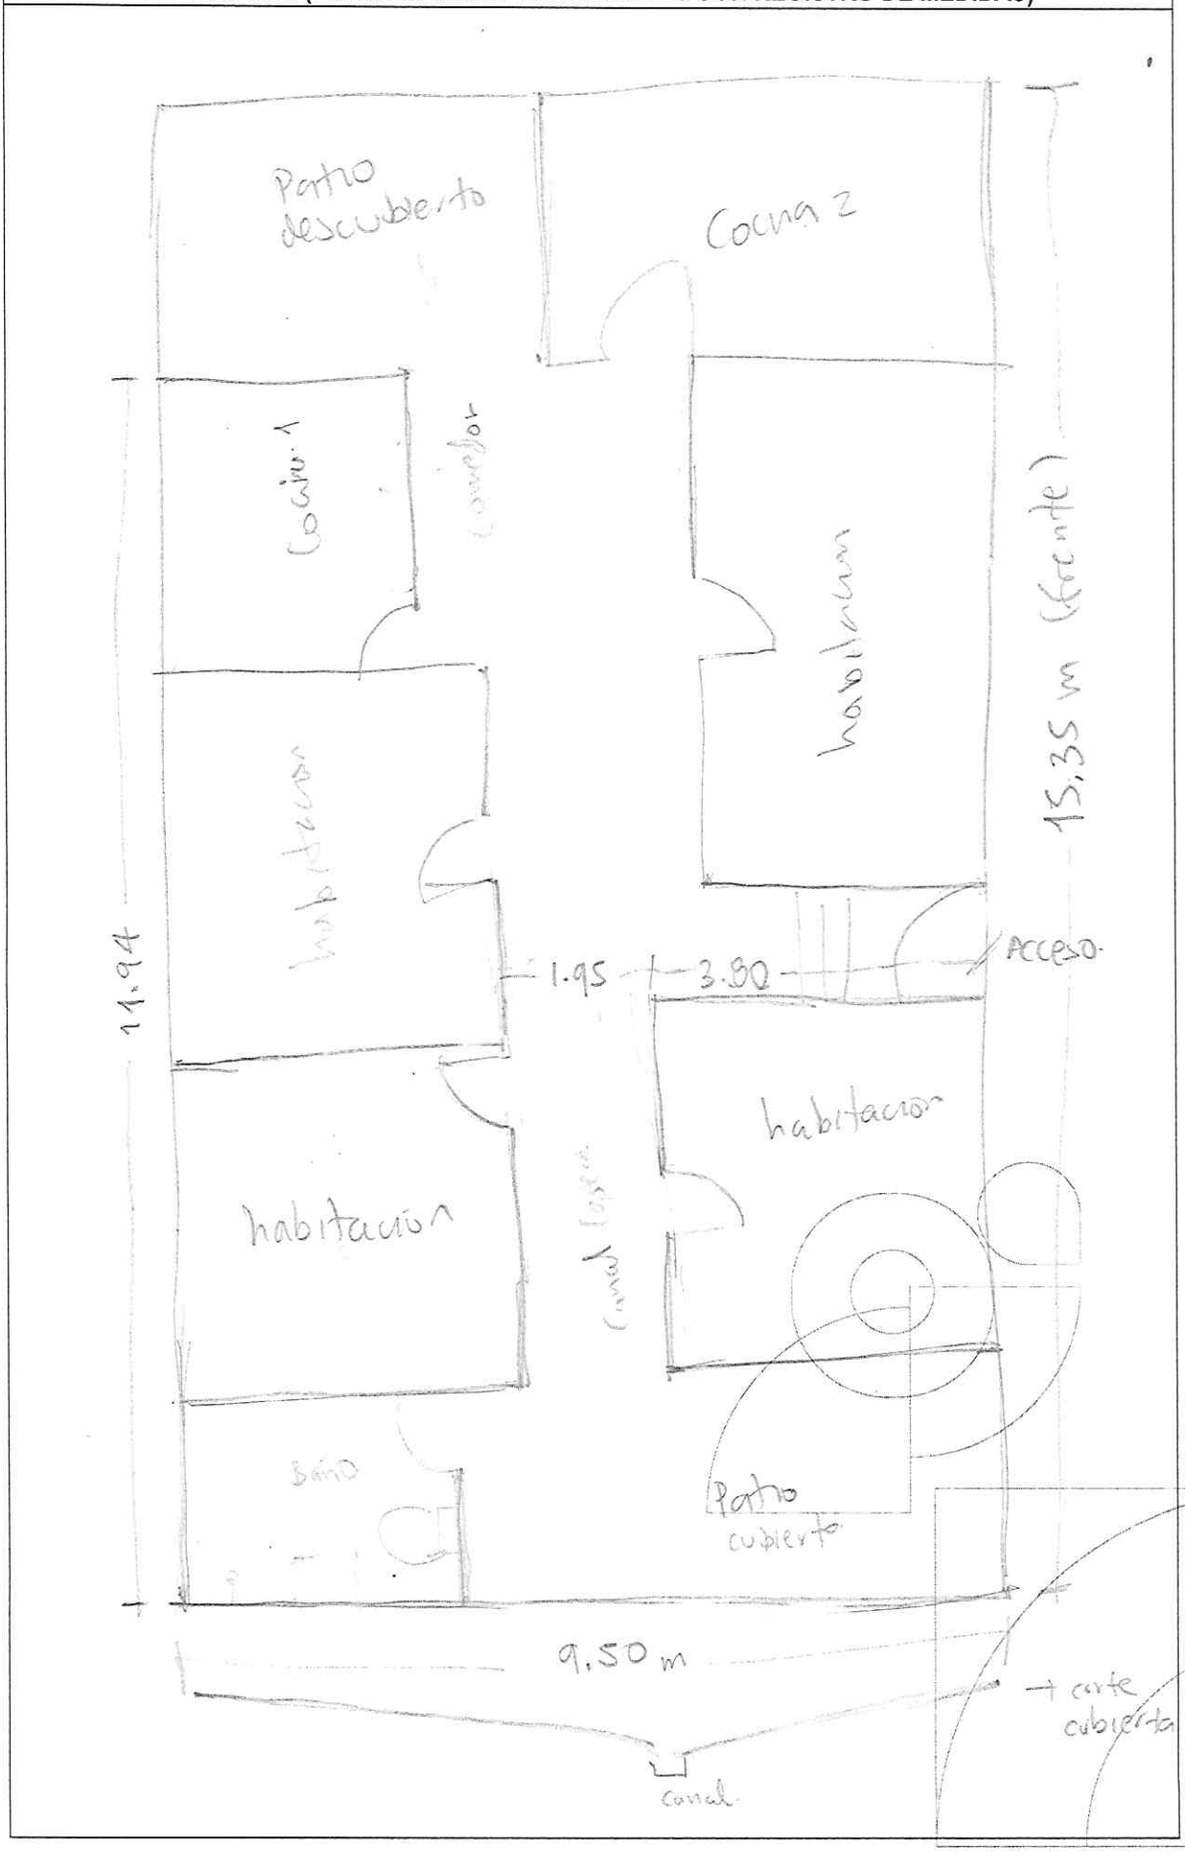
5. CROQUIS (PLANO GENERAL Y/O DETALLES CON REGISTRO DE MEDIDAS)

6. DESCRIPCIÓN DE LA SITUACIÓN IDENTIFICADA / ESTIMADO DE OBRAS A REALIZAR
Se trata de una vivienda de un piso, construida en mampostería estructural y cubierta con distintos tipos de teja (zinc, fibrocemento, plástica). Cuenta con cuatro habitaciones, dos cocinas, un baño, un patio cubierto y un patio descubierto. Las necesidades de la vivienda se enmarcan en las cuatro líneas de la convocatoria: cubierta, pisos, baño y cocina. Sin embargo, dado el tope del valor del subsidio municipal se debe priorizar algunas actividades sobre otras, por lo que se sugiere concentrar los recursos en la reparación de la cubierta.
