DEPARTAMENTO DE CUNDINAMARCA
ALCALDÍA MUNICIPAL DE ZIPAQUIRÁ
SECRETARÍA DE FAMILIA Y DESARROLLO SOCIAL
PROCESO VIVIENDA
VISITA PARA MEJORAMIENTO DE VIVIENDA URBANA Y RURAL

Fecha Visita	29/05/2025	Tipo Solicitud	Convocatoria MV 2024-2025	N° Trámite	068

INFORMACIÓN GENERAL TITULAR POSTULANTE	
Nombres y Apellidos	TILCIA ELIZET DIAZ BERNAL
Dirección	Finca El Recuerdo – Vereda San Jorge

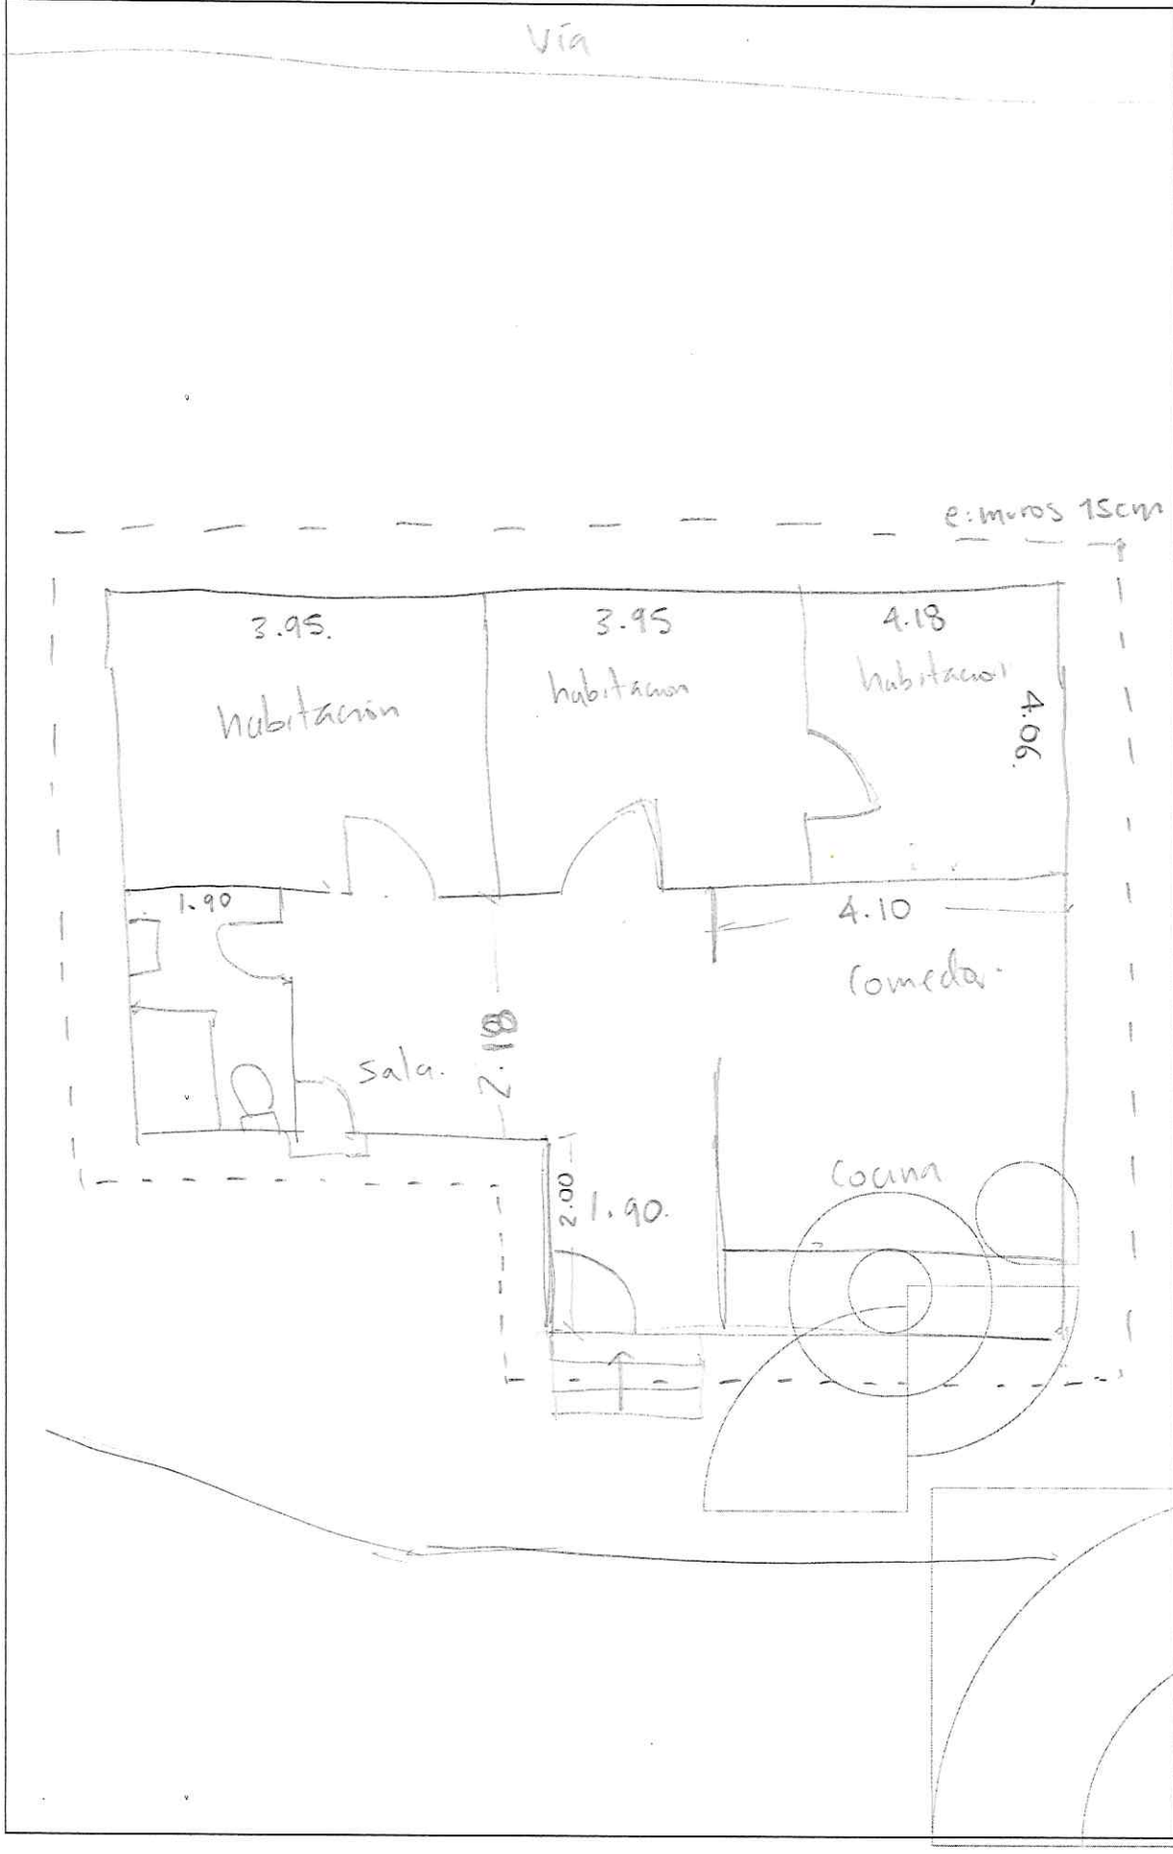
5. CROQUIS (PLANO GENERAL Y/O DETALLES CON REGISTRO DE MEDIDAS)

6. DESCRIPCIÓN DE LA SITUACIÓN IDENTIFICADA / ESTIMADO DE OBRAS A REALIZAR
Se trata de una vivienda unifamiliar de un piso en el que se distribuyen tres habitaciones, un baño, una cocina-comedor y un pasillo donde funciona la sala. Al exterior de la edificación se tiene el patio de ropas. La construcción es en mampostería de ladrillo con cubierta en teja de barro. La postulación a la convocatoria se realizó debido al mal estado de los pisos en madera de las habitaciones, los demás espacios de la vivienda se encuentran en buen estado y cuentan con pisos en baldosa. En este sentido, el subsidio se destinará al desmonte de pisos en madera de las habitaciones, construcción de placa base en concreto y posterior enchape en baldosa, incluyendo el guardaescobas.
