INFORME MENSUAL No. 9

CONTRATO DE INTERVENTORÍA No. SCJ-2156-2025

PERIODO DE EJECUCIÓN
01 AL 31 DE JULIO DE 2026

INTERVENTORÍA: GAVINCO INGENIEROS CONSULTORES S.A.S.
CONTRATISTA: CONSORCIO RJ SUPERIOR 2025
BOGOTÁ – D.C.

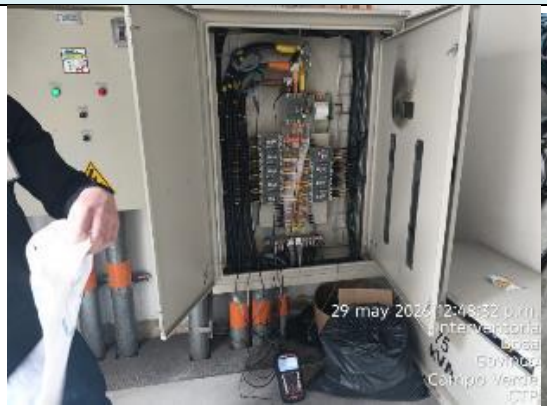
CAE CAMPO VERDE	
1. Descripción de actividades ejecutadas	**2. Descripción de actividades pendientes**
5. Registro fotográfico y/o esquemas

6.Observaciones
- Se realiza acta de entrega el día 17 de julio de 2026.

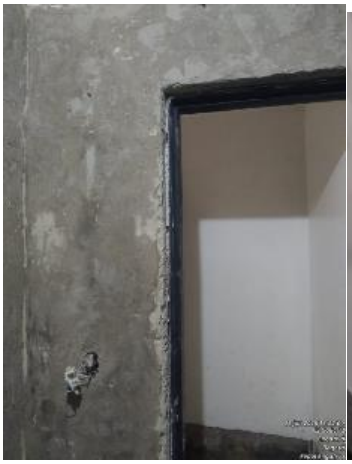
5. Registro fotográfico y/o esquemas

CAI VILLA NIDIA	
	Desbaste de filo existente y conformación de filo biselado, con aplicación de mezcla y estuco. Registro p/d red white 1/2 o equivalente Suministro e instalación de punto hidráulico de 1/2" (incluye accesorios) Suministro e instalación de tubería sanitaria PVC 6". Incluye accesorios. Punto eléctrico para toma corriente doble. Suministro e instalación de Bala Panel LED de incrustar o sobreponer 18W, 95-227V, 1620 LM, 6.000K, aro Blanco, 35.000 horas Suministro e instalación de Bala Panel LED de incrustar o sobreponer 25W, 95-227V, 2320 LM, 6.000K, aro Blanco, 35.000 horas. Suministro e instalación de interruptor doble Suministro e instalación de interruptor triple Suministro e instalación de toma corriente doble Suministro e instalación de toma GFCI Suministro e instalación de interruptor sencillo Mantenimiento de acabados de piso tipo losetas prefabricadas en concreto tipo A50 contemplando la reinstalación de las mismas losetas desmontadas. Incluye base de mortero 1:5 ESMALTE SOBRE MAMPOSTERIA Remoción de pintura suelta manual. PINTURA KORAZA PARA FACHADAS.

6.Observaciones
- Se realiza acta de inicio el día 21 de julio de 2026.
