ANEXO 02

PROPUESTA DE INVERSIÓN DE RECURSOS
Datos de identificación del Establecimiento Educativo
Razón Social (Nombre del Establecimiento Educativo): I.E SAN JOSE Código DANE: 105440000131 RUT actualizado del Establecimiento Educativo: 811041012- 6 Municipio: 890983716-1 Nombre del Corregimiento o Vereda: Barrio la Ramada, Nombre del (a) Rector(a): María Cecilia Zapata González Cédula de ciudadanía: 42.752.077 Dirección de la sede principal: Calle 30 No 25 - 129. Teléfono de la sede principal (fijo y móvil): 3137651641 Dirección de correo electrónico del I.E y del rector: secretaria@iesanjosemarinilla.edu.co Número de estudiantes beneficiados: 668 Sede educativa rural a intervenir (Con DANE de la Sede): N/A
Información General del Propuesta de Inversión
DESCRIPCIÓN DE LA PROPUESTA DE INVERSIÓN: Con la intervención proyectada se espera el enchape piso pared de toda la zona de preparación y almacenamiento de cocina, así mismo el cambio del piso y cubierta liviana en estructura metálica, cambio de ventanas y mantenimiento de puertas

OBJETIVO QUE SE BUSCA ALCANZAR CON LA PROPUESTA: Mejoramiento de la cocina y restaurante escolar
DIAGNÓSTICO Y JUSTIFICACIÓN: El restaurante escolar pr

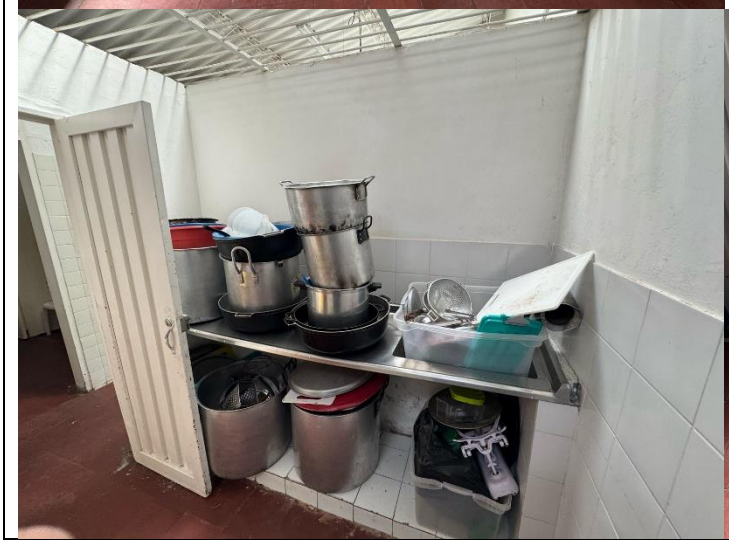
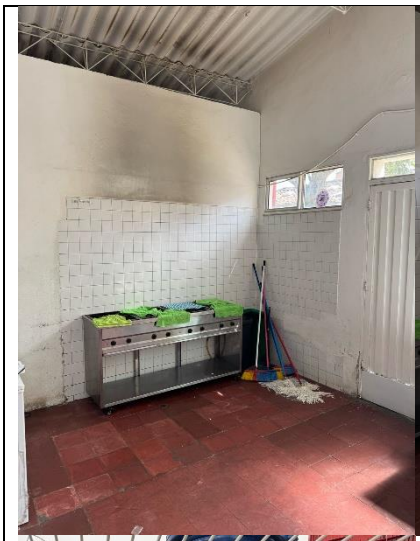
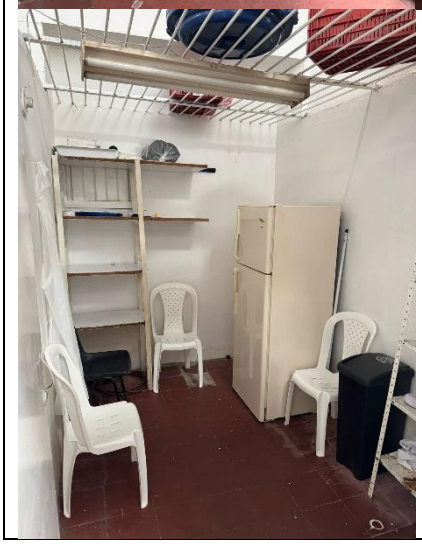
La presencia de este tipo de cubierta, sumada al deterioro estructural y sanitario de los pisos y paredes, no solo compromete la **inocuidad alimentaria** sino también la **seguridad y salubridad de los beneficiarios del Programa de Alimentación Escolar (PAE)**. En consecuencia, se requiere una intervención integral de la infraestructura, orientada al reemplazo del material de cubierta por uno inocuo y seguro, así como a la rehabilitación de pisos y paramentos con acabados que cumplan con las condiciones de higiene, resistencia y durabilidad exigidas por la normativa sanitaria vigente.

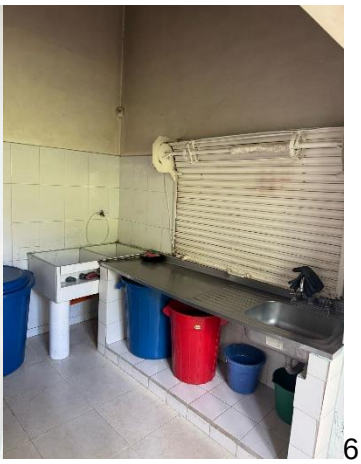
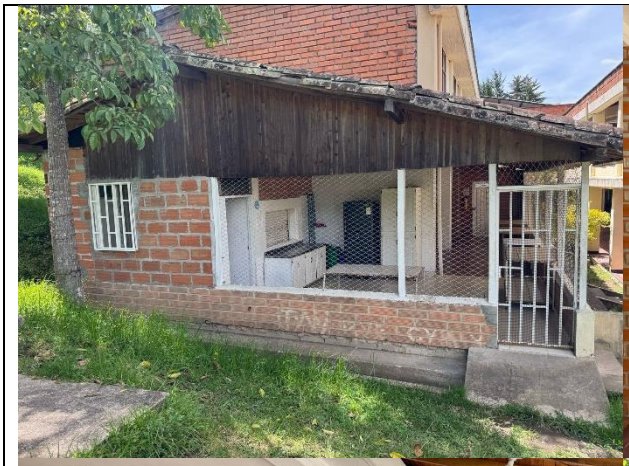
OBJETIVO QUE SE BUSCA ALCANZAR CON LA PROPUESTA: Mejoramiento de la cocina y restaurante escolar
DIAGNÓSTICO Y JUSTIFICACIÓN: El restaurante escolar no cuenta con un cerramiento adecuado para la prestación del servicio, dado que actualmente está conformado por malla eslabonada, lo cual no garantiza condiciones de bioseguridad, control de acceso ni protección frente a la contaminación externa (ingreso de polvo, plagas, animales o vectores). Esta condición contraviene los criterios de infraestructura definidos en la Resolución 2674 de 2013 del Ministerio de Salud y en los lineamientos del Programa de Alimentación Escolar – PAE, los cuales exigen áreas cerradas, seguras e higiénicas para el almacenamiento, preparación y consumo de alimentos. De igual manera, la cubierta presenta un avanzado estado de deterioro que compromete la impermeabilidad y la protección del espacio, lo que genera riesgos de filtraciones de agua de lluvia, desprendimiento de materiales y acumulación de humedad, factores que afectan negativamente las condiciones de inocuidad y salubridad de los alimentos, además de representar un riesgo estructural para los usuarios. Asimismo, se evidenció que el piso presenta un desgaste significativo, con pérdida de acabado e irregularidades en su superficie, lo que dificulta la limpieza y desinfección adecuada, favoreciendo la acumulación de residuos,

humedad y agentes contaminantes. Según lo establecido en la normativa sanitaria vigente, los pisos en áreas de manipulación de alimentos deben ser de materiales resistentes, impermeables, antideslizantes y de fácil aseo, condición que en la actualidad no cumple el restaurante escolar.

PROPUESTA DE INVERSIÓN DE RECURSOS
Datos de identificación del Establecimiento Educativo
Razón Social (Nombre del Establecimiento Educativo): I. E. ROMAN GÓMEZ Código DANE: 105440000068 RUT actualizado del Establecimiento Educativo: 811017650-4 Municipio: 890983716-1 Nombre del Corregimiento o Vereda: Barrio Las Margaritas Nombre del (a) Rector(a): Miguel Ángel Jaimes Caballero Cédula de ciudadanía: 91.229.622 Dirección de la sede principal: Cra 41 - 29-11 Teléfono de la sede principal (fijo y móvil): 6045480811 - 3005414486 Dirección de correo electrónico del I.E y del rector: ieromangomez@gmail.com Número de estudiantes beneficiados: 130 Sede educativa rural a intervenir (Con DANE de la Sede): N/A
Información General del Propuesta de Inversión
DESCRIPCIÓN DE LA PROPUESTA DE INVERSIÓN: Se contempla la construcción de la estructura para soportar el muro en mampostería que hará las veces de cerramiento para el espacio, así mismo el cambio de la cubierta, mejoramiento de puertas e instalación de ventanas y luminarias

En este sentido, las condiciones descritas justifican la necesidad de una intervención integral de la infraestructura, orientada a garantizar el cumplimiento de la normatividad sanitaria, mitigar riesgos para la salud de los estudiantes beneficiarios y asegurar la adecuada prestación del servicio de alimentación escolar en condiciones seguras, salubres y dignas.
