FORMATO DE DIAGNÓSTICO PARA MEJORAMIENTO DE VIVIENDA

1. NOMBRE Y APELLIDOS:	JOSE ISRAEL AJIACO CADENA	2. C.C.: 74.364.538	3. TELÉFONO: 3117914345	4. No. DE HABITANTES EN LA VIVIENDA: 1
5. BARRIO:		6. DIRECCIÓN : LA PRIMAVERA VDA PAVAQUIRA	7. FOLIO MATRICULA INMOBILIARIA: 090-0009842	
8. CÉDULA CATASTRAL: 15494000000070042000		9. DOCUMENTO DE SANA POSESIÓN:	10. COORDENADAS: 5°20'15.07"N 73°27'14.75"O

9. REGISTRO FOTOGRAFICO - ESTADO ACTUAL

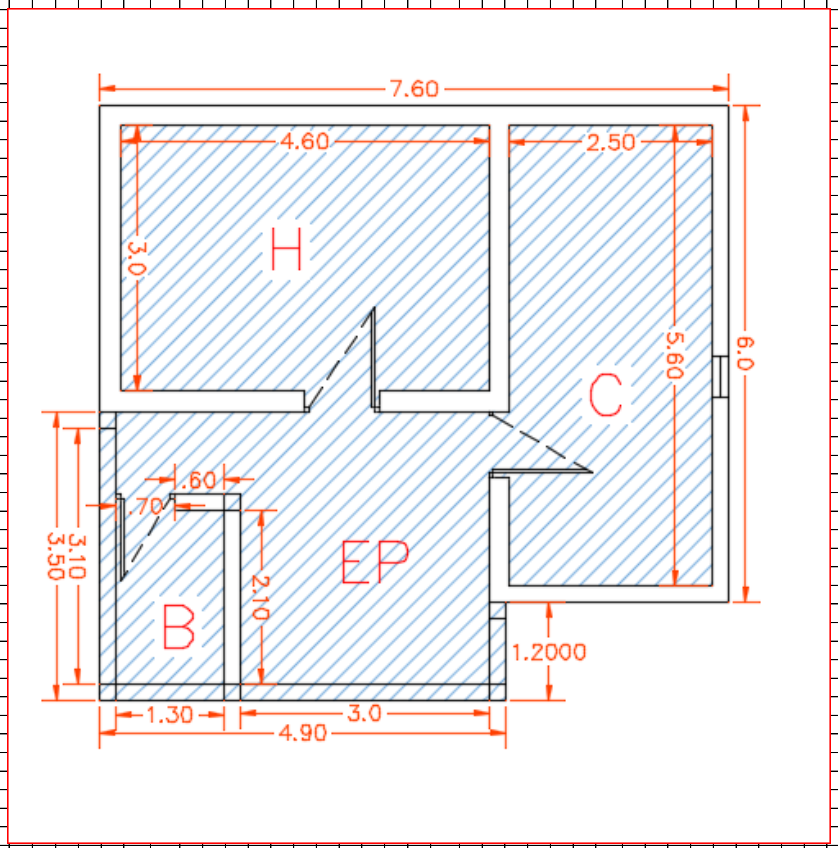
LA VICIENDA CARECE DE PISOS, BAÑO MESON DE COCINA SALA COMEDOR
