ALCALDIA LOCAL DE PUENTE ARANDA

Formato técnico de visita y/o verificación- control urbanístico	INFORME TÉCNICO

DATOS GENERALES			
FECHA DE VISITA	DICIEMBRE 30 DEL 2020	N.º PRELIMINAR	EXP 98 / 2000
OBJETO DE LA VISITA	CONTROL URBANISTICO	N.º ACTUACIÓN ADMINIST.	SA 9613
DIRECCION DEL INMUEBLE	KR 42 # 2-67	CHIP	AAA0036CLLW
NOMBRE DE LA PERSONA QUE ATIENDE		N.º IDENTIFICACION	
NOMBRE DEL PROPIETARIO DEL INMUEBLE		N.º IDENTIFICACION	
DIRECCION DE NOTIFICACION	KR 42 # 2-67	TELEFONO

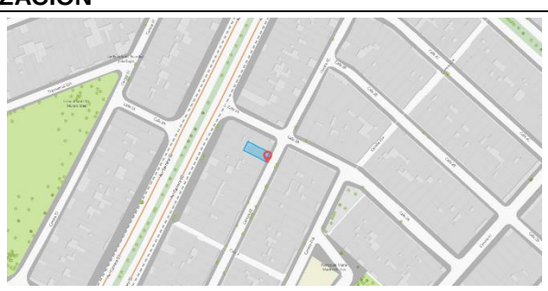
IMAGEN 1: NOMENCLATURA

IMAGEN 2: FACHADA DEL PREDIO

FACHADA SOBRE ANTEJARDIN,
CONSTRUCCION NO LEGALIZABLE.
TIPOLOGIA CONTINUA
MINIMO ANTEJARDIN 3M.

IMAGEN 3: INFRACCION

IMAGEN 4: PRIMER PISO

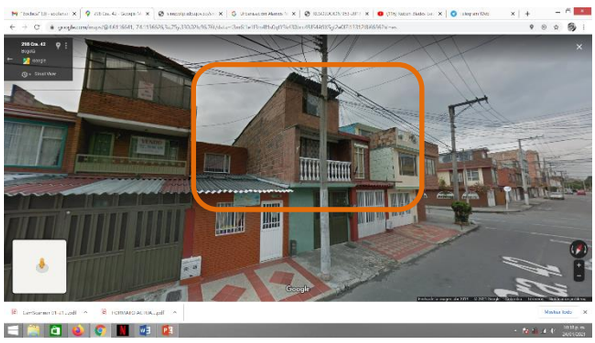
IMAGEN: FOTOGRAFIA GOOGLE MAPS SEPTIEMBRE DE 2012 Y 2019

CONSTRUCCION SOBRE AREA DE ANTEJARDIN.

OBRAS EJECUTADAS
CONSTRUCCION DE EDIFICACION DE 3 PLANTAS, PRESENTA LAS MISMAS CARACTERISTICAS DE EDIFICABILIDAD DESDE EL 2012-2013- 2019, HASTA LA FECHA DE LA VISITA.
OBSERVACIONES
INFRACCION APROXIMADA 63 M2, PERSISTE LA INFRACCION EN CONSTRUCCION DE AREA DE ANTE JARDIN, LA CONSTRUCCION NO CUENTA CON LICENCIA DE CONSTRUCCION, NO SE AJUSTA EN ASPECTOS EXPUESTOS ANTE LA NORMATIVA DEL SECTOR.
