ALCALDIA LOCAL DE PUENTE ARANDA

Formato técnico de visita y/o verificación- control urbanístico	INFORME TÉCNICO

DATOS GENERALES			
FECHA DE VISITA	DICIEMBRE 08 DEL 2020	N.º PRELIMINAR	20206630016003
OBJETO DE LA VISITA	CONTROL URBANISTICO	N.º ACTUACIÓN ADMINIST.	EXP 284/2005
DIRECCION DEL INMUEBLE	KR 50 # 1-60	CHIP	AAA0036DZOM
NOMBRE DE LA PERSONA QUE ATIENDE		N.º IDENTIFICACION	
NOMBRE DEL PROPIETARIO DEL INMUEBLE		N.º IDENTIFICACION	
DIRECCION DE NOTIFICACION	KR 50 # 1-60	TELEFONO

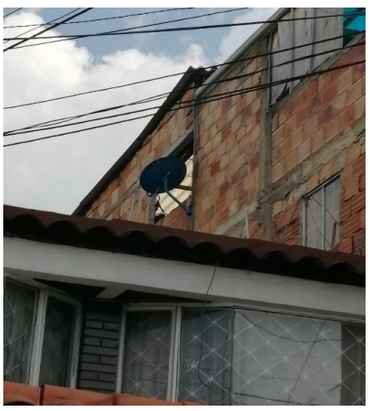
IMAGEN 2: FACHADA DEL PREDIO

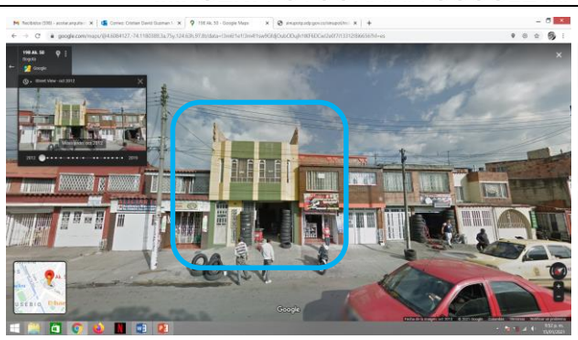
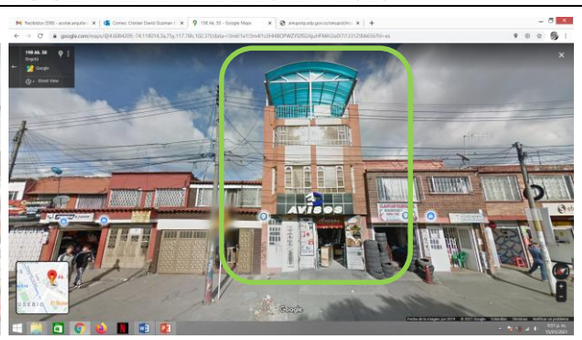
IMAGEN: FOTOGRAFIA GOOGLE MAPS SEPTIEMBRE DE 2012 Y 2019

OBRAS EJECUTADAS
NO AL MOMENTO DE LA VISITA. SIN EMBARGO, SE EVIDENCIA CONSTRUCCION DE UNA PLANTA DICIONAL (PLANTA 3) POSTERIOR AL AÑO 2017

OBSERVACIONES
SE REALIZA LA VISITA AL PREDIO, SE EVIDENCIA CONSTRUCCION EN AREA DE ANTEJARDIN CON ALTURA DE TRES PISOS, (PROLONGACION DE LA CONSTRUCCION HACIA EL ANTEJARDIN EN LOS TRES NIVELES), ASI COMO CONSTRUCCION DE 3ER PISO ENTRE EL 2016 Y EL 2017, CONSTRUCCION POSTERIOR AL 2016.
